# Centro de Rehabilitación Zooterapéutico Veracruz

Igartua Martínez, Diego

PLANO RUMBOS Y AZIMUT  
PLANTA GENERAL PREDIO

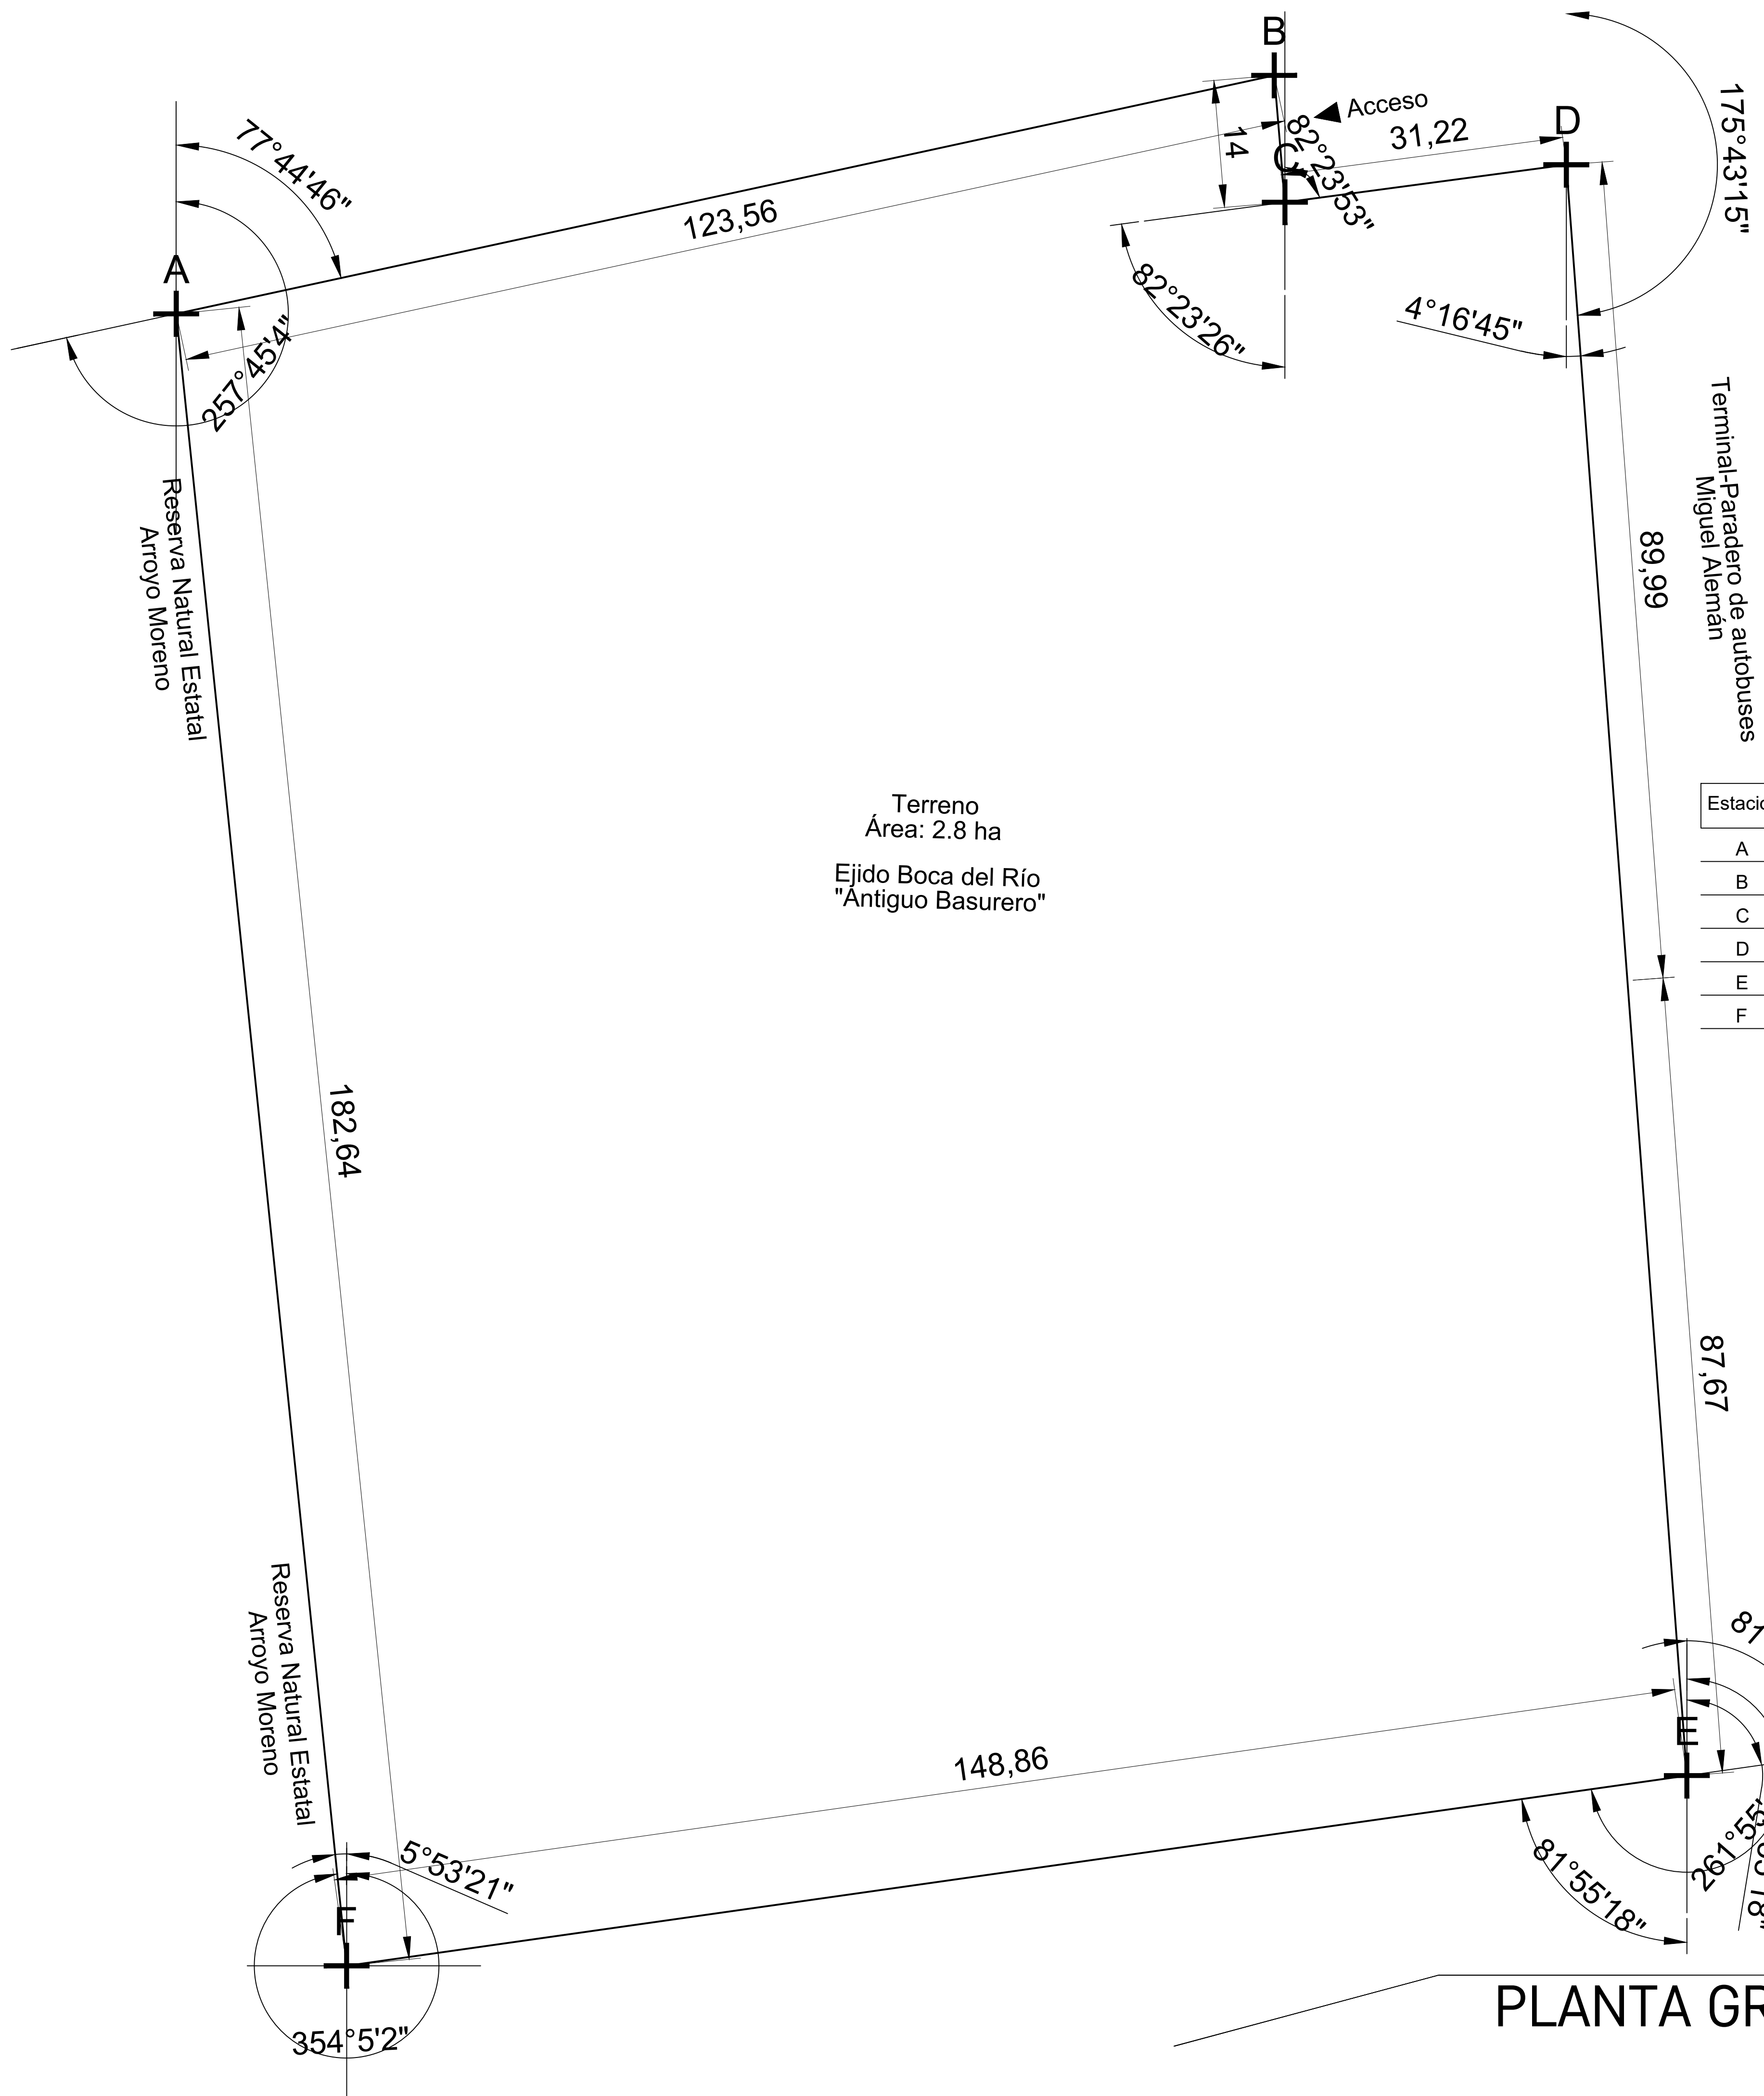
**TOP-02**

Estación	Punto Visado	Distancia	Rumbo		Azimut Directo	Azimut Indirecto	Coordenadas	
			Directo	Indirecto			X	Y
A	B	123.56 m	N 77°44'46" E	S 77°44'46" O	77°44'46"	257°44'46"		
B	C	14.00 m	N 4°49'54" E	N 4°49'54" O	175°10'6"	355°10'6"		
C	D	31.22 m	N 82°23'53" E	S 82°23'53" O	83°23'53"	263°23'53"		
D	E	177.66 m	S 4°16'45" E	N 4°16'45" O	175°43'15"	355°43'15"		
E	F	148.86 m	S 81°55'18" O	N 81°55'18" E	261°55'18"	81°55'18"		
F	A	182.64 m	N 5°53'21" O	S 5°53'21" E	354°5'2"	174°6'22"

**PLANTA GRAL. PREDIO**  
RUMBOS Y AZIMUT
