# Centro de Rehabilitación Zooterapéutico Veracruz

PROYECTO	CENTRO DE ZOOTERAPIA DEL MANGLAR (C.Z.M.) Centro de Rehabilitación terapéutica con apoyo de Terapias Asistidas con Animales (TAA)
USO	HABITACIONAL <input type="checkbox"/> SERVICIOS <input checked="" type="checkbox"/> COMERCIAL <input type="checkbox"/> INDUSTRIAL <input type="checkbox"/>

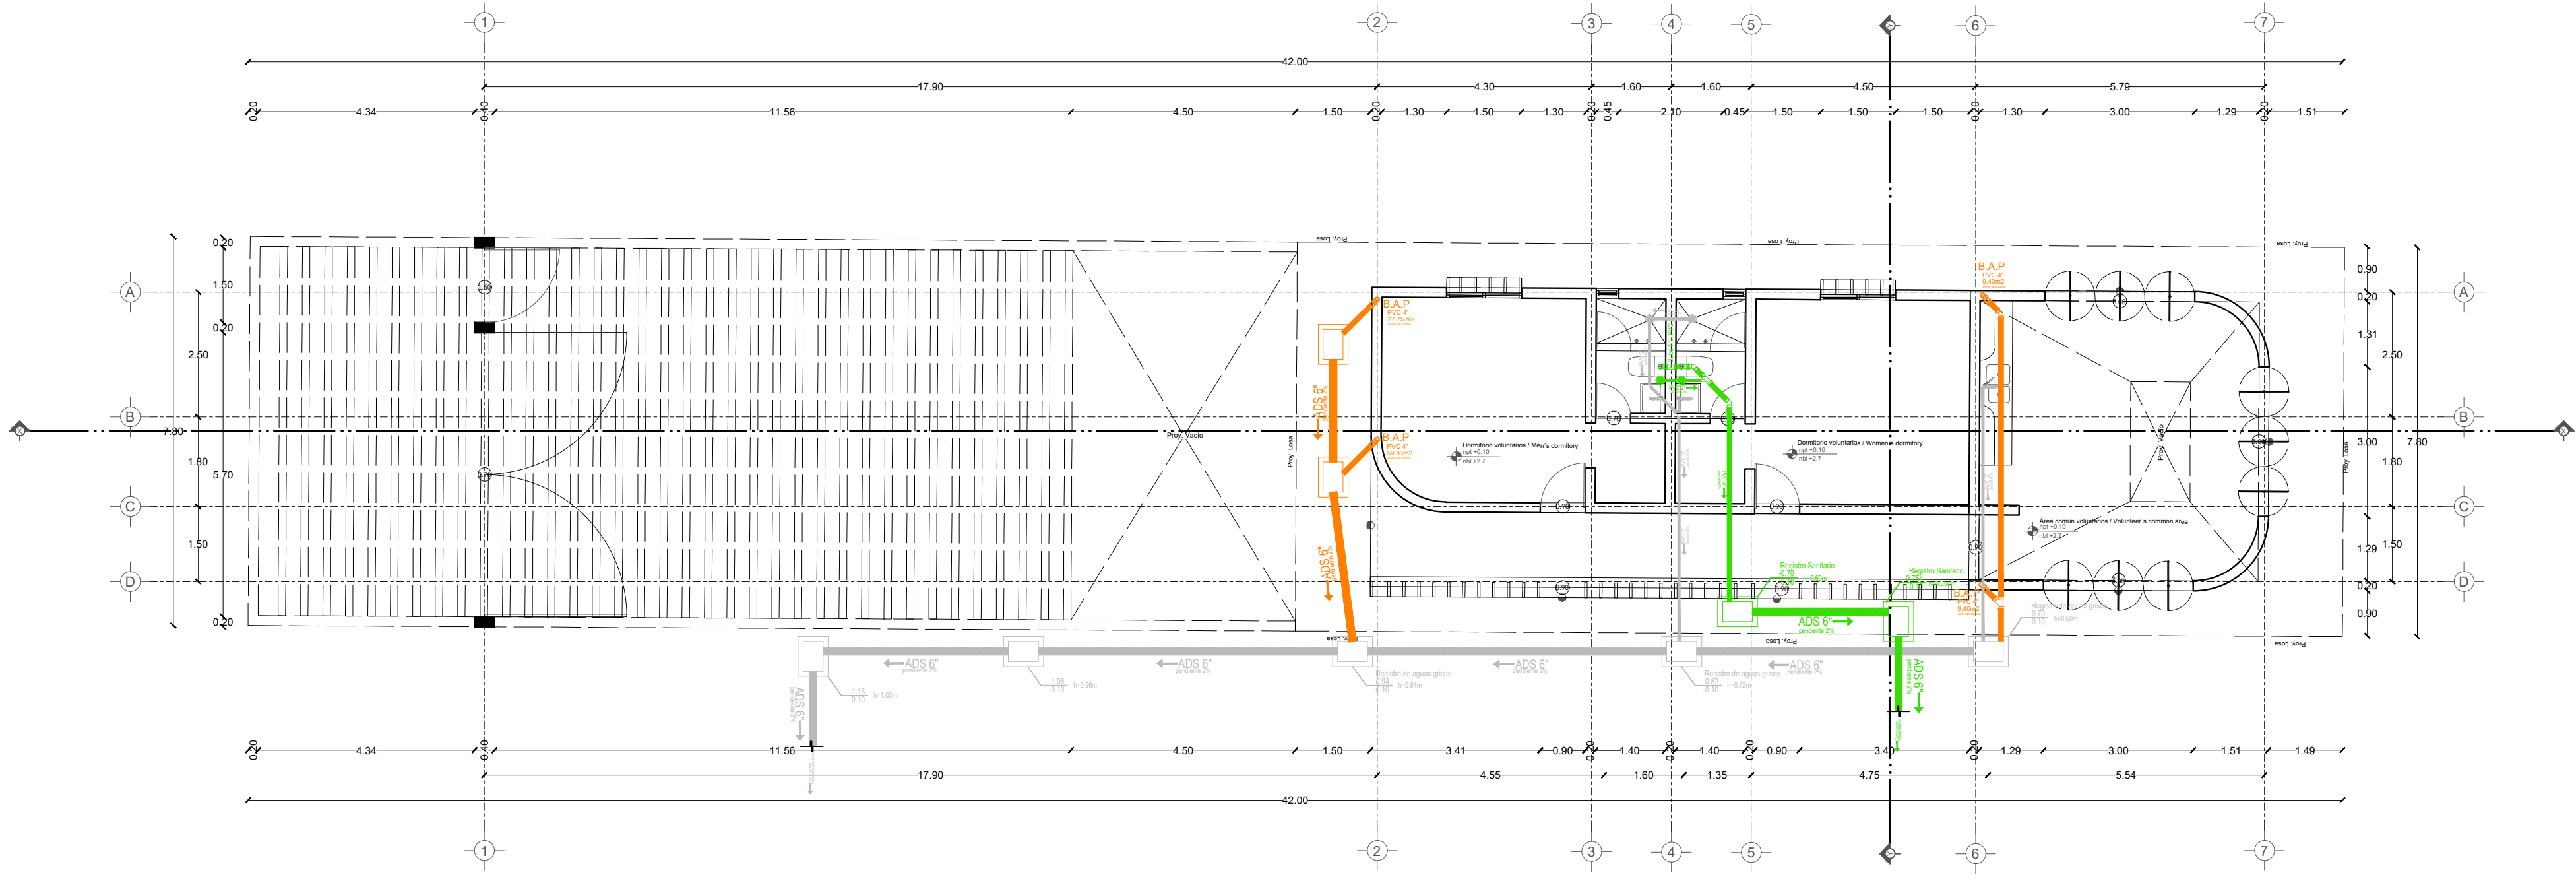
Planta

**DETALLE DE REGISTRO DE TABIQUE ROJO SIN ESCALA**

Muro de tabique rojo común. Acabado con mortero cemento arena 1:5. Faja de concreto simple pendiente de 2%. Acabado final en muros interiores pulido fino con cemento.

**DETALLE DE REGISTRO DE TABIQUE ROJO**

**DETALLE DE CONFINAMIENTO DE BAJADAS DE AGUA PLUVIAL PVC 4" ENTRE CASTILLOS**

**DETALLE DE CONFINAMIENTO DE BAJADAS DE AGUAS NEGRAS PVC 4"**
