Propuesta de mejoramiento de diseño y constructivo para las condiciones de habitabilidad en vivienda rural vulnerable. Análisis de las afectaciones generadas durante el sismo del 19S-2017, en la localidad de Huejotal

ELABORACIÓN DE TESIS DE GRADO

MAESTRÍA EN HÁBITAT Y EQUIDAD SOCIO-TERRITORIAL

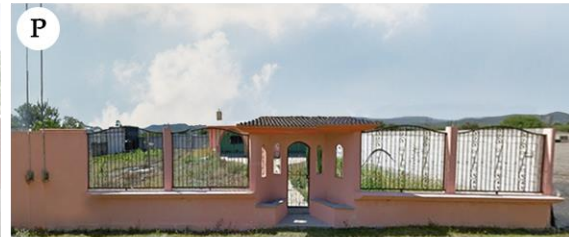
CATEGORÍA IV

Se observa el uso de dos niveles, espacios dispuestos dentro de un solo volumen, áreas destinadas al comercio, distintas formas, alturas así como materiales en puertas y ventanas, posición de la vivienda en paralelo a la calle principal o colindancias y modificaciones constructivas posteriores a la edificación original.

M	N	O	P	
Conformación					Los casos M, N y P se conforman por espacios dentro de un mismo volumen, excepto el caso C porque se distribuye con áreas independientes; todos los casos se posicionan de forma paralela a la calle principal o hacia las colindancias de la propiedad, teniendo una ocupación del 25% como el tipo M, P o del 50% como el caso N y O.
Posición					
%Ocupación
