# Propuesta de mejoramiento de diseño y constructivo para las condiciones de habitabilidad en vivienda rural vulnerable. Análisis de las afectaciones generadas durante el sismo del 19S-2017, en la localidad de Huejotal

PROPUESTA DE MEJORAMIENTO DE DISEÑO Y CONSTRUCTIVO  
PARA LAS CONDICIONES DE HABITABILIDAD EN VIVIENDA RURAL  
VULNERABLE. ANÁLISIS DE LAS AFECTACIONES GENERADAS  
DURANTE EL SISMO DEL 19S-2017, EN LA LOCALIDAD DE  
HUEJOTAL.

## **ELABORACIÓN DE TESIS DE GRADO**

**MAESTRÍA EN HÁBITAT Y EQUIDAD SOCIO-TERRITORIAL**

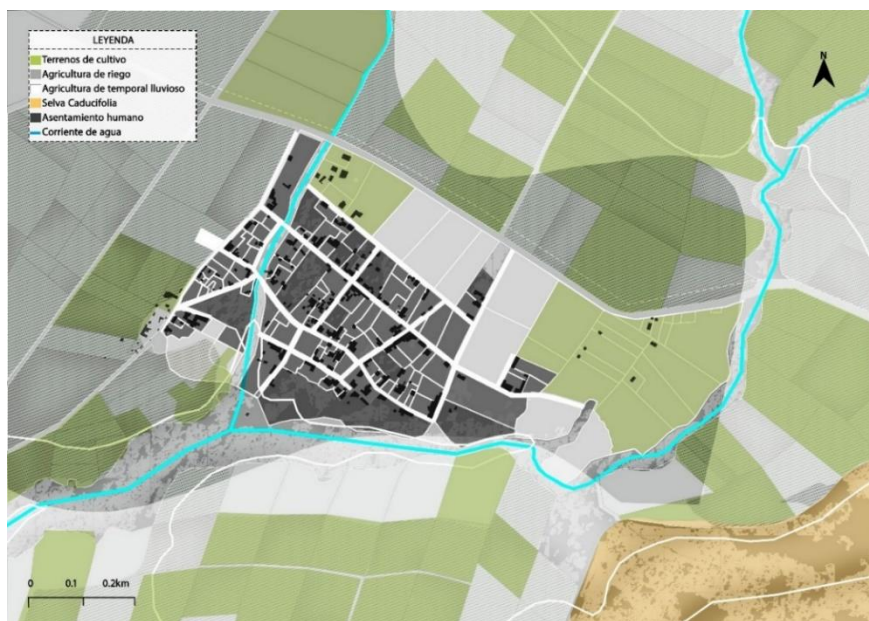
Plano 7: Entorno natural de la localidad Santiago Huejotal.

Fuente: Elaboración propia a partir de información INEGI 2010 y el Marco Censal Agropecuario 2016.

Sin embargo, como se muestra en el plano 7, la localidad de Huejotal está rodeada de terrenos de cultivo, de los cuales en su mayoría son suministradas mediante un sistema de riego.

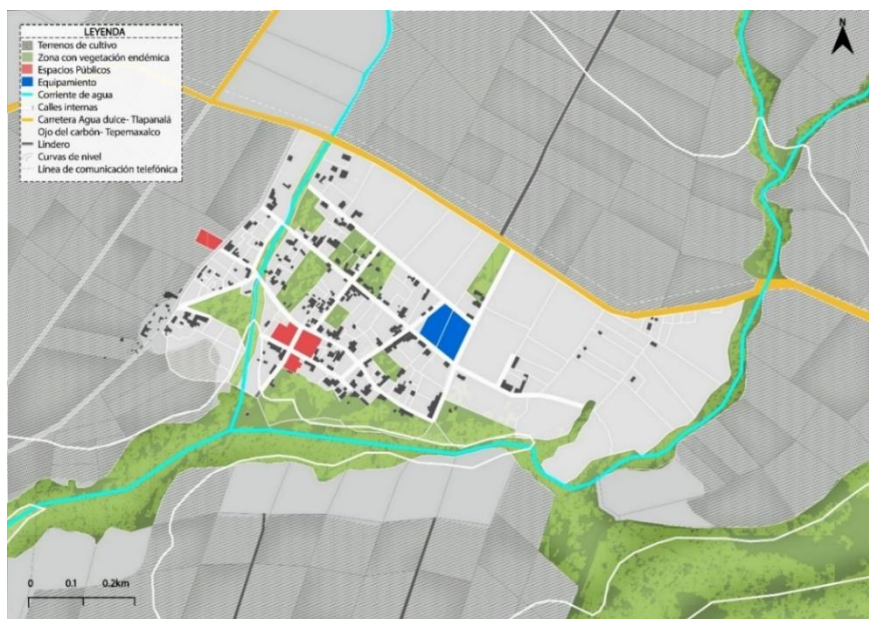
## Plano 10: Infraestructura y espacios públicos

Fuente: Elaboración propia a partir de información de la carta topográfica de Izúcar de Matamoros, INEGI 2010.

En las parcelas destinadas al servicio público, se encuentra un panteón, una iglesia, dos espacios educativos (preescolar y primaria); una casa de salud, donde la asistencia se ofrece a través de promotores de salud y brigadas móviles, colinda con la inspectoría de la localidad, que, a su vez limita con un área de juego para baloncesto.

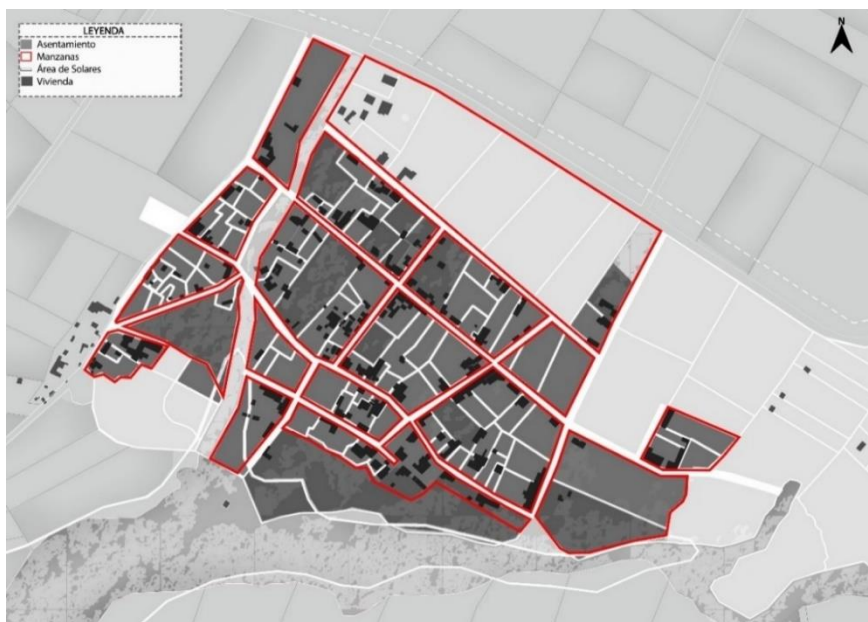
Plano 11: Traza del contexto edificado

Fuente: Elaboración propia a partir de información de la carta topográfica de Izúcar de Matamoros, INEGI 2010.

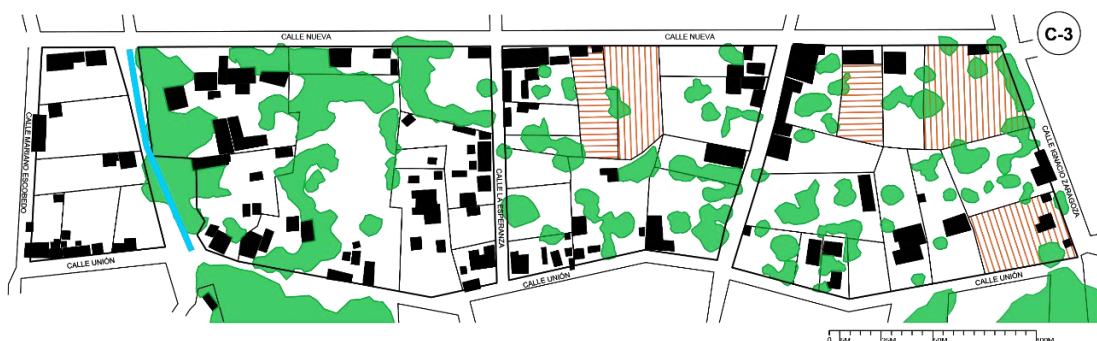
**Zona C3:** aquí se puede apreciar una traza más irregular, con solares de mayor tamaño, teniendo el mismo criterio con la mezcla de usos de suelo, como se visualizó en la zona C2, sin embargo, se destaca por contener volúmenes de menor tamaño aislados localizados al centro de los solares, lo que sugiere que

son elementos como bodegas o invernaderos que contribuyen a las actividades económicas de los habitantes.

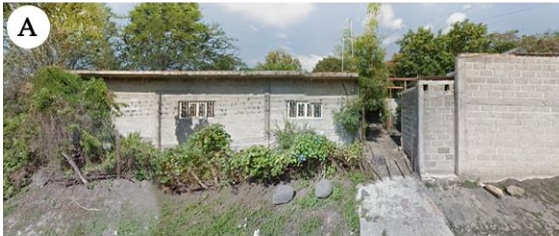
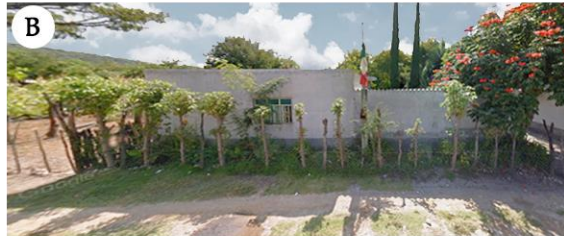
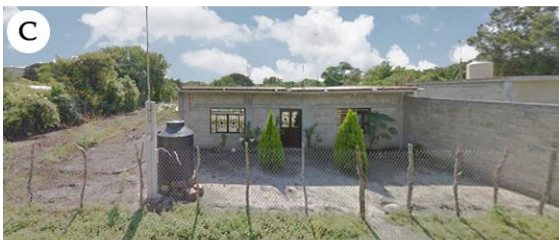
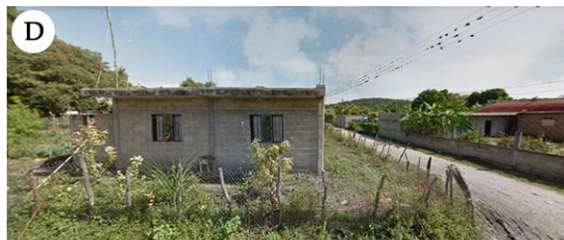
## CATEGORÍA I

Se observa el uso de elementos verticales con materiales naturales utilizados como barreras que delimitan la propiedad, considerando el acceso principal en la parte lateral o al centro de todo el conjunto; existe una separación entre los límites del solar y el volumen de la vivienda, las dimensiones y forma de las ventanas son semejantes en todos los casos.

A	B	C	D	
Conformación					El conjunto A, B, D contienen una conformación dispersa, es decir, espacios separados y distribuidos a lo largo de la propiedad; todas las edificaciones se concentran en paralelo a la calle, siendo el ejemplo C el que está situado de forma centralizada; el porcentaje de ocupación está entre el 25% al 50%, demostrando prioridad por conservar espacios abiertos.
Posición					
%Ocupación

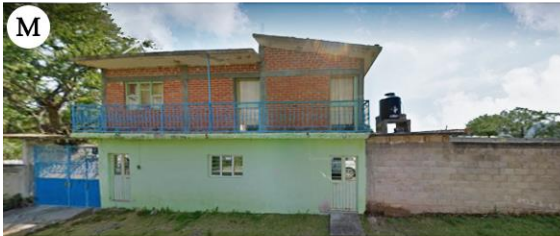
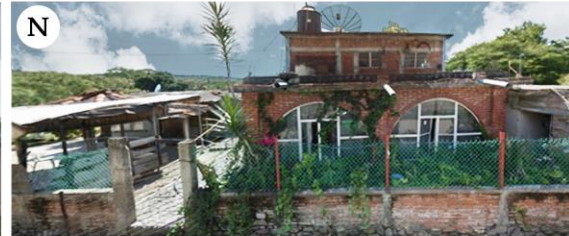
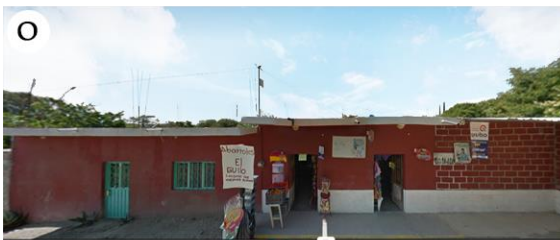
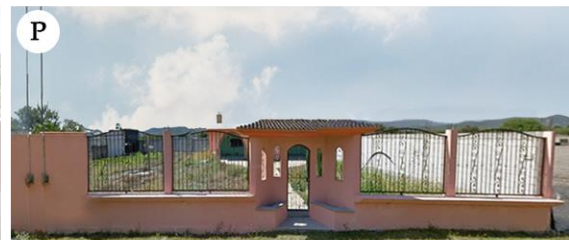
## CATEGORÍA IV

Se observa el uso de dos niveles, espacios dispuestos dentro de un solo volumen, áreas destinadas al comercio, distintas formas, alturas así como materiales en puertas y ventanas, posición de la vivienda en paralelo a la calle principal o colindancias y modificaciones constructivas posteriores a la edificación original.

M	N	O	P	
Conformación					Los casos M, N y P se conforman por espacios dentro de un mismo volumen, excepto el caso C porque se distribuye con áreas independientes; todos los casos se posicionan de forma paralela a la calle principal o hacia las colindancias de la propiedad, teniendo una ocupación del 25% como el tipo M, P o del 50% como el caso N y O.
Posición					
%Ocupación

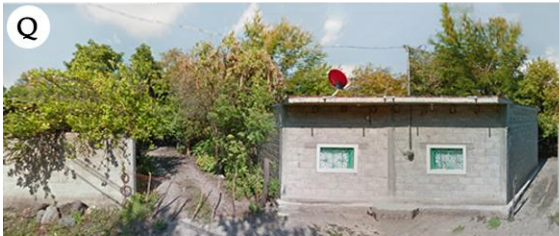
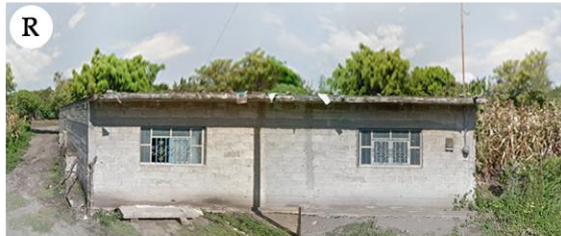
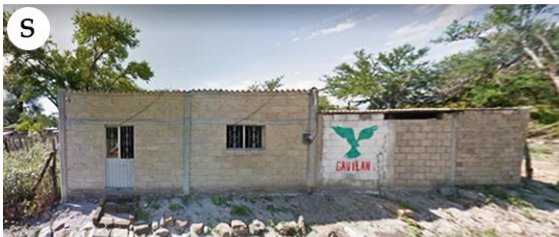
Se observa el uso de materiales industrializados para la edificación de la vivienda de un solo nivel, con losa maciza o lámina para la cubierta sin acabados exteriores en muros, manteniendo la misma forma así como proporción en puertas y ventanas. Se percibe la prioridad por conservar grandes áreas abiertas dentro de cada propiedad.

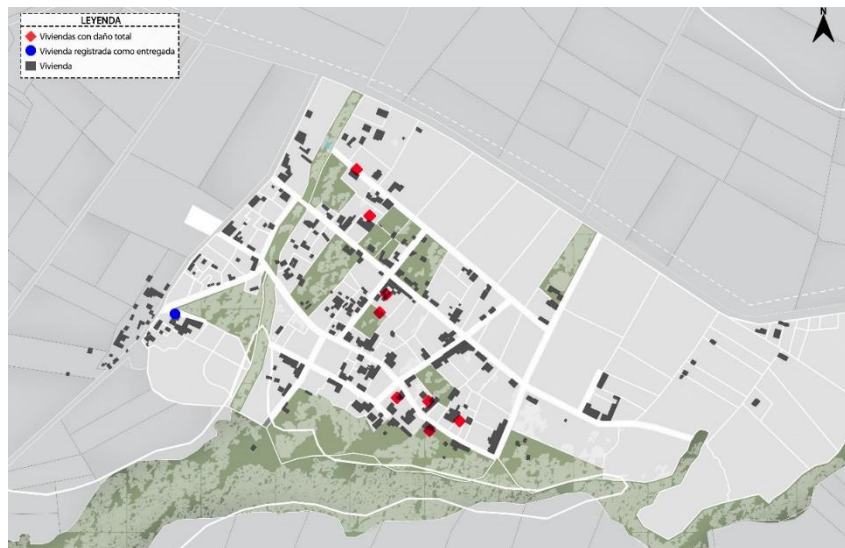
Plano 18: Censo de viviendas afectadas por el sismo del 19s-2017 en la localidad de Huejotal

De las nueve viviendas con daño total que fueron registradas en el censo de la Comisión Estatal de Reconstrucción (ver plano 18), solo una propiedad se encuentra dentro de los registros de las pólizas de vivienda entregadas por la APV grupo MÍA.

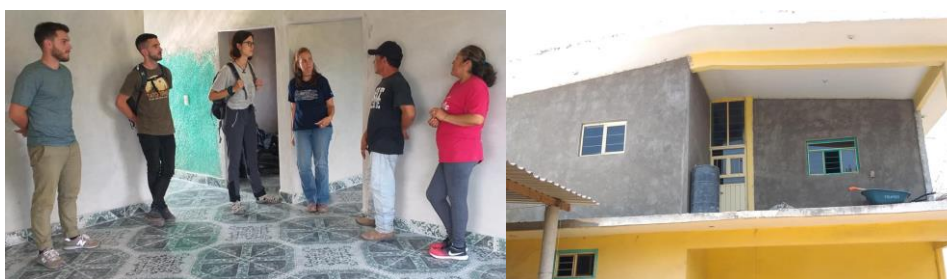
Imagen 21: Visitas hacia las familias beneficiadas, resultados en el reforzamiento de vivienda

La segunda estrategia, formó parte de las iniciativas de la Red Juntos 19S, comenzada a partir de julio del 2018 en conjunto con la Agencia Vasca de Cooperación al Desarrollo, donde estudiantes procedentes de España visitaron las viviendas seleccionadas con la finalidad de realizar un diagnóstico; posteriormente, se realizó un comité con las familias seleccionadas y finalmente se ejecutó la intervención que consistía en reforzar los muros de las propiedades afectadas basándose en manuales del Programa de las Naciones Unidas para el Desarrollo (Perera, 2020).

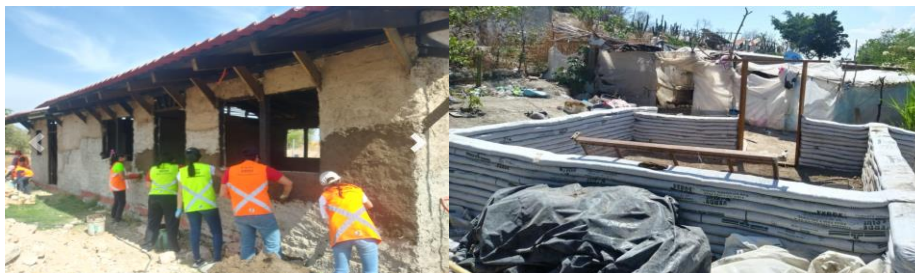
Imagen 22: Sistemas constructivos (bajareque y sacos de tierra) ejecutados en la propuesta

El sistema constructivo de esta vivienda consistió en la aplicación de una técnica conocida como bajareque, el cual está conformada por una estructura de madera y cañas entretejidas recubiertas de barro, paja y cal para la cocina y el comedor, así como la técnica de sacos de tierra compactados para las recámaras, teniendo como resultado una construcción de 70 m<sup>2</sup>; además se implementó ecotecnologías como un baño seco y captador de agua pluvial, (El universitario, 2019).

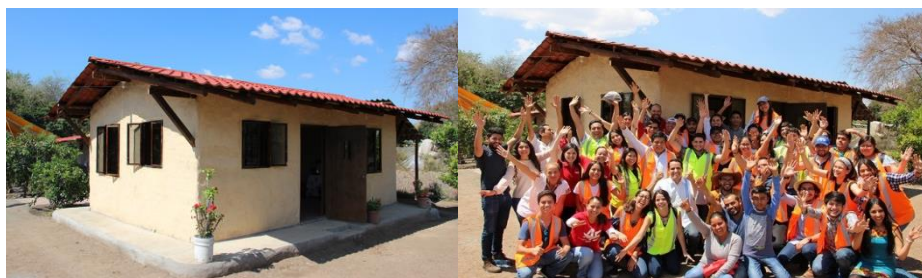
Imagen 23: Fachada principal de vivienda edificada con materiales naturales

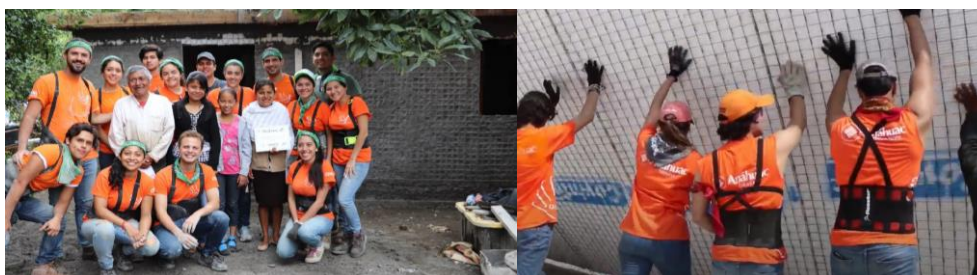
Imagen 24: Voluntariado y construcción de vivienda por ASUA Construye.

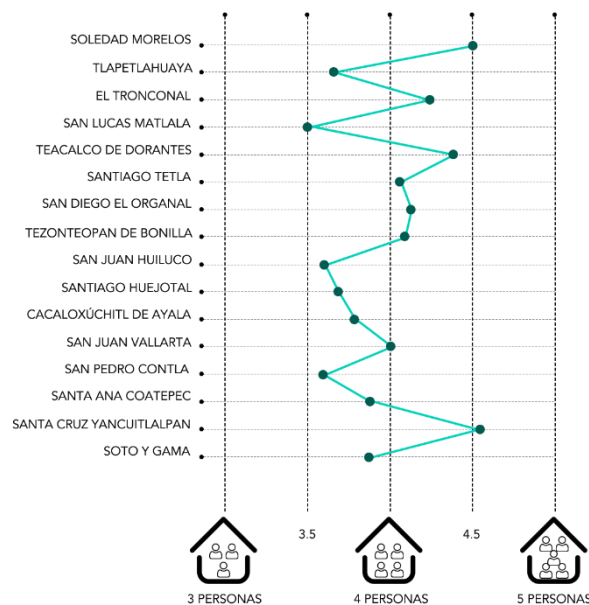
Esquema 8: Número de ocupantes por vivienda en las localidades atendidas por la reconstrucción

de tiempo, teniendo un total de 42m<sup>2</sup> a 60m<sup>2</sup> de construcción; de acuerdo a los datos emitidos por el Censo de Población y Vivienda (INEGI, 2020), las localidades contempladas en el programa gubernamental, cuentan con un promedio de tres a cinco integrantes por vivienda (ver esquema 8), lo que significa un grado de dificultad para adecuar estos espacios reducidos a sus modos de vida.

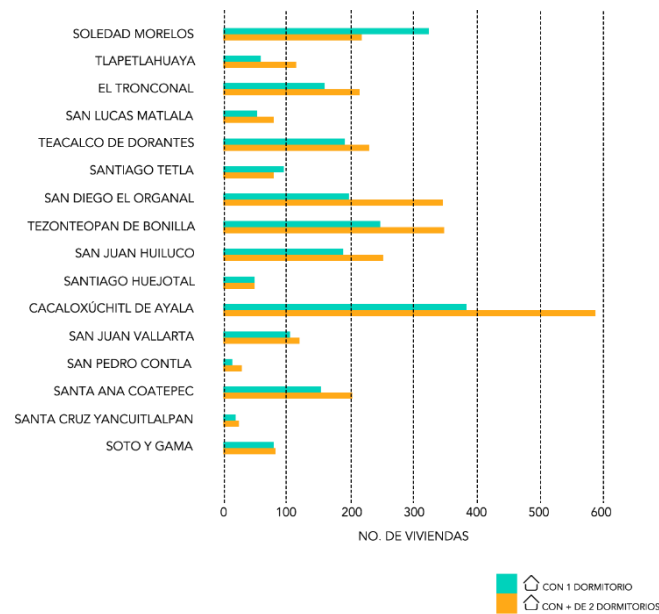
Esquema 9: Número de viviendas que contienen uno o más de dos dormitorios en las localidades atendidas por la reconstrucción

Sumado a esto, la disponibilidad de espacios contemplados para dormitorios en los prototipos de 42m<sup>2</sup> a 46m<sup>2</sup> se limitan a dos recámaras, siendo una circunstancia que restringe la privacidad de aquellas familias extensas; además, estos tipos de vivienda (incluidas las que cuentan con tres recámaras) no tienen la capacidad de ser progresivas, es decir, de ser modificadas para ampliaciones futuras, esto debido al sistema y materiales constructivos que se utilizaron para su ejecución.
