# Propuesta de mejoramiento de diseño y constructivo para las condiciones de habitabilidad en vivienda rural vulnerable. Análisis de las afectaciones generadas durante el sismo del 19S-2017, en la localidad de Huejotal

PROPUESTA DE MEJORAMIENTO DE DISEÑO Y CONSTRUCTIVO  
PARA LAS CONDICIONES DE HABITABILIDAD EN VIVIENDA RURAL  
VULNERABLE. ANÁLISIS DE LAS AFECTACIONES GENERADAS  
DURANTE EL SISMO DEL 19S-2017, EN LA LOCALIDAD DE  
HUEJOTAL.

## **ELABORACIÓN DE TESIS DE GRADO**

**MAESTRÍA EN HÁBITAT Y EQUIDAD SOCIO-TERRITORIAL**

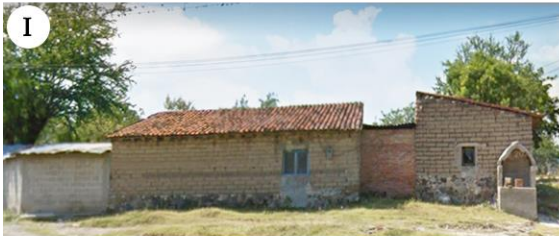
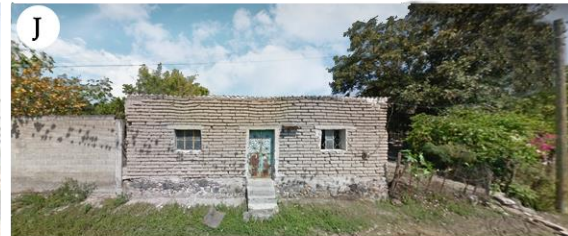
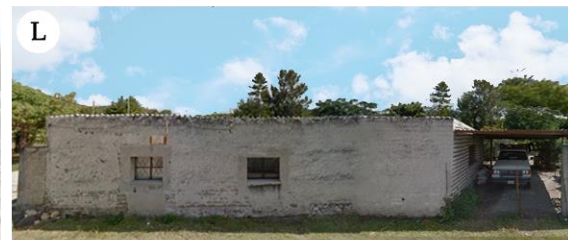
### CATEGORÍA III

Se observa el uso de sistemas constructivos con tierra en muros, así como cimientos de piedra; las cubiertas de cada volumen son inclinadas; son semejantes en todos los casos el tamaño y forma de las ventanas y puertas; por último, se percibe la conservación de áreas abiertas, donde algunas de ellas funcionan como tierra de cultivo.

I	J	K	L	
Conformación					Todos los casos forman parte de un conjunto donde algunos espacios se sitúan de manera independiente; coinciden en posicionarse de forma paralela a la calle principal en los límites de la propiedad teniendo una ocupación entre el 25% al 50% en metros construidos.
Posición					
%Ocupación

I	J	K	L	
Sistema constructivo					Se encontró en todos los casos el uso de un sistema constructivo de tierra como el adobe, todas las cubiertas son inclinadas con la única variación en el uso del material, ya sea de teja o lámina galvanizada; en los casos I y J, los muros no tienen acabado y en los ejemplos K y L, se observa un tipo de repellado rústico que no cubre de forma uniforme toda la superficie, en todos los casos presentan un deterioro en sus muros e intervenciones estructurales poco adecuadas como en los ejemplos Ky L.
Cubierta					
Acabados					
Estructura

Sin embargo, como se observó en los ejemplos de la CATEGORÍA III, las intervenciones en los acabados exteriores o colocación de reforzamientos sobre los muros, se observa el uso de materiales industrializados, mismos que no son compatibles debido a los distintos comportamientos físicos que genera cada material, empeorando aún más el daño físico de la propiedad.

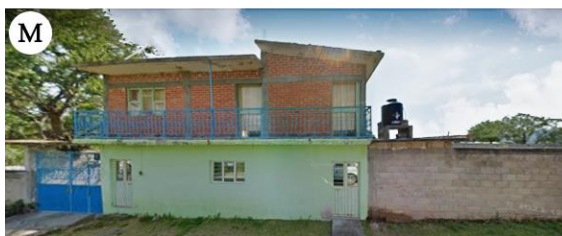
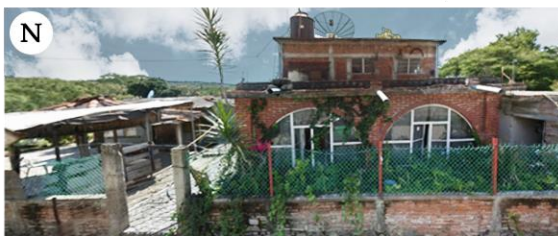
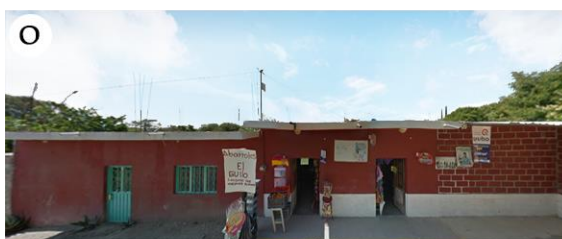
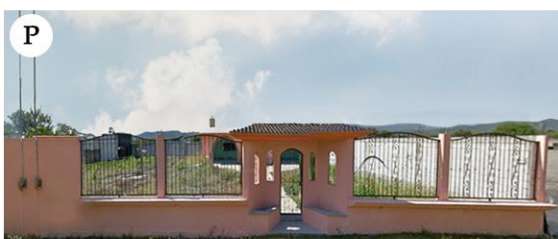
## CATEGORÍA IV

Se observa el uso de dos niveles, espacios dispuestos dentro de un solo volumen, áreas destinadas al comercio, distintas formas, alturas así como materiales en puertas y ventanas, posición de la vivienda en paralelo a la calle principal o colindancias y modificaciones constructivas posteriores a la edificación original.

M	N	O	P	
Conformación					Los casos M, N y P se conforman por espacios dentro de un mismo volumen, excepto el caso C porque se distribuye con áreas independientes; todos los casos se posicionan de forma paralela a la calle principal o hacia las colindancias de la propiedad, teniendo una ocupación del 25% como el tipo M, P o del 50% como el caso N y O.
Posición					
%Ocupación

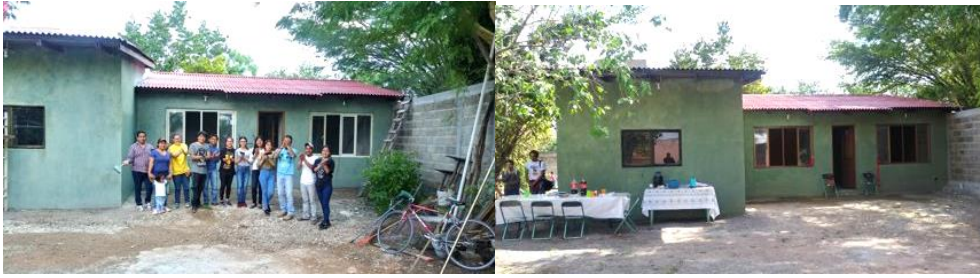
Imagen 20: Primera vivienda terminada

Finalmente, en diciembre del 2019 se entregó la primera vivienda, siendo la base para mejorar el proceso constructivo de las siguientes propiedades seleccionadas, teniendo como constante, la participación entre todas las familias beneficiadas.

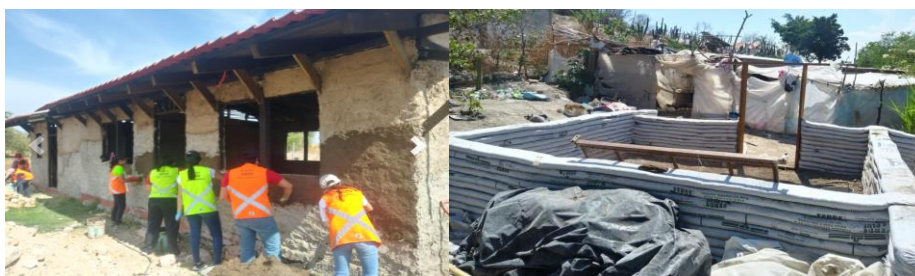
Imagen 22: Sistemas constructivos (bajareque y sacos de tierra) ejecutados en la propuesta

El sistema constructivo de esta vivienda consistió en la aplicación de una técnica conocida como bajareque, el cual está conformada por una estructura de madera y cañas entretejidas recubiertas de barro, paja y cal para la cocina y el comedor, así como la técnica de sacos de tierra compactados para las recámaras, teniendo como resultado una construcción de 70 m<sup>2</sup>; además se implementó ecotecnologías como un baño seco y captador de agua pluvial, (El universitario, 2019).
