Propuesta de mejoramiento de diseño y constructivo para las condiciones de habitabilidad en vivienda rural vulnerable. Análisis de las afectaciones generadas durante el sismo del 19S-2017, en la localidad de Huejotal

ELABORACIÓN DE TESIS DE GRADO

ARQ. ALEJANDRA CHAMORRO VILLORDO

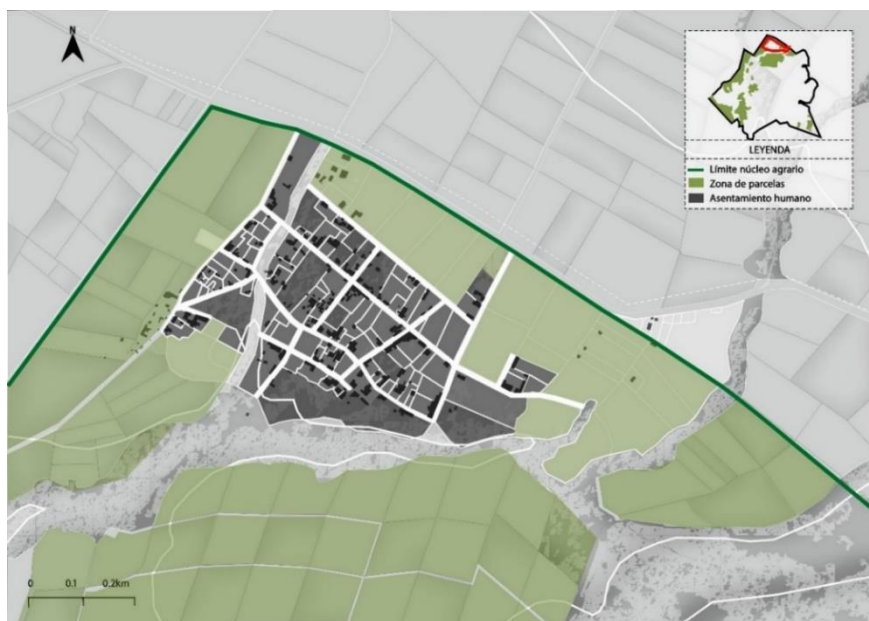
Plano 9: Núcleo Agrario Huejotal

Fuente: Elaboración propia a partir de información del Registro Agrario Nacional, 2000

Esto nos puede indicar la importancia en comprender el desarrollo del territorio rural con respecto a sus bienes comunes. La superficie del ejido puede destinarse a distintos usos, en el caso de Santiago Huejotal, una parte se utiliza como tierra de cultivo, otra parte como parcelas para la atención de necesidades comunitarias como las escuelas o espacios públicos como la Biblioteca y la Bebeteca; finalmente, existen solares que son áreas destinadas a la edificación de vivienda o uso privado para cada habitante de la localidad.

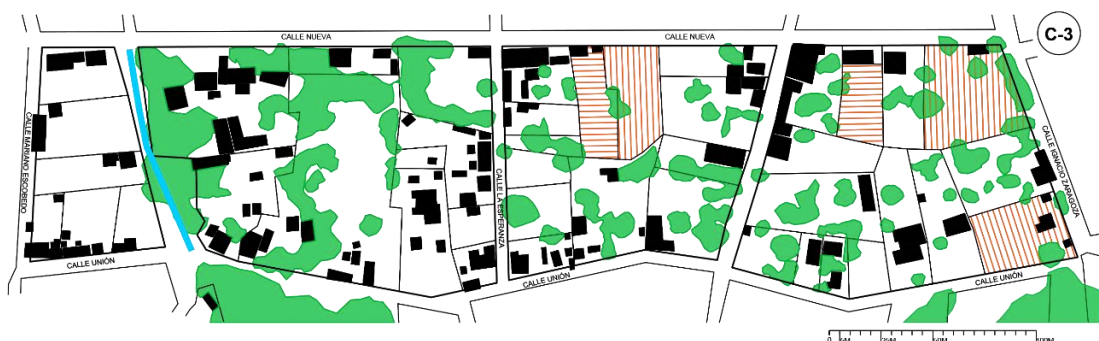
Zona C3: aquí se puede apreciar una traza más irregular, con solares de mayor tamaño, teniendo el mismo criterio con la mezcla de usos de suelo, como se visualizó en la zona C2, sin embargo, se destaca por contener volúmenes de menor tamaño aislados localizados al centro de los solares, lo que sugiere que

son elementos como bodegas o invernaderos que contribuyen a las actividades económicas de los habitantes.

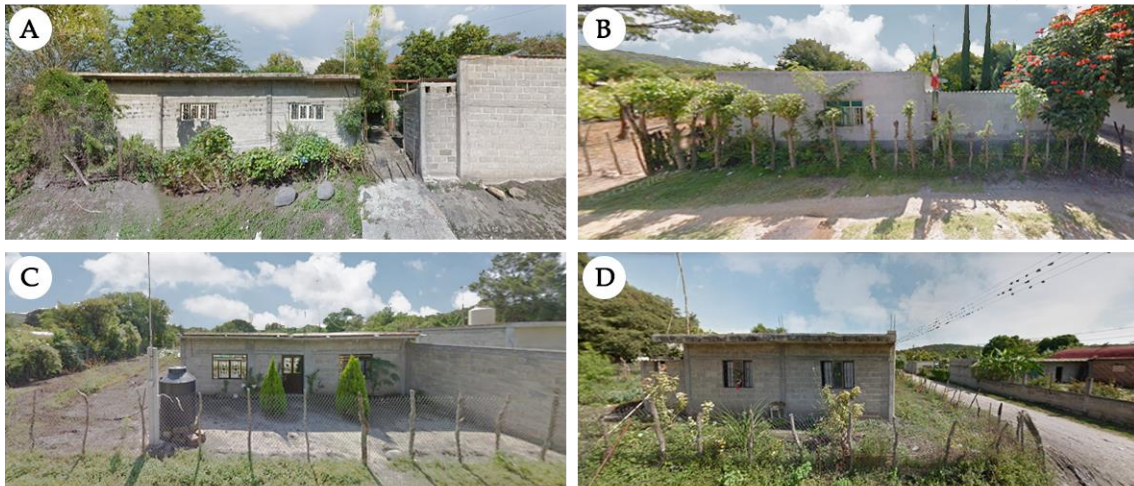
CATEGORÍA I

Se observa el uso de elementos verticales con materiales naturales utilizados como barreras que delimitan la propiedad, considerando el acceso principal en la parte lateral o al centro de todo el conjunto; existe una separación entre los límites del solar y el volumen de la vivienda, las dimensiones y forma de las ventanas son semejantes en todos los casos.

A	B	C	D	
Conformación					El conjunto A, B, D contienen una conformación dispersa, es decir, espacios separados y distribuidos a lo largo de la propiedad; todas las edificaciones se concentran en paralelo a la calle, siendo el ejemplo C el que está situado de forma centralizada; el porcentaje de ocupación está entre el 25% al 50%, demostrando prioridad por conservar espacios abiertos.
Posición					
%Ocupación

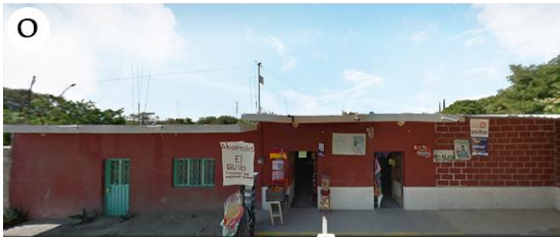
CATEGORÍA IV

Se observa el uso de dos niveles, espacios dispuestos dentro de un solo volumen, áreas destinadas al comercio, distintas formas, alturas así como materiales en puertas y ventanas, posición de la vivienda en paralelo a la calle principal o colindancias y modificaciones constructivas posteriores a la edificación original.

M	N	O	P	
Conformación					Los casos M, N y P se conforman por espacios dentro de un mismo volumen, excepto el caso C porque se distribuye con áreas independientes; todos los casos se posicionan de forma paralela a la calle principal o hacia las colindancias de la propiedad, teniendo una ocupación del 25% como el tipo M, P o del 50% como el caso N y O.
Posición					
%Ocupación

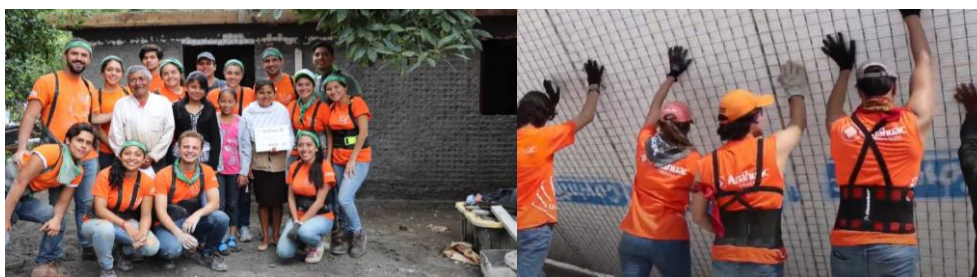
Imagen 24: Voluntariado y construcción de vivienda por ASUA Construye.

Una de las características dentro de este prototipo, es el tipo de material y sistema constructivo utilizado ya que se trata de paneles de poliestireno expandido (Covintec) con una estructura tridimensional de alambre galvanizado, donde una vez ensamblados, se aplica mortero para mejorar su capacidad de carga y resistencia, dando como resultado una vivienda de 46m², distribuidos en tres cuartos y un baño, teniendo un costo de \$150,000.00 MXN (Universidad Anáhuac Puebla, 2018, párr. 7).
