# Propuesta de mejoramiento de diseño y constructivo para las condiciones de habitabilidad en vivienda rural vulnerable. Análisis de las afectaciones generadas durante el sismo del 19S-2017, en la localidad de Huejotal

PROPUESTA DE MEJORAMIENTO DE DISEÑO Y CONSTRUCTIVO  
PARA LAS CONDICIONES DE HABITABILIDAD EN VIVIENDA RURAL  
VULNERABLE. ANÁLISIS DE LAS AFECTACIONES GENERADAS  
DURANTE EL SISMO DEL 19S-2017, EN LA LOCALIDAD DE  
HUEJOTAL.

## **ELABORACIÓN DE TESIS DE GRADO**

**MAESTRÍA EN HÁBITAT Y EQUIDAD SOCIO-TERRITORIAL**

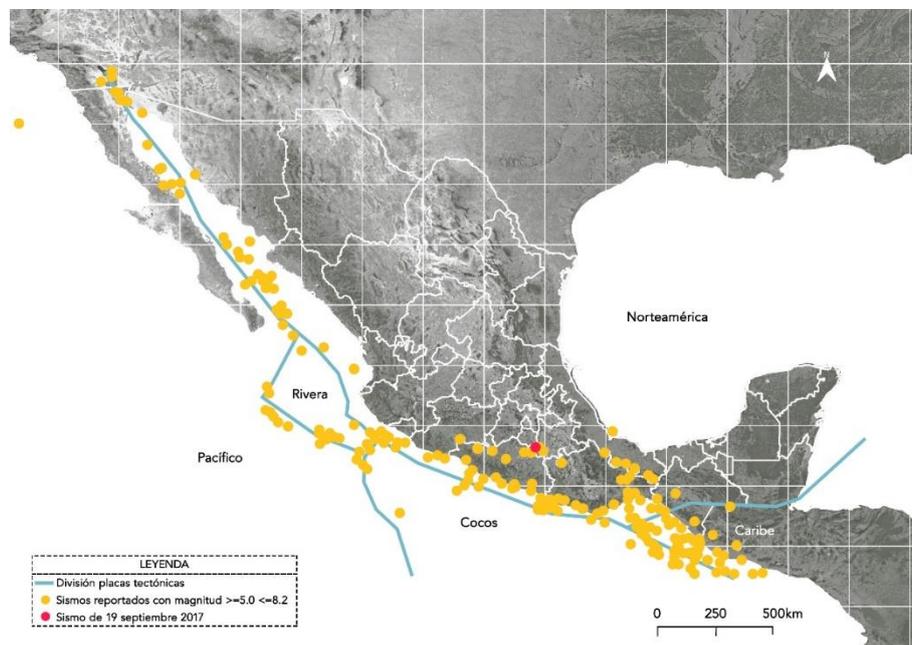
Plano 1: Epicentros de sismos con magnitudes  $\geq 5.0$  y  $\leq 8.2$  (escala de Richter) en los últimos 20 años (2000- 2020).

Fuente: Elaboración propia a partir de datos del Servicio Sismológico Nacional, 2017.

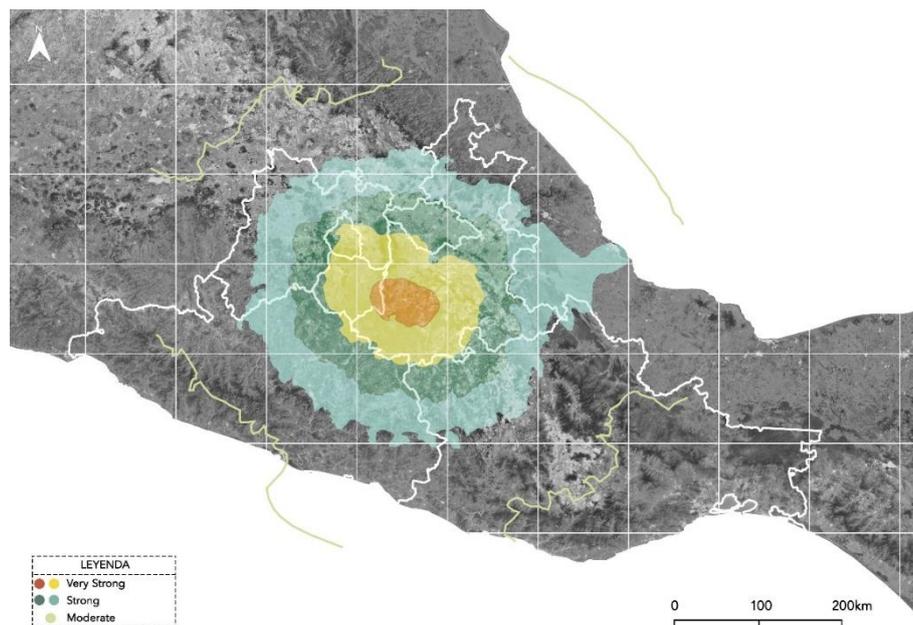
## Plano 2: Intensidades para el Sismo del 19 de septiembre de 2017

Fuente: elaboración propia a partir de datos del U.S. Geological Survey, 2017

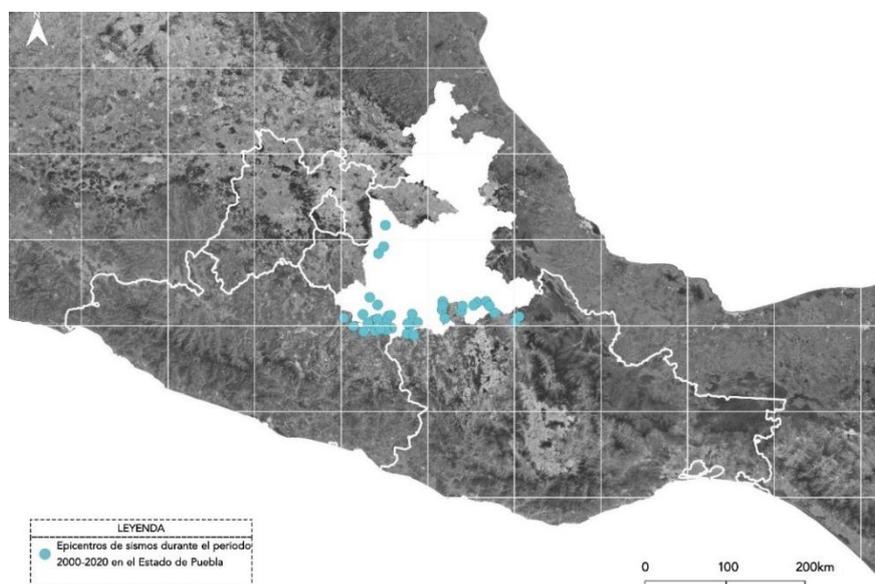
Plano 3: Epicentros de sismos en el Estado de Puebla (2000- 2020).

Fuente: Elaboración propia a partir de datos del Servicio Sismológico Nacional, 2017.

De acuerdo con lo anterior, Puebla es uno de los Estados donde se han presentado epicentros al centro y sur de la región (Centro Nacional de Prevención de Desastres [CENAPRED], 2014, p.15), lo que sugiere que 70 municipios presentan mayor actividad sísmica (ver plano 3), donde la población de dichas áreas, habitan en una vivienda de mala calidad, ya que residen en uno de los Estados con mayores índices de rezago en este rubro (CONEVAL, 2018, p.122).

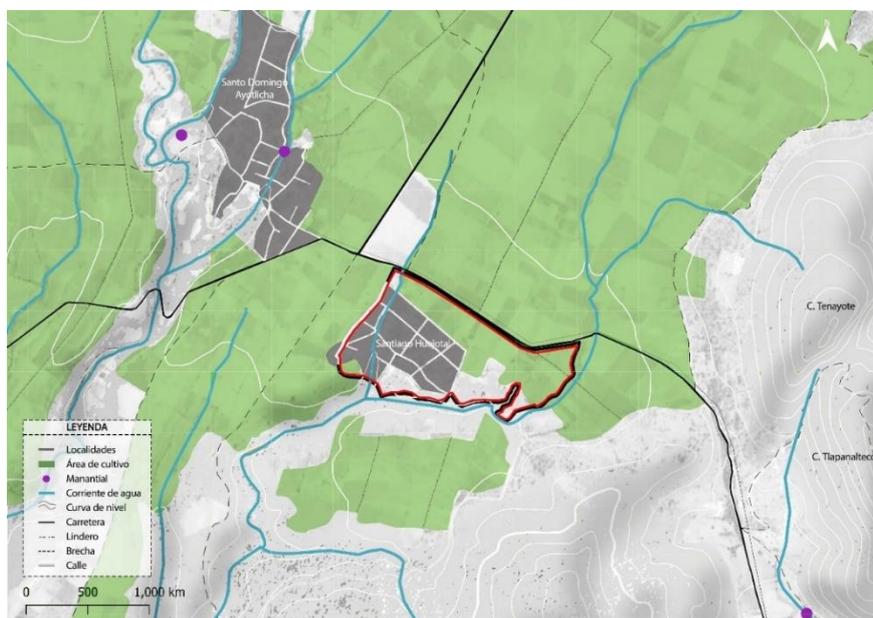
Plano 6: Principal topografía de la zona.

Fuente: Elaboración propia a partir de información de la carta topográfica de Izúcar de Matamoros, INEGI 2010.

Como se puede observar en el plano 6, ambas localidades se conectan mediante la carretera Agua dulce- Tlapanalá- Ojo del carbón- Tepemaxalco, permitiendo una mayor facilidad para acceder a las calles internas de cada asentamiento, por otro lado, existen brechas y linderos en el área de cultivo.

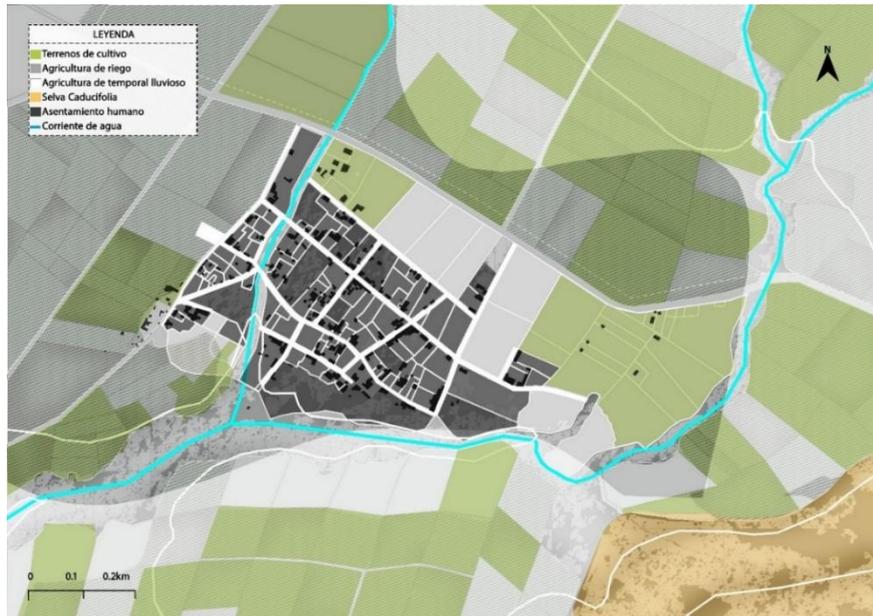
Plano 7: Entorno natural de la localidad Santiago Huejotal.

Fuente: Elaboración propia a partir de información INEGI 2010 y el Marco Censal Agropecuario 2016.

Sin embargo, como se muestra en el plano 7, la localidad de Huejotla está rodeada de terrenos de cultivo, de los cuales en su mayoría son suministradas mediante un sistema de riego.

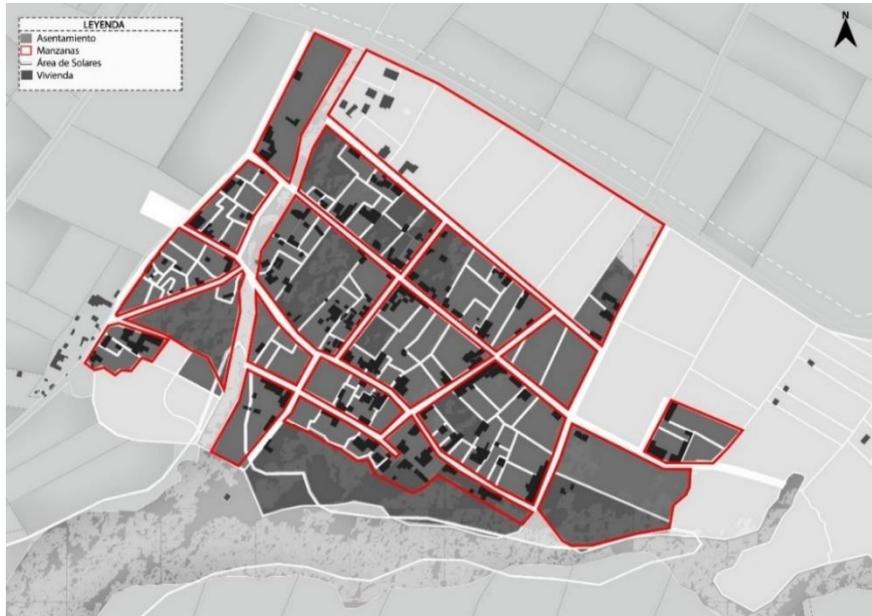
Plano 11: Traza del contexto edificado

Fuente: Elaboración propia a partir de información de la carta topográfica de Izúcar de Matamoros, INEGI 2010.

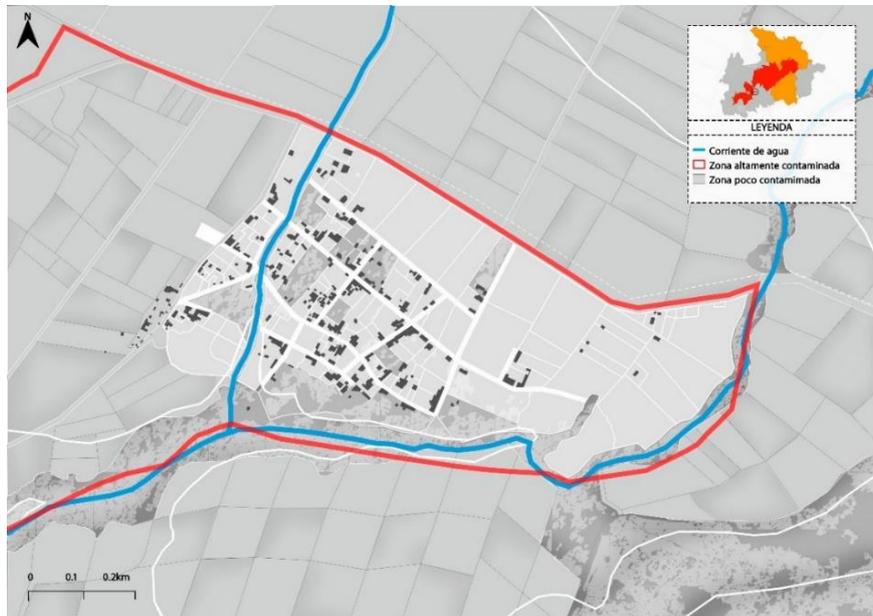
Plano 12: Zona con alto índice de contaminantes presentes en el agua

Fuente: Elaboración propia a partir del Atlas Nacional de Riesgos, y el Centro Nacional de Prevención y Desastres, 2019.

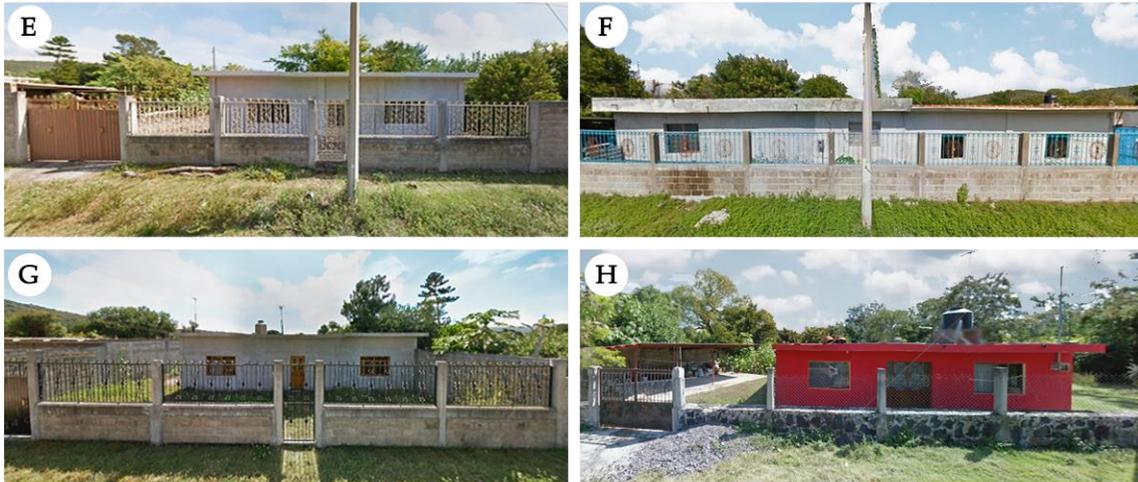
Se observa el uso de barreras hechas de block o mampostería, con elementos de herrería para delimitar la propiedad, considerando el acceso principal en la parte lateral y/o al centro de todo el conjunto; existe una separación entre los límites del solar y el volumen de la vivienda; las dimensiones, así como la forma de las ventanas y puertas son semejantes en todos los casos.

E	F	G	H	
Conformación					Los casos E y G contienen un solo volumen edificado, mientras que los casos F y H forman parte de un conjunto donde algunos espacios se sitúan de manera independiente; todos coinciden en posicionarse de forma paralela a la calle principal, teniendo una separación entre los límites de la propiedad y una ocupación entre el 25% al 50% en metros construidos.
Posición					
%Ocupación

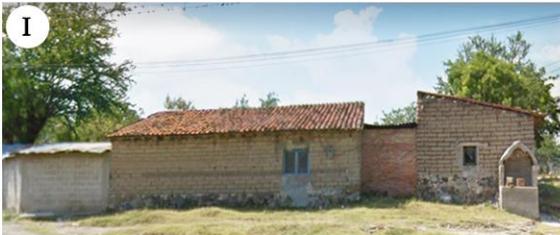
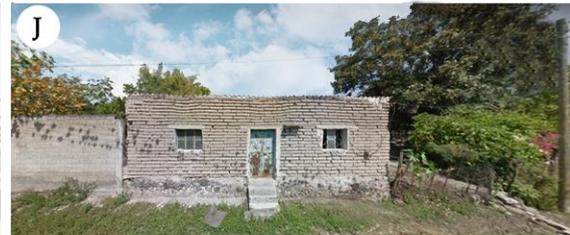
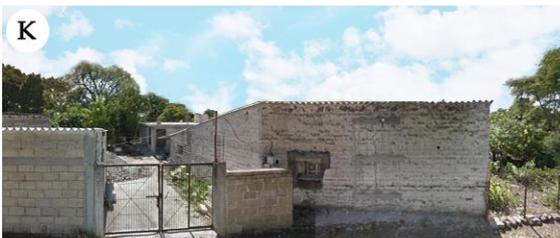
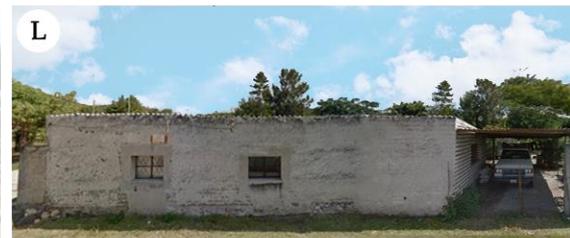
Se observa el uso de sistemas constructivos con tierra en muros, así como cimientos de piedra; las cubiertas de cada volumen son inclinadas; son semejantes en todos los casos el tamaño y forma de las ventanas y puertas; por último, se percibe la conservación de áreas abiertas, donde algunas de ellas funcionan como tierra de cultivo.

I	J	K	L	
Conformación					Todos los casos forman parte de un conjunto donde algunos espacios se sitúan de manera independiente; coinciden en posicionarse de forma paralela a la calle principal en los límites de la propiedad teniendo una ocupación entre el 25% al 50% en metros construidos.
Posición					
%Ocupación

I	J	K	L	
Sistema constructivo					Se encontró en todos los casos el uso de un sistema constructivo de tierra como el adobe, todas las cubiertas son inclinadas con la única variación en el uso del material, ya sea de teja o lámina galvanizada; en los casos I y J, los muros no tienen acabado y en los ejemplos K y L, se observa un tipo de repellado rústico que no cubre de forma uniforme toda la superficie, en todos los casos presentan un deterioro en sus muros e intervenciones estructurales poco adecuadas como en los ejemplos K y L.
Cubierta					
Acabados					
Estructura

Sin embargo, como se observó en los ejemplos de la CATEGORÍA III, las intervenciones en los acabados exteriores o colocación de reforzamientos sobre los muros, se observa el uso de materiales industrializados, mismos que no son compatibles debido a los distintos comportamientos físicos que genera cada material, empeorando aún más el daño físico de la propiedad.

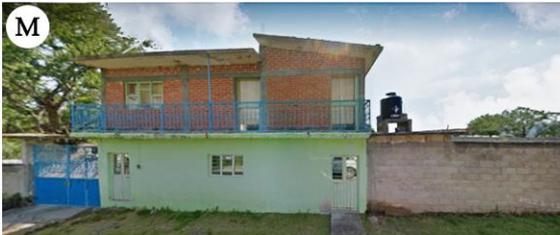
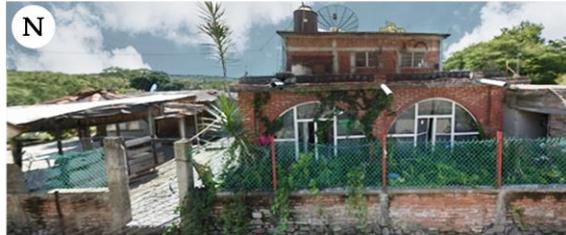
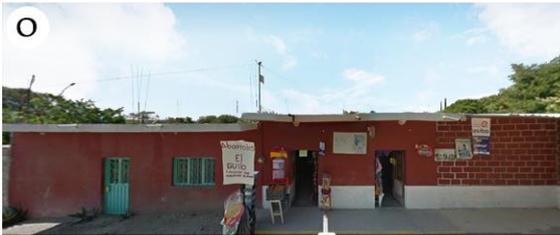
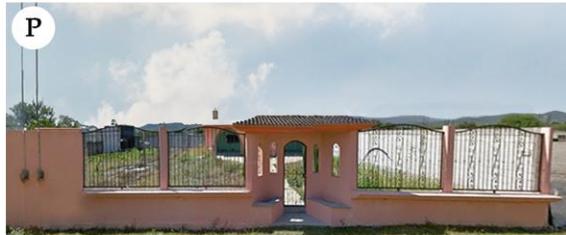
Se observa el uso de dos niveles, espacios dispuestos dentro de un solo volumen, áreas destinadas al comercio, distintas formas, alturas así como materiales en puertas y ventanas, posición de la vivienda en paralelo a la calle principal o colindancias y modificaciones constructivas posteriores a la edificación original.

M	N	O	P	
Conformación					Los casos M, N y P se conforman por espacios dentro de un mismo volumen, excepto el caso C porque se distribuye con áreas independientes; todos los casos se posicionan de forma paralela a la calle principal o hacia las colindancias de la propiedad, teniendo una ocupación del 25% como el tipo M, P o del 50% como el caso N y O.
Posición					
%Ocupación

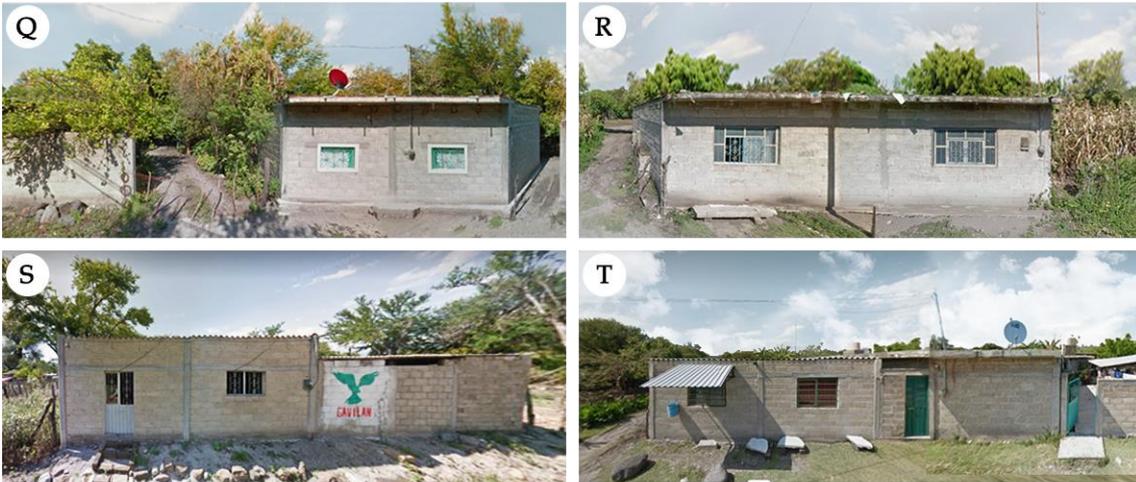
Se observa el uso de materiales industrializados para la edificación de la vivienda de un solo nivel, con losa maciza o lámina para la cubierta sin acabados exteriores en muros, manteniendo la misma forma así como proporción en puertas y ventanas. Se percibe la prioridad por conservar grandes áreas abiertas dentro de cada propiedad.

Q	R	S	T	
Conformación					Todos los casos forman parte de un conjunto donde algunos espacios se sitúan de manera individual dispuestos a lo largo del solar; coinciden en posicionarse de forma paralela y sin tener una separación entre los límites de la propiedad y la calle principal, finalmente mantienen una ocupación entre el 25% al 50% en metros construidos.
Posición					
%Ocupación

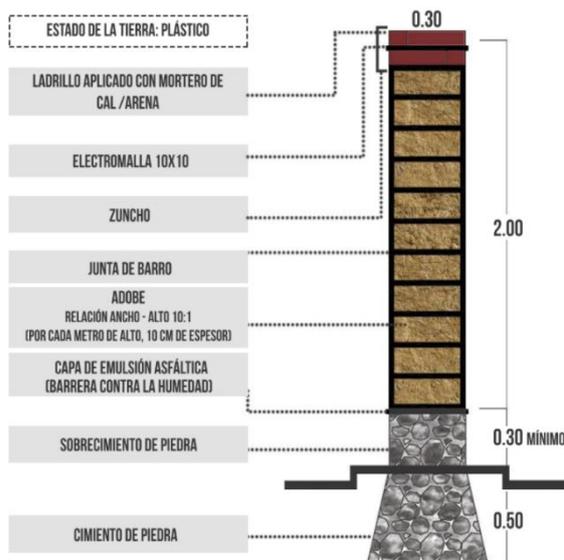
Imagen 10: Componentes de un muro de adobe

Las viviendas con este sistema constructivo (ver imagen 10), se caracterizan por tener vanos pequeños y centrados con la finalidad de no contrarrestar la resistencia de los muros, teniendo sobrecimientos que cumplen la función de proteger al muro de la humedad del terreno (Blondet, Vargas, Torrealva, & Rubiños, 2010, p.14).

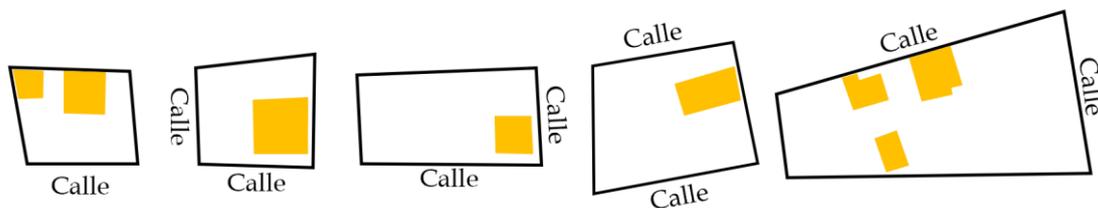
#### Patrones de emplazamiento en Zona C1:

**Zona C1:** solares irregulares de cuatro lados, disposición hacia un solo lado o al centro en paralelo con algún acceso, calle o colindancia.

<b>Promedio m<sup>2</sup> de construcción:</b>	127 m <sup>2</sup>	8%
<b>Promedio m<sup>2</sup> área libre:</b>	1,380 m <sup>2</sup>	92%
<b>Promedio m<sup>2</sup> de solar:</b>	1,507 m <sup>2</sup>	100%
Promedio extraído a partir de los cinco ejemplos de propiedades mostradas

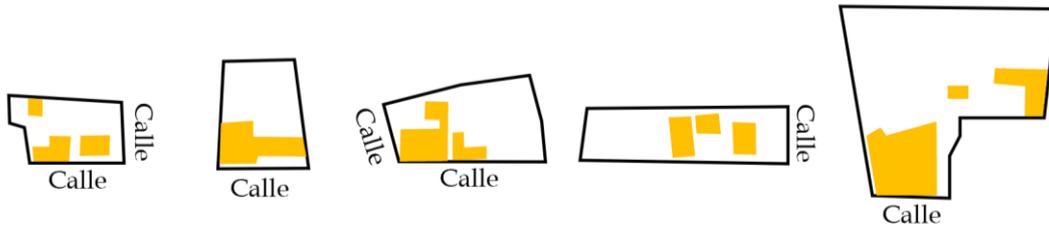
**Patrones de emplazamiento en Zona C2:**

**Zona C2:** solares irregulares de cuatro a seis lados, disposición hacia un solo lado en paralelo con algún acceso, calle o colindancia.

<b>Promedio m<sup>2</sup> de construcción:</b>	91 m <sup>2</sup>	9%
<b>Promedio m<sup>2</sup> área libre:</b>	946 m <sup>2</sup>	91%
<b>Promedio m<sup>2</sup> de solar:</b>	1,037 m <sup>2</sup>	100%
Promedio extraído a partir de los cinco ejemplos de propiedades mostradas

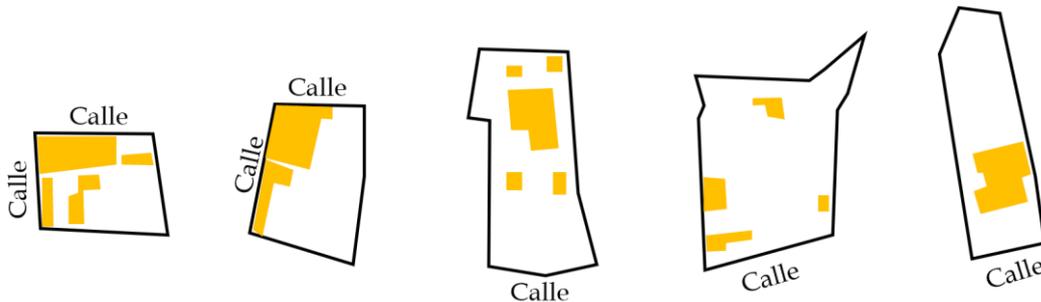
**Patrones de emplazamiento en Zona C3:**

**Zona C3:** solares irregulares de mayor tamaño, disposición hacia un solo lado o al centro en paralelo con algún acceso, calle o colindancia, volúmenes más seccionados.

<b>Promedio m<sup>2</sup> de construcción:</b>	75 m <sup>2</sup>	7%
<b>Promedio m<sup>2</sup> área libre:</b>	1,055 m <sup>2</sup>	93%
<b>Promedio m<sup>2</sup> de solar:</b>	1,130 m <sup>2</sup>	100%
Promedio extraído a partir de los cinco ejemplos de propiedades mostradas

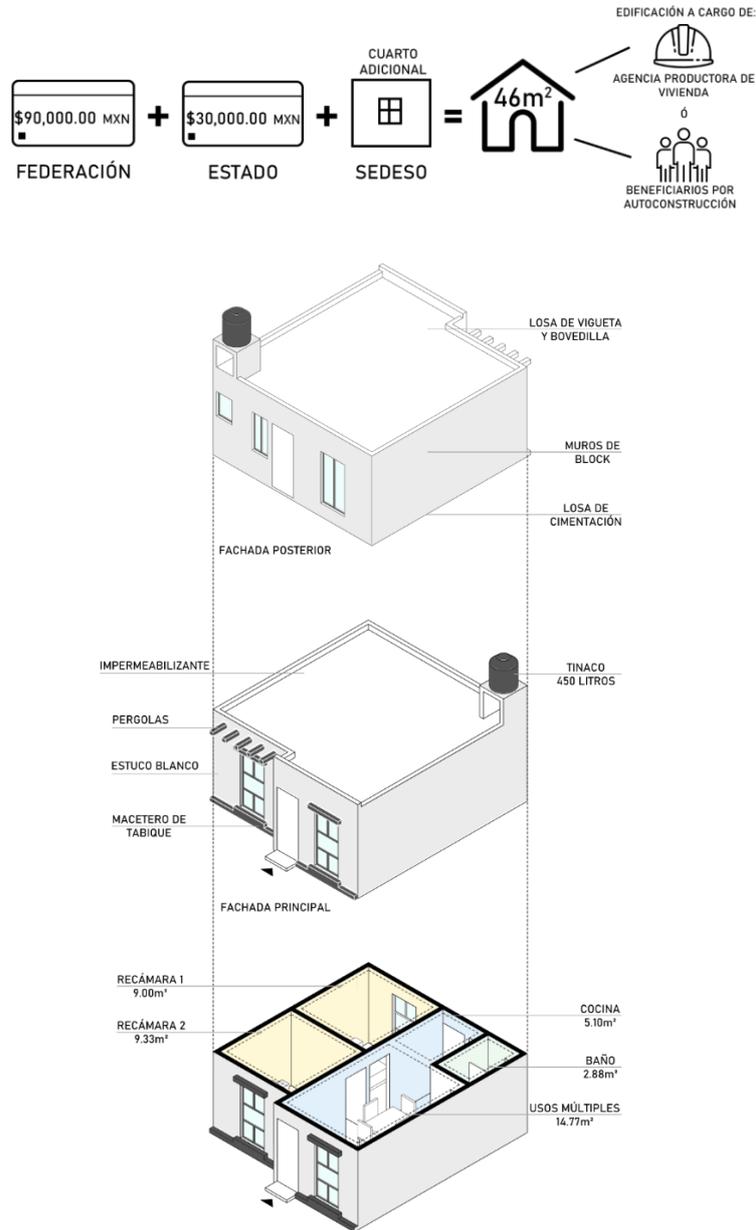
Imagen 12: Vivienda del esquema FONDEN, con 46m<sup>2</sup> de construcción

El primero pertenece al *prototipo FONDEN* (ver imagen 12) donde el beneficiario recibió la aportación federal de \$90,000.00 MXN para materiales, la aportación estatal de \$30,000.00 MXN y un cuarto adicional por parte de SEDESOC (Secretaría de Desarrollo Social del Estado), teniendo una vivienda de 46m<sup>2</sup> construida por medio de una Agencia Productora de Vivienda (APV) avalada por el Gobierno Federal (Gobierno del Estado de Puebla, 2018, p.104). El costo total de la obra fue de \$164,000.00 MXN, teniendo como resultado una vivienda de un nivel donde

se distribuyen espacios básicos como baño completo, cocina, dos dormitorios y usos múltiples que funciona como sala o comedor.

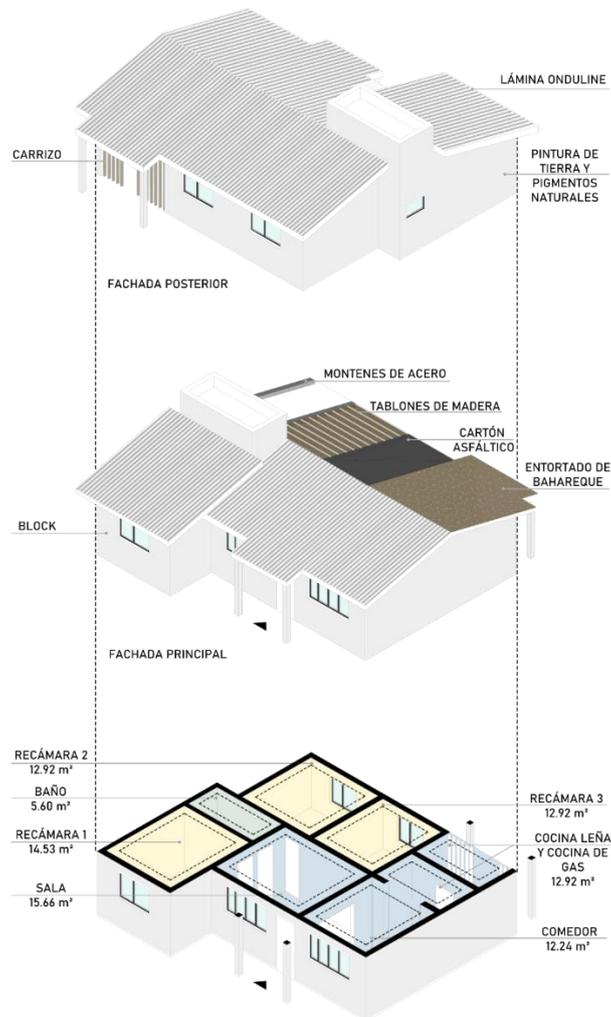
Imagen 19: Esquema de vivienda ejecutado para la localidad de Santiago Huejotal.

Posteriormente, de acuerdo con las ideas acordadas durante los talleres, se mostró la propuesta arquitectónica mediante maquetas, teniendo una mejor lectura de la composición de los espacios, así como la morfología de la vivienda. Como resultado, se obtuvo un prototipo flexible, con posibilidad de ampliaciones futuras (ver imagen 19), donde se contemplaron espacios como sala, comedor, tres recámaras, además de dos cocinas donde la primera (nombrada cocina de gas) se sitúa al interior de la vivienda; la segunda (denominada cocina de leña), permanece en un espacio semi abierto, conectada directamente con áreas exteriores.

El esquema de vivienda cuenta con un área total cercana a los 80m<sup>2</sup> y una inversión aproximada de \$175,000.00 MXN por edificación, donde el desarrollo de esta estuvo acompañado de asesoría técnica para reducir errores estructurales y futuros daños físicos en próximos eventos sísmicos.

Además de utilizar un proceso constructivo distinto, se fomentó el uso de materiales naturales que complementaron algunos elementos estructurales; ejemplo de ello, es la cubierta, donde la misma contiene un entortado de tierra con paja (bahareque) con el fin de proporcionar una capa aislante que contribuya a la regulación de temperatura dentro de la vivienda, además, para el repellido y acabados en muros, se aplicaron pinturas hechas a partir de tierras y pigmentos naturales de la región.

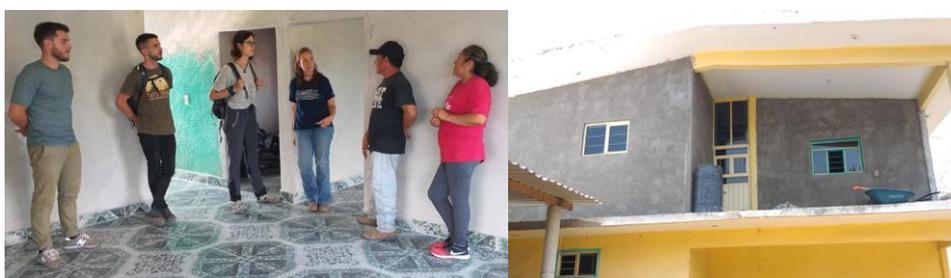
Imagen 21: Visitas hacia las familias beneficiadas, resultados en el reforzamiento de vivienda

La segunda estrategia, formó parte de las iniciativas de la Red Juntos 19S, comenzada a partir de julio del 2018 en conjunto con la Agencia Vasca de Cooperación al Desarrollo, donde estudiantes procedentes de España visitaron las viviendas seleccionadas con la finalidad de realizar un diagnóstico; posteriormente, se realizó un comité con las familias seleccionadas y finalmente se ejecutó la intervención que consistía en reforzar los muros de las propiedades afectadas basándose en manuales del Programa de las Naciones Unidas para el Desarrollo (Perera, 2020).

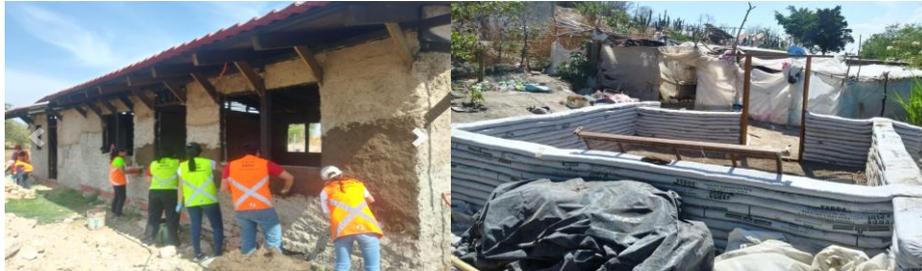
Imagen 22: Sistemas constructivos (bajareque y sacos de tierra) ejecutados en la propuesta

El sistema constructivo de esta vivienda consistió en la aplicación de una técnica conocida como bajareque, el cual está conformada por una estructura de madera y cañas entretejidas recubiertas de barro, paja y cal para la cocina y el comedor, así como la técnica de sacos de tierra compactados para las recámaras, teniendo como resultado una construcción de 70 m<sup>2</sup>; además se implementó ecotecnologías como un baño seco y captador de agua pluvial, (El universitario, 2019).

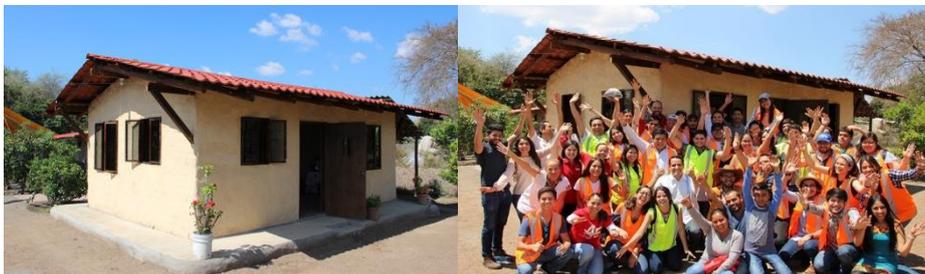
Imagen 23: Fachada principal de vivienda edificada con materiales naturales
