Propuesta de mejoramiento de diseño y constructivo para las condiciones de habitabilidad en vivienda rural vulnerable. Análisis de las afectaciones generadas durante el sismo del 19S-2017, en la localidad de Huejotal

ELABORACIÓN DE TESIS DE GRADO

MAESTRÍA EN HÁBITAT Y EQUIDAD SOCIO-TERRITORIAL

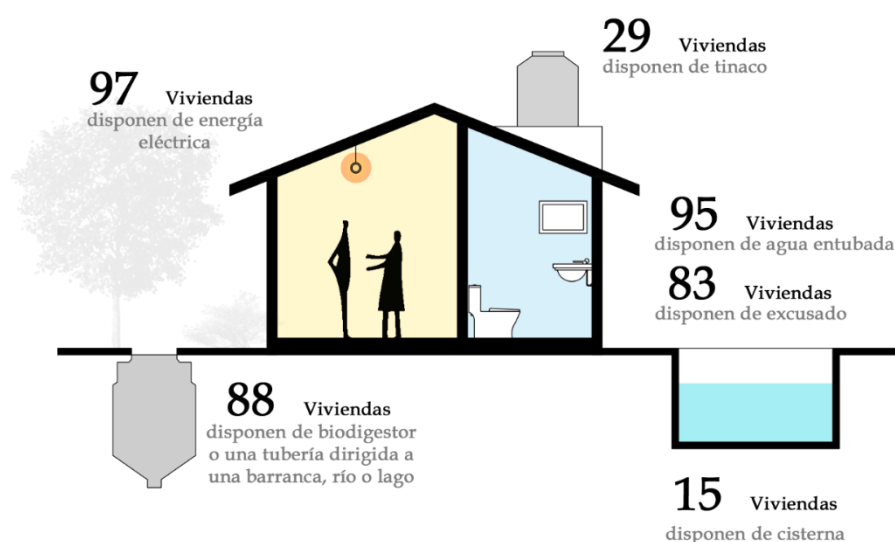
Imagen 9: Servicios Disponibilidad de infraestructura en servicios básicos de vivienda en Huejotal

Por otra parte, la disponibilidad de servicios, nos da un primer acercamiento de las condiciones físicas de la vivienda y sus carencias con respecto a las instalaciones sanitarias, así como el acceso al agua potable. En este sentido, como se observa en la imagen 9, uno de los datos más relevantes es que, casi el 100% de la población disponen de agua entubada, no obstante, ninguna se abastece por medio de la red pública (INEGI, 2020).

Además, se especifica que la mayoría de las viviendas contiene las instalaciones para el manejo de aguas grises o negras, sin embargo, dentro de este rubro, contempla prácticas que contaminan los cuerpos de agua cercanos a la zona, como aquellas tuberías dirigidas a una barranca o río, incrementando el número de contaminantes que pone en riesgo la salud de los habitantes. Del mismo modo, se menciona que 83 viviendas contienen excusado, pero no indica la disposición ni las condiciones de este, así como la forma en cómo se maneja los residuos en cada caso (INEGI, 2020).

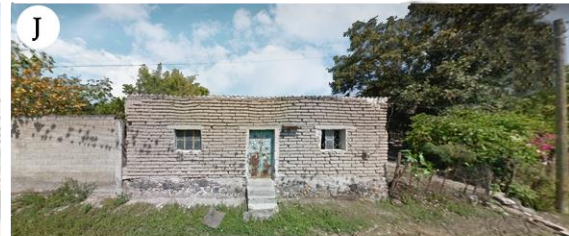
CATEGORÍA III

Se observa el uso de sistemas constructivos con tierra en muros, así como cimientos de piedra; las cubiertas de cada volumen son inclinadas; son semejantes en todos los casos el tamaño y forma de las ventanas y puertas; por último, se percibe la conservación de áreas abiertas, donde algunas de ellas funcionan como tierra de cultivo.

I	J	K	L	
Conformación					Todos los casos forman parte de un conjunto donde algunos espacios se sitúan de manera independiente; coinciden en posicionarse de forma paralela a la calle principal en los límites de la propiedad teniendo una ocupación entre el 25% al 50% en metros construidos.
Posición					
%Ocupación

I	J	K	L	
Sistema constructivo					Se encontró en todos los casos el uso de un sistema constructivo de tierra como el adobe, todas las cubiertas son inclinadas con la única variación en el uso del material, ya sea de teja o lámina galvanizada; en los casos I y J, los muros no tienen acabado y en los ejemplos K y L, se observa un tipo de repellado rústico que no cubre de forma uniforme toda la superficie, en todos los casos presentan un deterioro en sus muros e intervenciones estructurales poco adecuadas como en los ejemplos K y L.
Cubierta					
Acabados					
Estructura

Sin embargo, como se observó en los ejemplos de la CATEGORÍA III, las intervenciones en los acabados exteriores o colocación de reforzamientos sobre los muros, se observa el uso de materiales industrializados, mismos que no son compatibles debido a los distintos comportamientos físicos que genera cada material, empeorando aún más el daño físico de la propiedad.

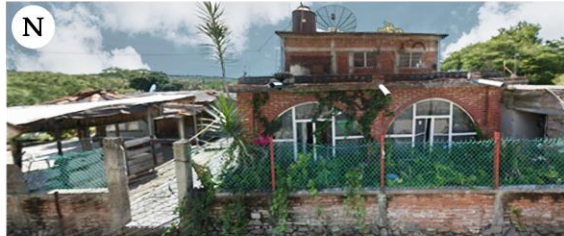
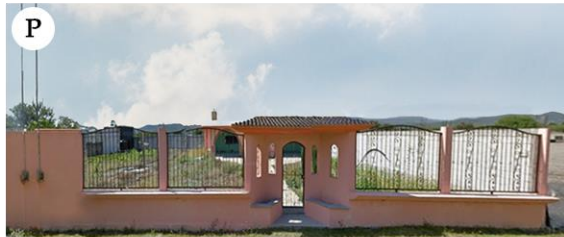
CATEGORÍA IV

Se observa el uso de dos niveles, espacios dispuestos dentro de un solo volumen, áreas destinadas al comercio, distintas formas, alturas así como materiales en puertas y ventanas, posición de la vivienda en paralelo a la calle principal o colindancias y modificaciones constructivas posteriores a la edificación original.

M	N	O	P	
Conformación					Los casos M, N y P se conforman por espacios dentro de un mismo volumen, excepto el caso C porque se distribuye con áreas independientes; todos los casos se posicionan de forma paralela a la calle principal o hacia las colindancias de la propiedad, teniendo una ocupación del 25% como el tipo M, P o del 50% como el caso N y O.
Posición					
%Ocupación
