Propuesta de mejoramiento de diseño y constructivo para las condiciones de habitabilidad en vivienda rural vulnerable. Análisis de las afectaciones generadas durante el sismo del 19S-2017, en la localidad de Huejotal

ELABORACIÓN DE TESIS DE GRADO

MAESTRÍA EN HÁBITAT Y EQUIDAD SOCIO-TERRITORIAL

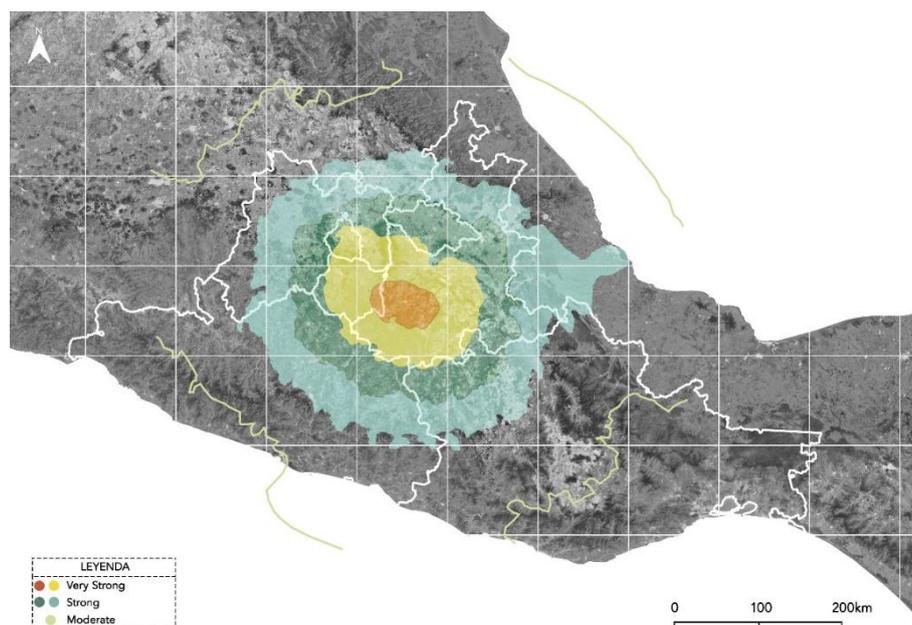
Plano 2: Intensidades para el Sismo del 19 de septiembre de 2017

Sin embargo, no todo el territorio presenta la misma frecuencia de dichos fenómenos, el 19 de septiembre de 2017, en los límites estatales del Estado de Puebla y Morelos se generó un sismo con magnitud 7.0 a 120 km de la Ciudad de México; tuvo seis réplicas fuertemente percibidas en el centro del país, afectando a siete entidades federativas: Oaxaca, Guerrero, Tlaxcala, Estado de México, Ciudad de México, Morelos y Puebla (SSN, 2017, p.1); que posteriormente fueron registrados en las Declaratorias de Desastre Natural por ocurrencia de sismo.

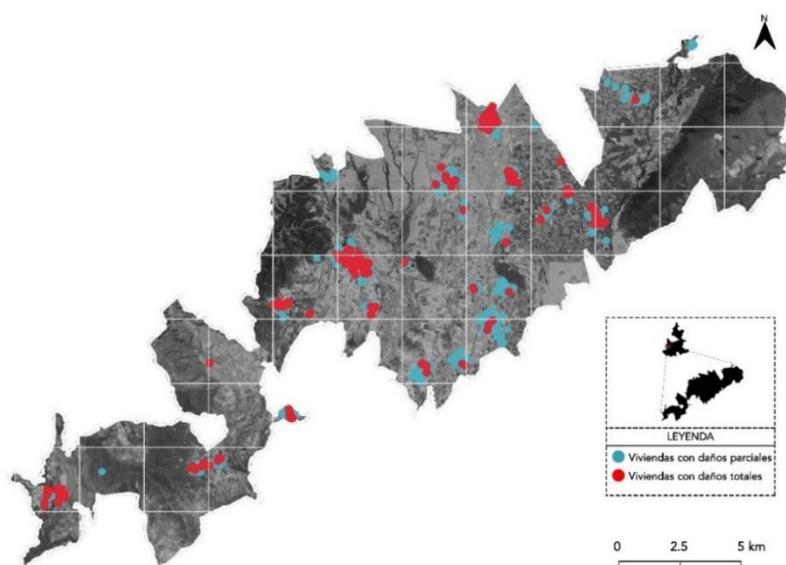
Plano 4: Censo de viviendas afectadas por el sismo del 19S-2017 en el municipio de Huaquechula.

Después del sismo, dentro de este municipio se registraron en total 1 033 viviendas con afectaciones parciales y 232 con daños totales (Comisión Estatal para la Reconstrucción, Gobierno del Estado de Puebla, 2018).

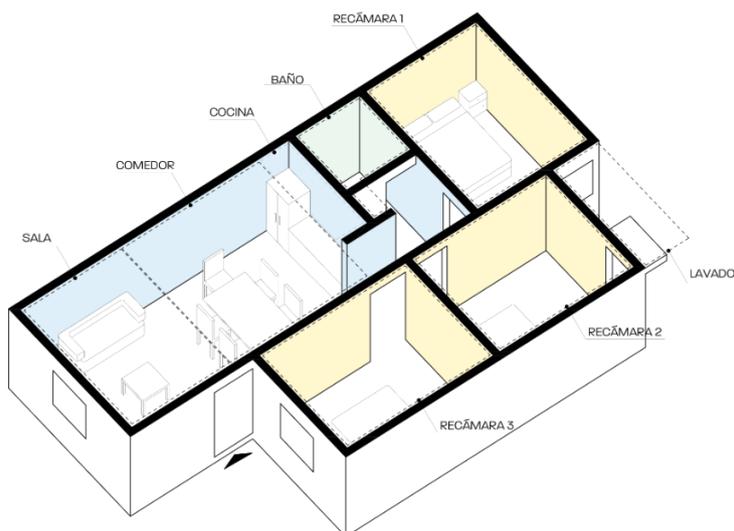
Imagen 1: Isométrico del prototipo de vivienda ejecutada por grupo MIA.

Este prototipo de vivienda de 60 m² con una altura de 2.60 metros, se componía por tres recámaras, un espacio destinado para sala, comedor y cocina, así como un patio de servicio con un lavadero y calentador; si bien la duración de edificación fue de 5 meses, contiene ciertas limitaciones marcadas dentro de la póliza de garantía de la vivienda, entre las que destaca no permitir modificaciones estructurales para futuras ampliaciones de manera vertical (Comisión Estatal para la Reconstrucción, 2018), teniendo un espacio poco flexible que se pueda adecuar a las necesidades del habitante.

Pero las viviendas que lograron construirse bajo esquemas propuestos por el gobierno, mantenían un solo prototipo de diseño, sin considerar adecuaciones de acuerdo a las características climáticas, el tipo de arquitectura, las posibilidades de utilizar materiales o técnicas constructivas de la región o el empleo de prácticas de autoconstrucción con asesoría técnica; impidiendo cumplir con el derecho de “habitar una vivienda cuyos espacios permitan expresar la identidad de sus habitantes” (CONEVAL, 2018, p. 51).

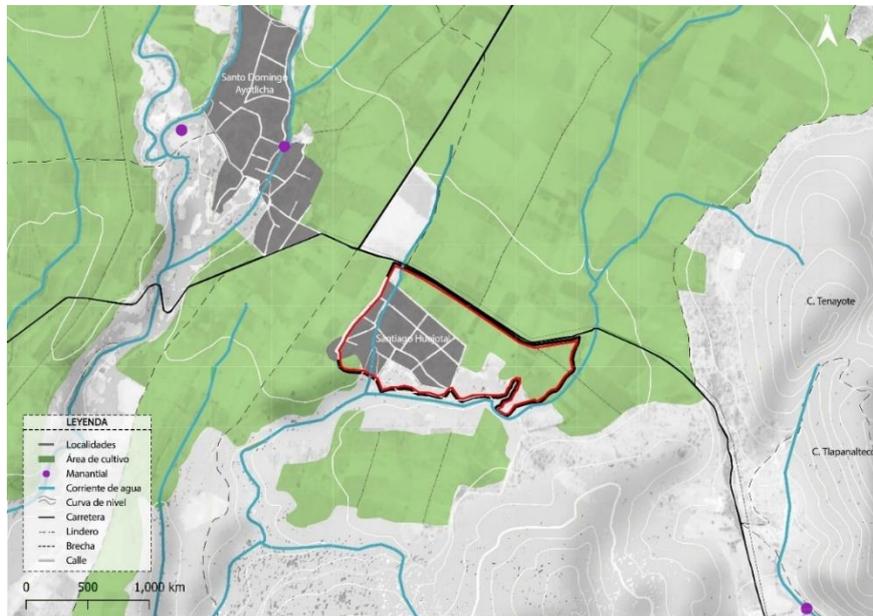
Plano 6: Principal topografía de la zona.

Como se puede observar en el plano 6, ambas localidades se conectan mediante la carretera Agua dulce- Tlapanalá- Ojo del carbón- Tepemaxalco, permitiendo una mayor facilidad para acceder a las calles internas de cada asentamiento, por otro lado, existen brechas y linderos en el área de cultivo.

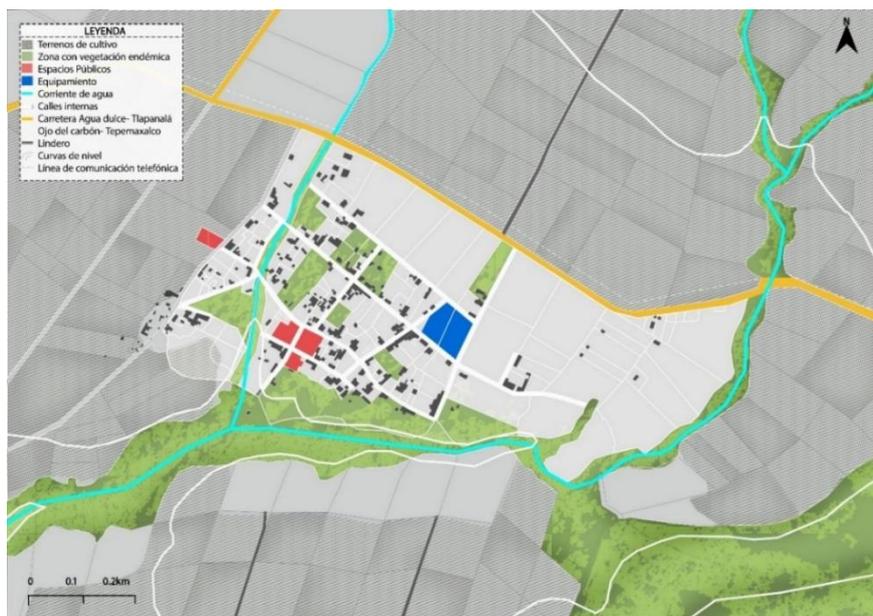
Plano 10: Infraestructura y espacios públicos

En las parcelas destinadas al servicio público, se encuentra un panteón, una iglesia, dos espacios educativos (preescolar y primaria); una casa de salud, donde la asistencia se ofrece a través de promotores de salud y brigadas móviles, colinda con la inspectoría de la localidad, que, a su vez limita con un área de juego para baloncesto.

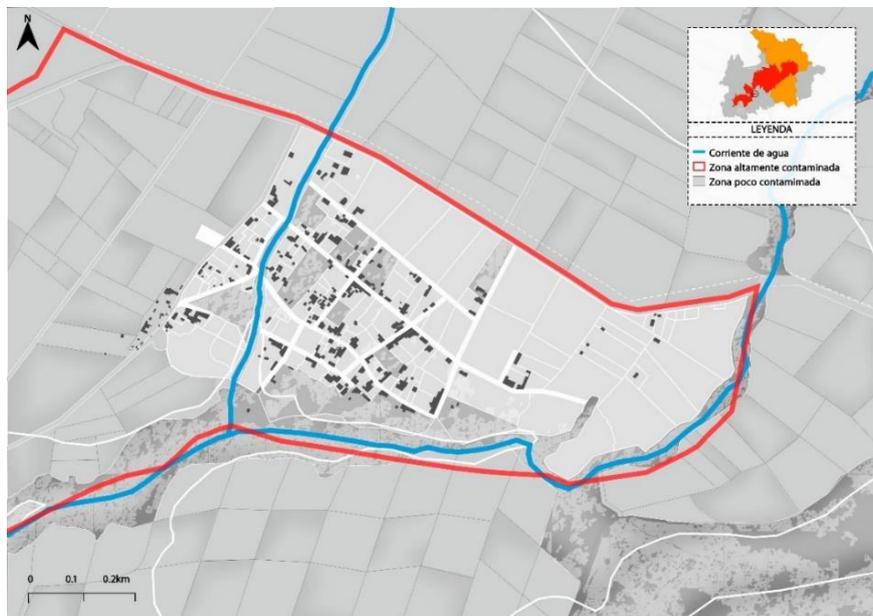
Plano 12: Zona con alto índice de contaminantes presentes en el agua

anteriormente, la carencia de servicios como drenaje, contribuyen a un aumento considerable de contaminantes en cuerpos de agua cercanos a la comunidad.

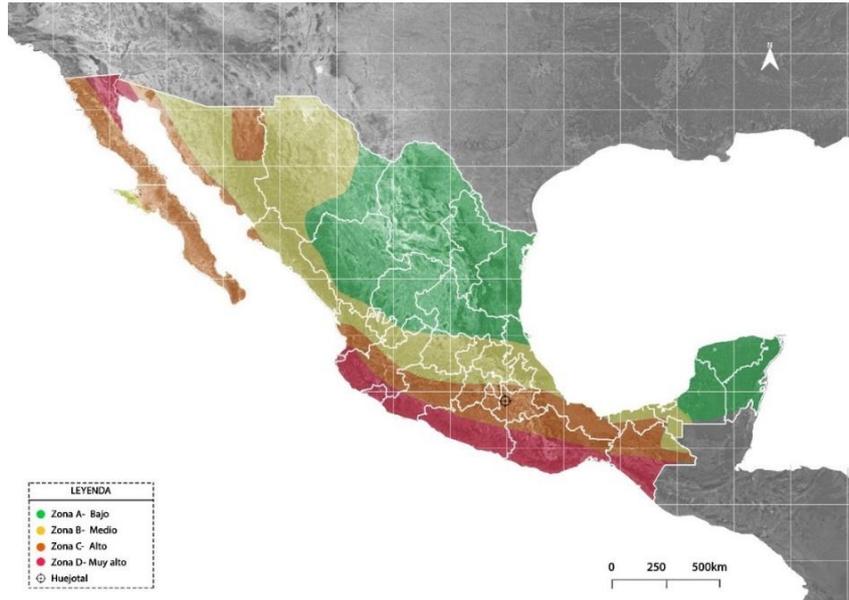
Plano 13: Regiones sísmicas en México

Fuente: Elaboración propia a partir de información del Atlas Nacional de Riesgos y la Comisión Federal de Electricidad, 2015.

Es por ello, que la República Mexicana está dividida en cuatro zonas sísmicas (ver plano 13) las cuáles son una guía para diferenciar los Estados que se encuentran con una mayor incidencia a la ocurrencia de sismos; la zona D, marca aquellos territorios donde alcanzan presencia de un 70% de aceleración del suelo (SGM, 2017, párr. 8).

Como se puede observar en los mapas 13 y 14, el municipio de Huaquechula se encuentra en la Zona C- Alta de sismicidad, lo que se traduce a que dicho asentamiento es altamente propenso a sufrir movimientos telúricos, por otro lado, su territorio está dentro de la clasificación VIII en la escala de Mercalli, lo cual menciona que se pueden presentar daños en:

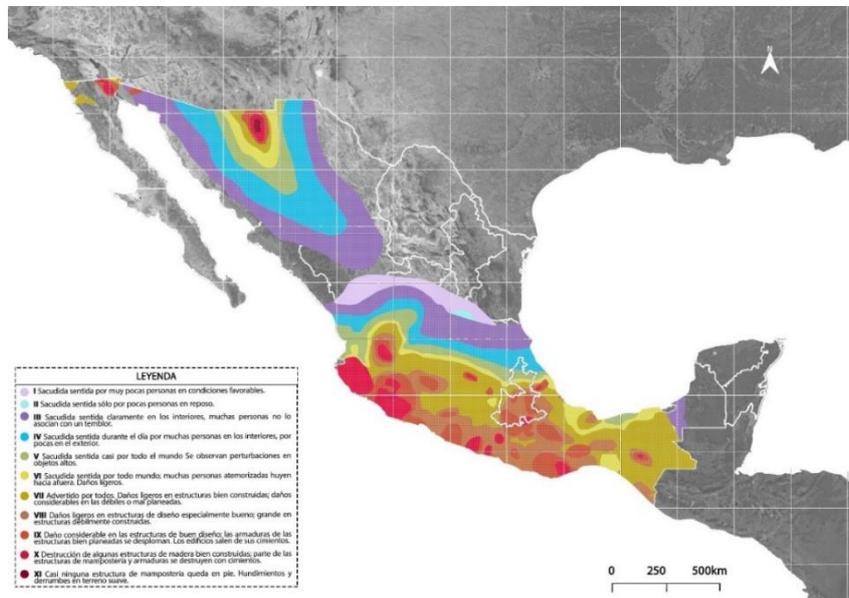
Plano 14: Indicador global de intensidad sísmica (escala Mercalli)

Fuente: Elaboración propia a partir de información del Atlas Nacional de Riesgos y Servicio Geológico Mexicano, 2017.

Por otro lado, para poder medir la intensidad sísmica en cada zona, existe un indicador basado en la escala de Mercalli (ver en plano 14), donde menciona once clasificaciones, las cuales están determinadas por el tipo de daños que puede presentar el territorio.

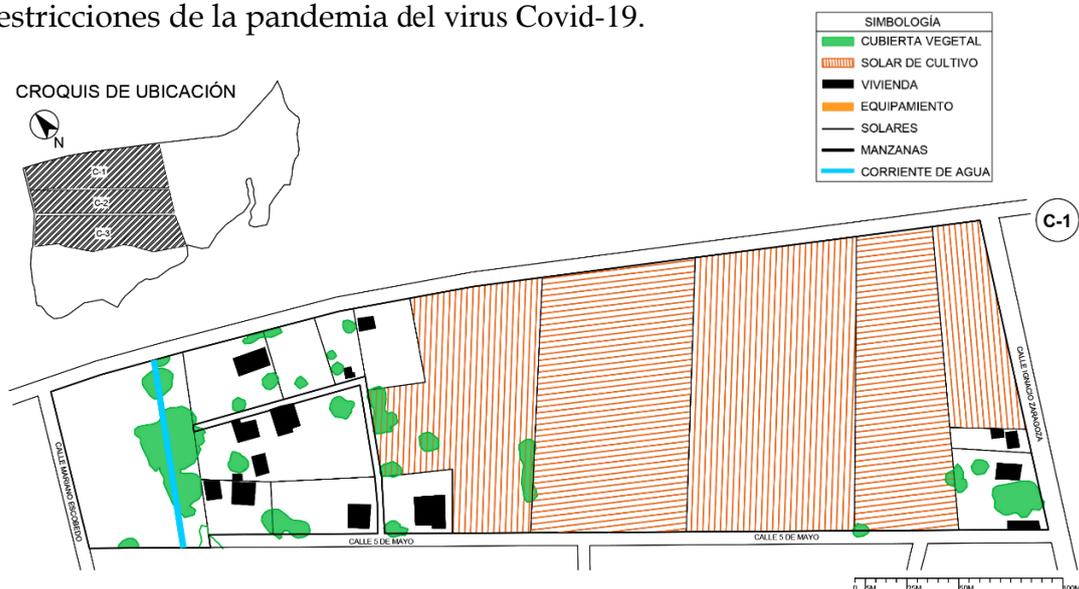
Zona C1: ubicada en la parte superior, cercano a los accesos principales de la localidad. Se aprecia un conjunto de solares de cuatro lados con forma irregular, donde solo contiene una calle interna secundaria para acceder a propiedades mayormente fraccionadas, existiendo en éstos, edificaciones dispuestas hacia un solo lado en paralelo con algún acceso o calle; por otro lado, la mayor parte de los lotes está destinado a campos de cultivo, por lo que la presencia de vegetación endémica es casi nula. Por último, es importante mencionar la presencia de un cuerpo de agua, mismo que cruza cerca de algunas edificaciones.

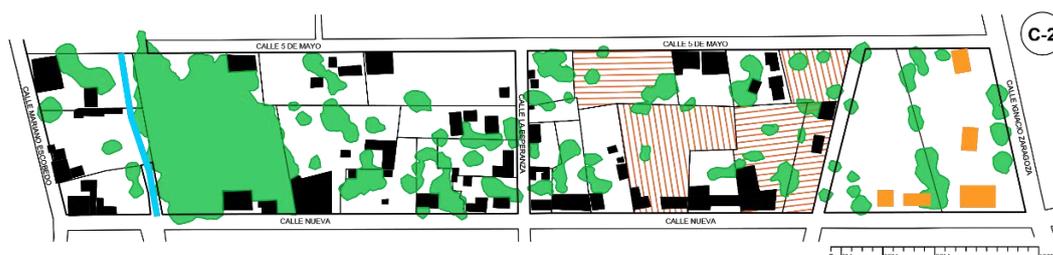
Zona C2: contrario al C1, esta zona se encuentra mayormente fraccionada, resaltando la diversidad de formas y usos dentro de los solares como: tierras de cultivo, equipamiento educativo y vivienda, teniendo mayor cantidad de edificaciones situadas de forma paralela a las colindancias cercanas a las calles; se tiene prioridad por la conservación de espacios abiertos y vegetación entre cada propiedad; finalmente, el cuerpo de agua continua atravesando algunos solares con mayor cantidad de metros cuadrados construidos.

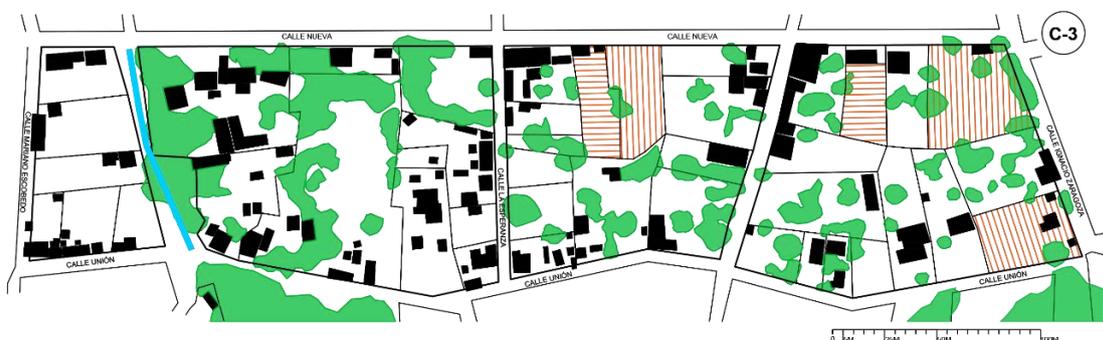
Zona C3: aquí se puede apreciar una traza más irregular, con solares de mayor tamaño, teniendo el mismo criterio con la mezcla de usos de suelo, como se visualizó en la zona C2, sin embargo, se destaca por contener volúmenes de menor tamaño aislados localizados al centro de los solares, lo que sugiere que

son elementos como bodegas o invernaderos que contribuyen a las actividades económicas de los habitantes.

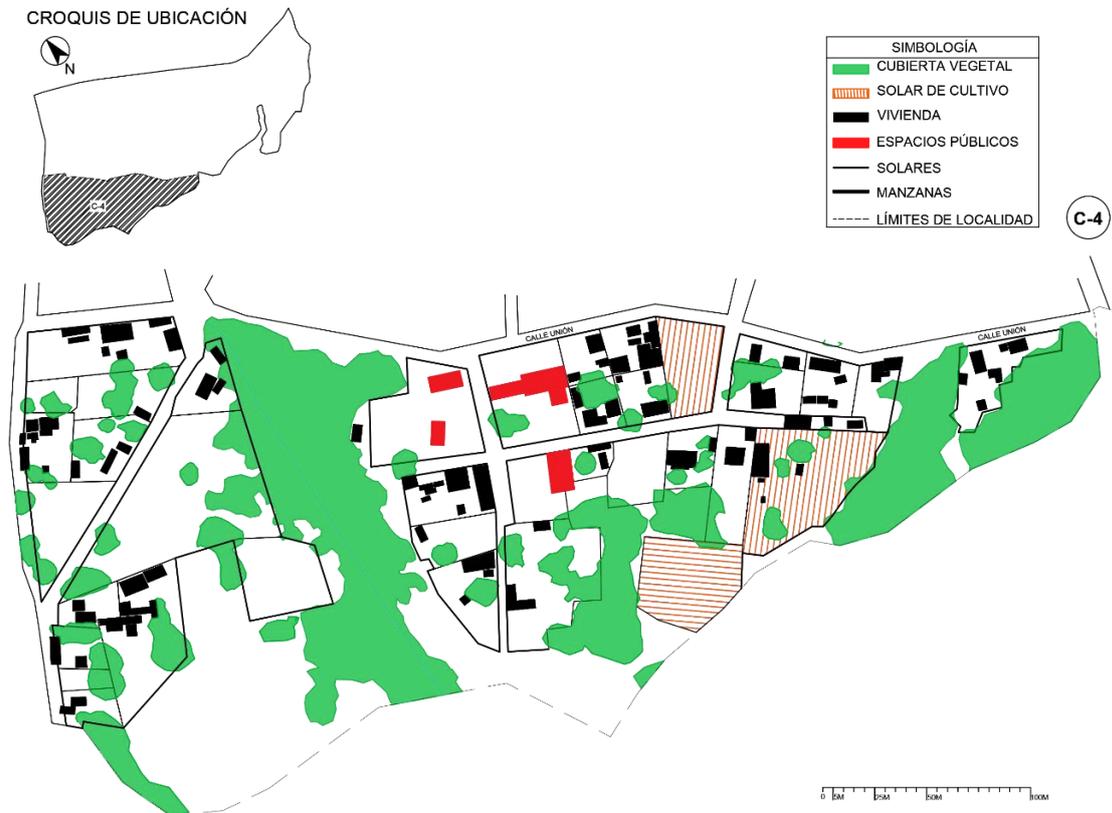
Zona C4: en esta parte predominan las áreas verdes debido a que colinda con los límites de la localidad, por lo que disminuye el número de viviendas y áreas de cultivo. Se aprecian espacios públicos como la iglesia, la bebeteca, biblioteca, la presidencia y la casa de salud.

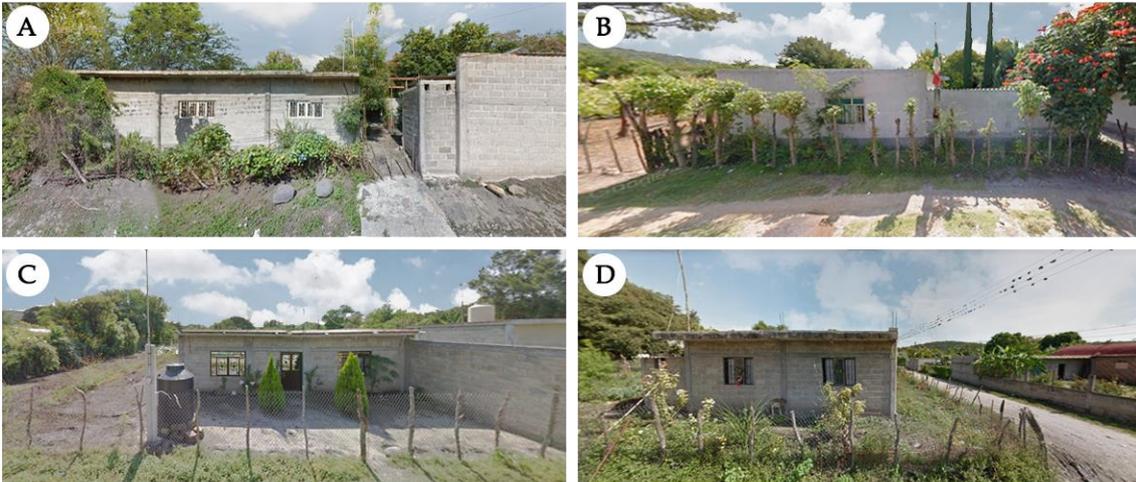
CATEGORÍA I

Se observa el uso de elementos verticales con materiales naturales utilizados como barreras que delimitan la propiedad, considerando el acceso principal en la parte lateral o al centro de todo el conjunto; existe una separación entre los límites del solar y el volumen de la vivienda, las dimensiones y forma de las ventanas son semejantes en todos los casos.

A	B	C	D	
Conformación					El conjunto A, B, D contienen una conformación dispersa, es decir, espacios separados y distribuidos a lo largo de la propiedad; todas las edificaciones se concentran en paralelo a la calle, siendo el ejemplo C el que está situado de forma centralizada; el porcentaje de ocupación está entre el 25% al 50%, demostrando prioridad por conservar espacios abiertos.
Posición					
%Ocupación

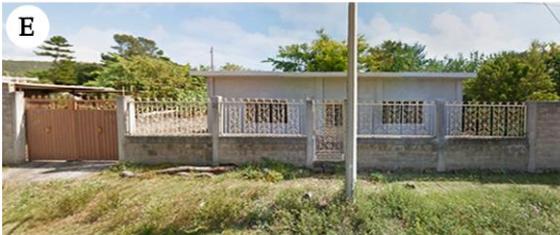
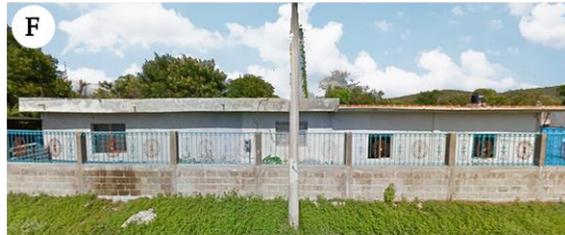
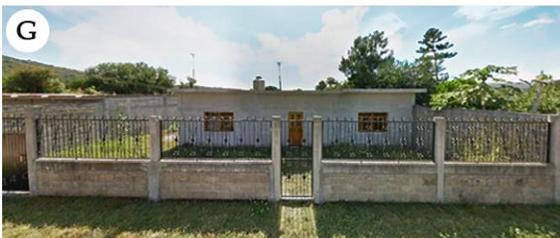
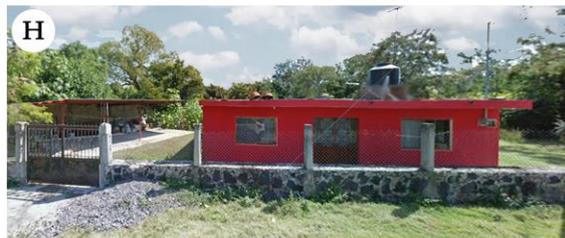
CATEGORÍA II

Se observa el uso de barreras hechas de block o mampostería, con elementos de herrería para delimitar la propiedad, considerando el acceso principal en la parte lateral y/o al centro de todo el conjunto; existe una separación entre los límites del solar y el volumen de la vivienda; las dimensiones, así como la forma de las ventanas y puertas son semejantes en todos los casos.

E	F	G	H	
Conformación					Los casos E y G contienen un solo volumen edificado, mientras que los casos F y H forman parte de un conjunto donde algunos espacios se sitúan de manera independiente; todos coinciden en posicionarse de forma paralela a la calle principal, teniendo una separación entre los límites de la propiedad y una ocupación entre el 25% al 50% en metros construidos.
Posición					
%Ocupación

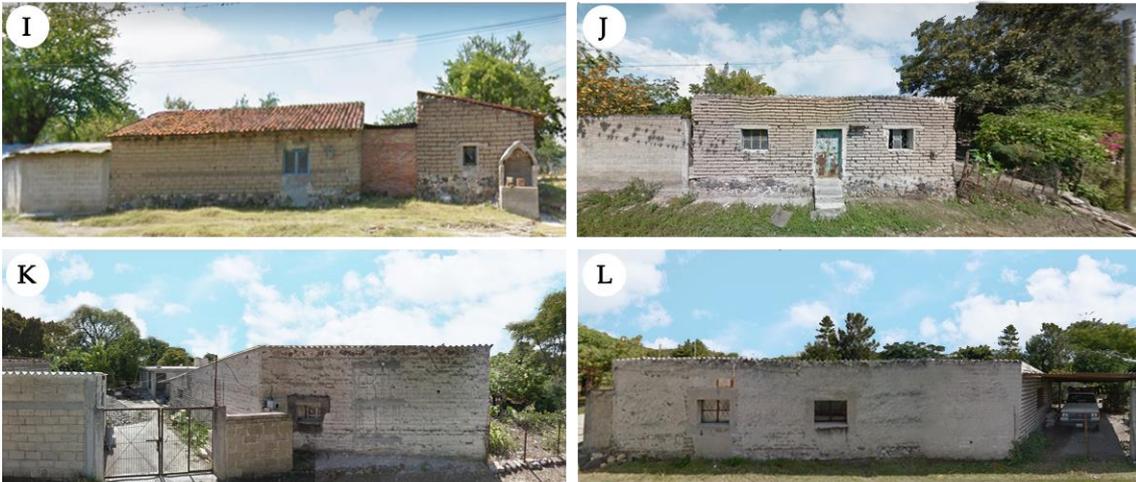
CATEGORÍA III

Se observa el uso de sistemas constructivos con tierra en muros, así como cimientos de piedra; las cubiertas de cada volumen son inclinadas; son semejantes en todos los casos el tamaño y forma de las ventanas y puertas; por último, se percibe la conservación de áreas abiertas, donde algunas de ellas funcionan como tierra de cultivo.

I	J	K	L	
Conformación					Todos los casos forman parte de un conjunto donde algunos espacios se sitúan de manera independiente; coinciden en posicionarse de forma paralela a la calle principal en los límites de la propiedad teniendo una ocupación entre el 25% al 50% en metros construidos.
Posición					
%Ocupación

I	J	K	L	
Sistema constructivo					Se encontró en todos los casos el uso de un sistema constructivo de tierra como el adobe, todas las cubiertas son inclinadas con la única variación en el uso del material, ya sea de teja o lámina galvanizada; en los casos I y J, los muros no tienen acabado y en los ejemplos K y L, se observa un tipo de repellado rústico que no cubre de forma uniforme toda la superficie, en todos los casos presentan un deterioro en sus muros e intervenciones estructurales poco adecuadas como en los ejemplos Ky L.
Cubierta					
Acabados					
Estructura

Sin embargo, como se observó en los ejemplos de la CATEGORÍA III, las intervenciones en los acabados exteriores o colocación de reforzamientos sobre los muros, se observa el uso de materiales industrializados, mismos que no son compatibles debido a los distintos comportamientos físicos que genera cada material, empeorando aún más el daño físico de la propiedad.

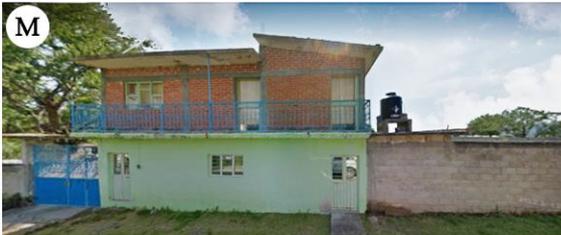
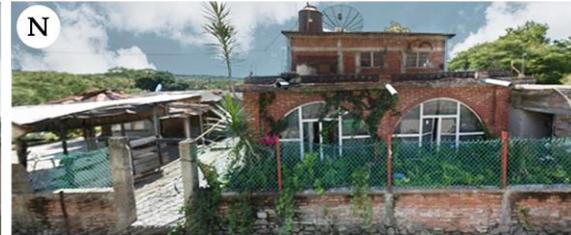
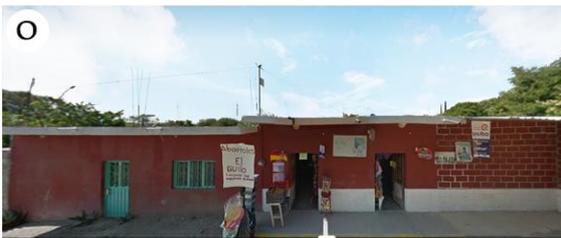
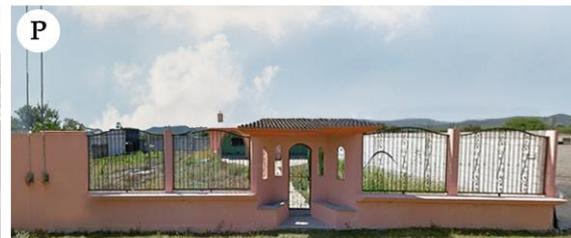
CATEGORÍA IV

Se observa el uso de dos niveles, espacios dispuestos dentro de un solo volumen, áreas destinadas al comercio, distintas formas, alturas así como materiales en puertas y ventanas, posición de la vivienda en paralelo a la calle principal o colindancias y modificaciones constructivas posteriores a la edificación original.

M	N	O	P	
Conformación					Los casos M, N y P se conforman por espacios dentro de un mismo volumen, excepto el caso C porque se distribuye con áreas independientes; todos los casos se posicionan de forma paralela a la calle principal o hacia las colindancias de la propiedad, teniendo una ocupación del 25% como el tipo M, P o del 50% como el caso N y O.
Posición					
%Ocupación

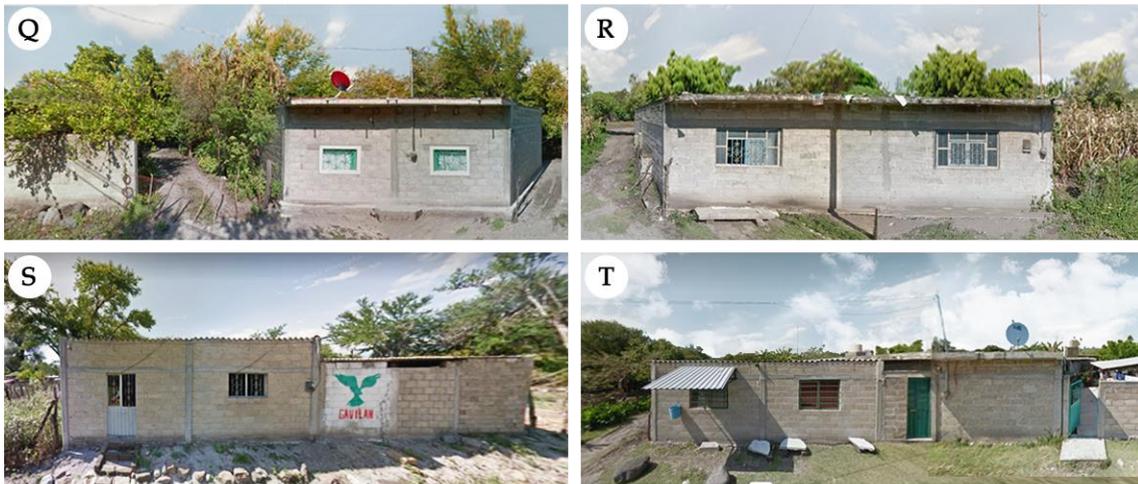
Se observa el uso de materiales industrializados para la edificación de la vivienda de un solo nivel, con losa maciza o lámina para la cubierta sin acabados exteriores en muros, manteniendo la misma forma así como proporción en puertas y ventanas. Se percibe la prioridad por conservar grandes áreas abiertas dentro de cada propiedad.

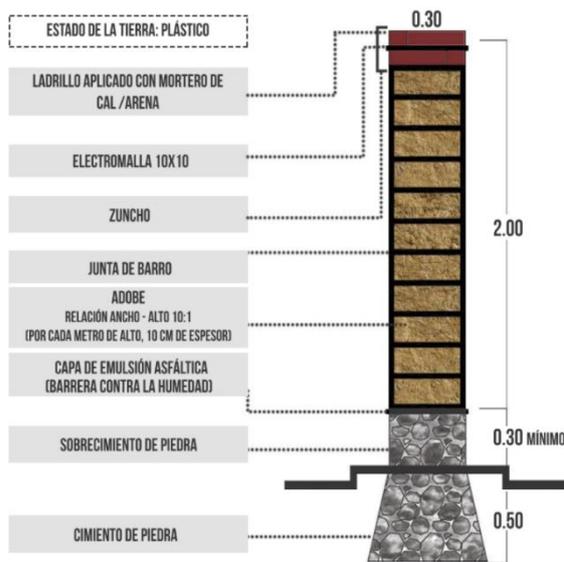
Imagen 10: Componentes de un muro de adobe

Las viviendas con este sistema constructivo (ver imagen 10), se caracterizan por tener vanos pequeños y centrados con la finalidad de no contrarrestar la resistencia de los muros, teniendo sobrecimientos que cumplen la función de proteger al muro de la humedad del terreno (Blondet, Vargas, Torrealva, & Rubiños, 2010, p.14).

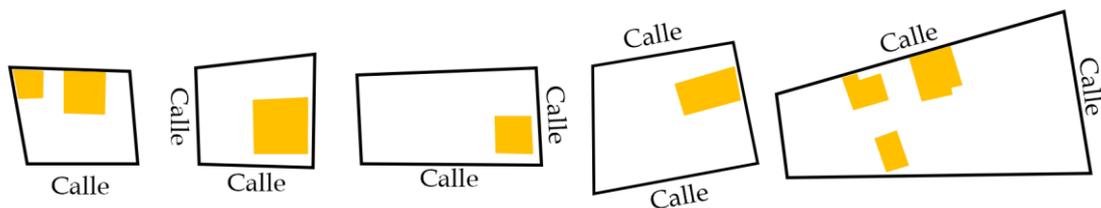
Patrones de emplazamiento en Zona C1:

Zona C1: solares irregulares de cuatro lados, disposición hacia un solo lado o al centro en paralelo con algún acceso, calle o colindancia.

Promedio m² de construcción:	127 m ²	8%
Promedio m² área libre:	1,380 m ²	92%
Promedio m² de solar:	1,507 m ²	100%
Promedio extraído a partir de los cinco ejemplos de propiedades mostradas

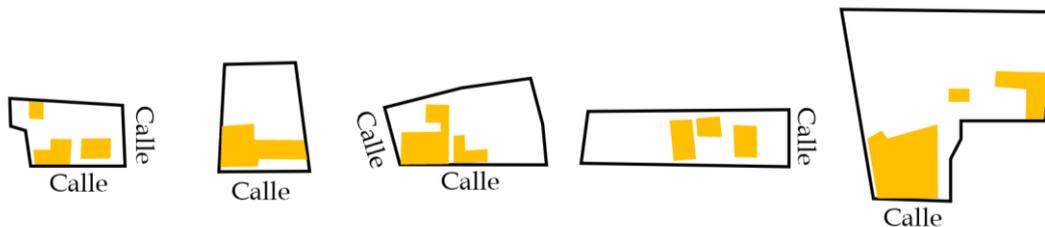
Patrones de emplazamiento en Zona C2:

Zona C2: solares irregulares de cuatro a seis lados, disposición hacia un solo lado en paralelo con algún acceso, calle o colindancia.

Promedio m² de construcción:	91 m ²	9%
Promedio m² área libre:	946 m ²	91%
Promedio m² de solar:	1,037 m ²	100%
Promedio extraído a partir de los cinco ejemplos de propiedades mostradas

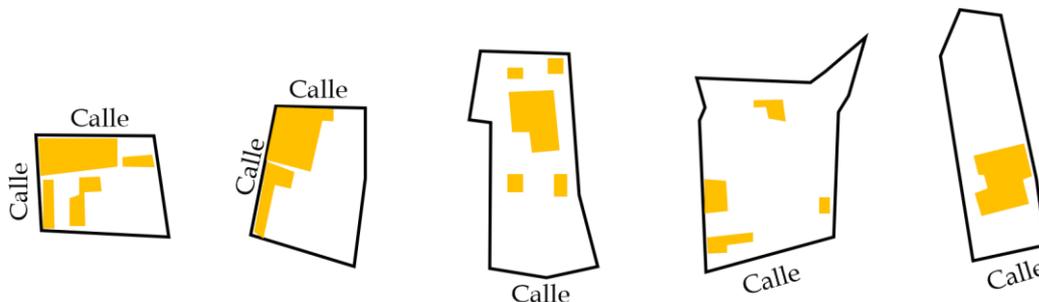
Patrones de emplazamiento en Zona C3:

Zona C3: solares irregulares de mayor tamaño, disposición hacia un solo lado o al centro en paralelo con algún acceso, calle o colindancia, volúmenes más seccionados.

Promedio m² de construcción:	75 m ²	7%
Promedio m² área libre:	1,055 m ²	93%
Promedio m² de solar:	1,130 m ²	100%
Promedio extraído a partir de los cinco ejemplos de propiedades mostradas

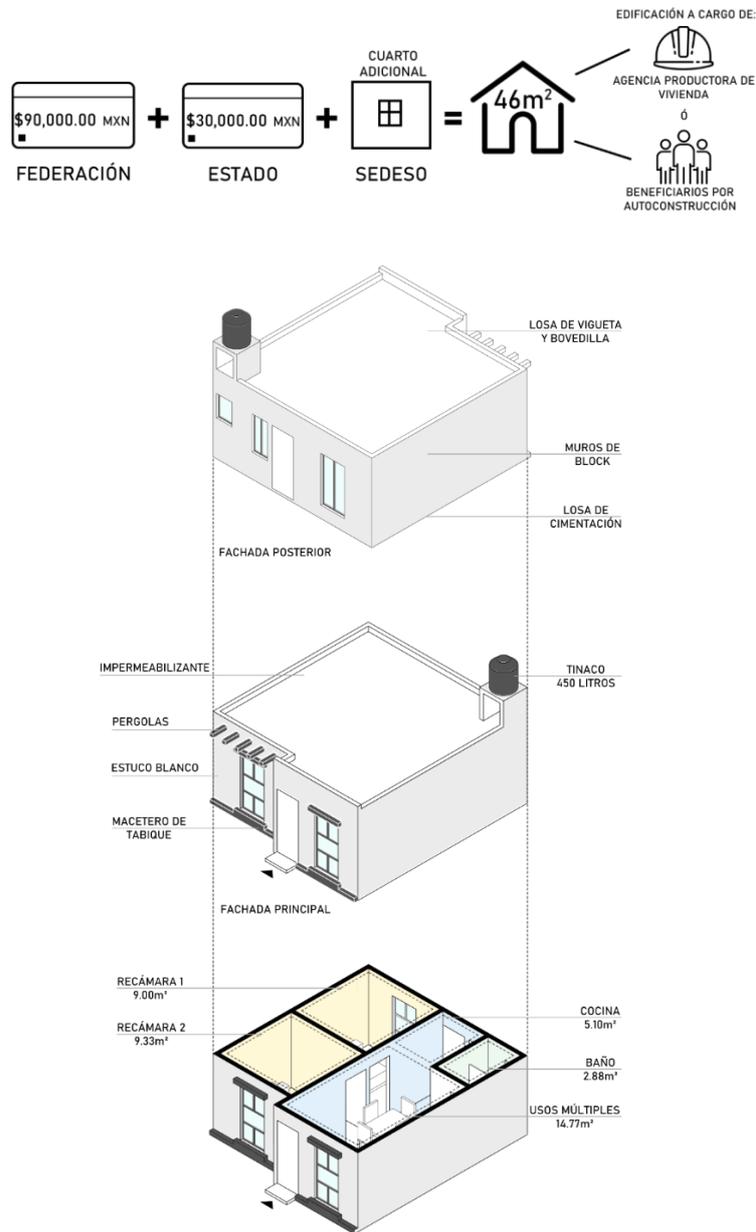
Imagen 12: Vivienda del esquema FONDEN, con 46m² de construcción

El primero pertenece al *prototipo FONDEN* (ver imagen 12) donde el beneficiario recibió la aportación federal de \$90,000.00 MXN para materiales, la aportación estatal de \$30,000.00 MXN y un cuarto adicional por parte de SEDESOC (Secretaría de Desarrollo Social del Estado), teniendo una vivienda de 46m² construida por medio de una Agencia Productora de Vivienda (APV) avalada por el Gobierno Federal (Gobierno del Estado de Puebla, 2018, p.104). El costo total de la obra fue de \$164,000.00 MXN, teniendo como resultado una vivienda de un nivel donde

se distribuyen espacios básicos como baño completo, cocina, dos dormitorios y usos múltiples que funciona como sala o comedor.

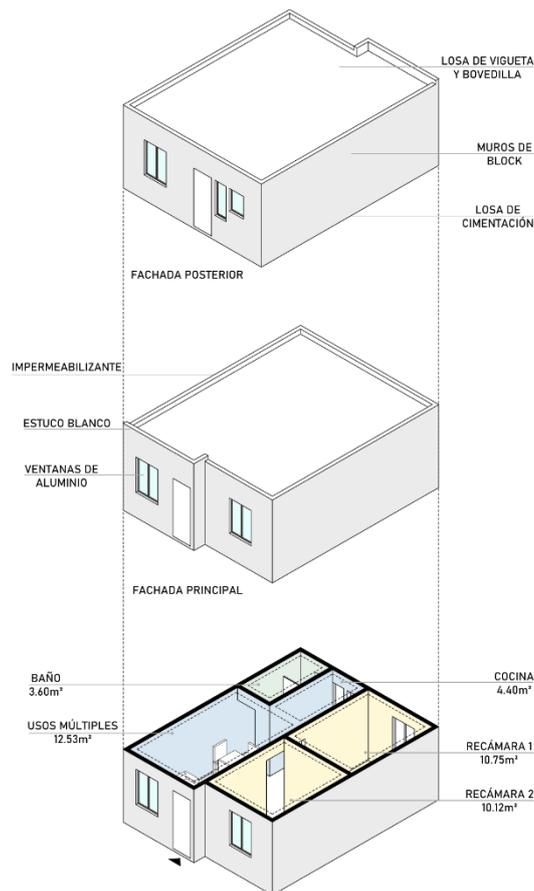
Imagen 13: Esquema RESPUESTA INMEDIATA: Prototipo de vivienda de 42m²

El segundo esquema de vivienda corresponde al *Programa de Respuesta Inmediata* (ver imagen 13), el cuál consistía en otorgar al beneficiario un apoyo de subsidio federal de \$66,551.98 MXN además de un cuarto extra por parte de SEDESO, teniendo como resultado una vivienda de 42 m²; de igual manera, la construcción estuvo a cargo de una APV acreditada por el Gobierno Federal; su costo total fue

de \$134,444.00 MXN, otorgando los mismos espacios como el esquema FONDEN (Gobierno del Estado de Puebla, 2018, p.104).

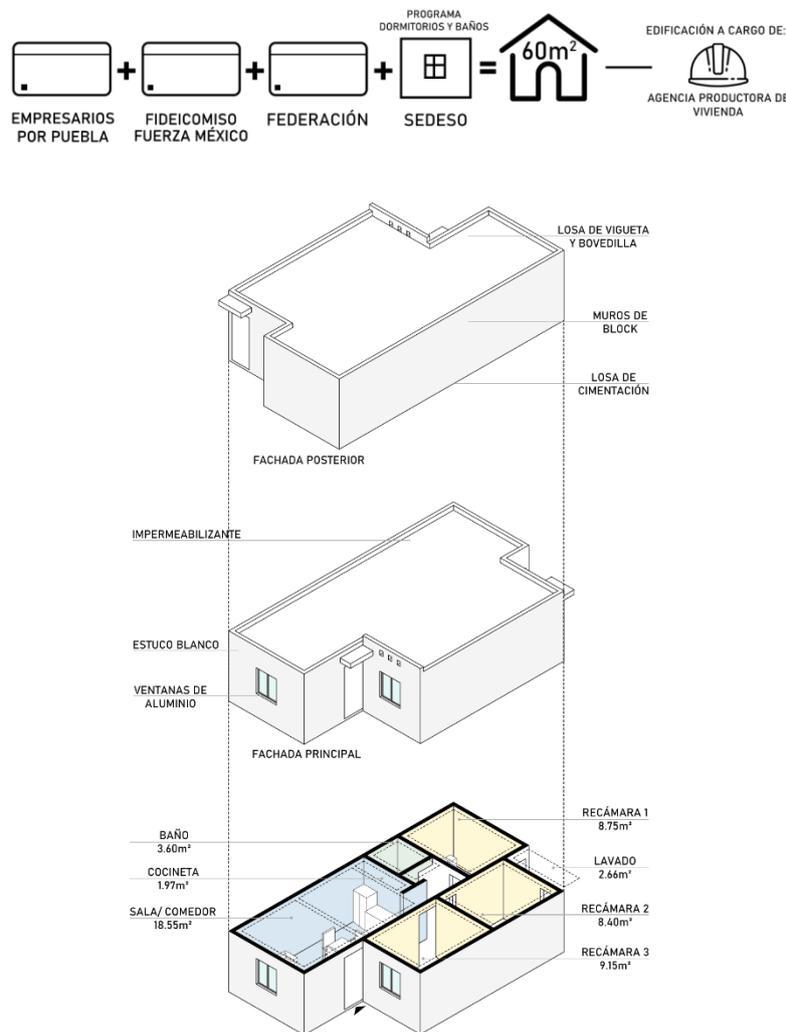
Imagen 14: Esquema FIDEICOMISO FUERZA MÉXICO: Prototipo de vivienda de 60m²

Por último, para la población que no se contempló dentro del censo de daños, se realizó el tercer esquema (ver imagen 14), donde el Fideicomiso Fuerza México y Empresarios por Puebla otorgaron un recurso de \$60,000.00 MXN por vivienda, sumado de un subsidio federal y la aportación de un cuarto más por SEDESO, logrando una inversión de \$165,000.00 MXN en una propiedad de 60.0 m², otorgando la ejecución de obra a una APV acreditada. Los espacios que se

contemplaron en esta propuesta fueron tres recámaras, baño completo, cocineta, sala-comedor y espacio para lavadero (Gobierno del Estado de Puebla, 2018, p.104).

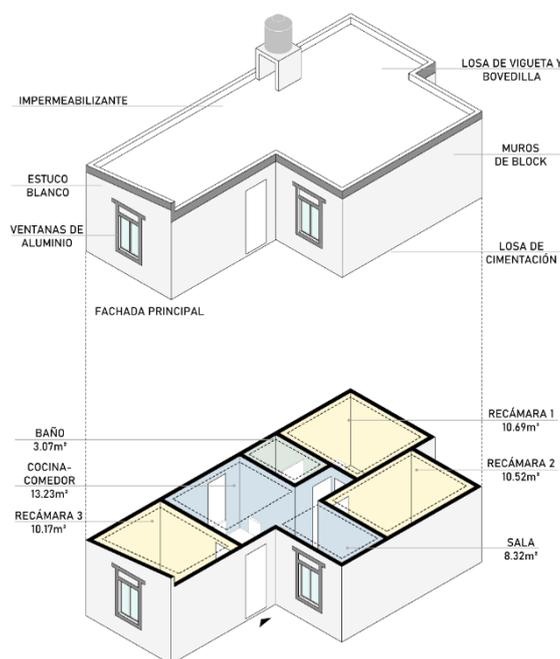
Imagen 15: Esquema VW: Prototipo de vivienda de 56m²

observar otras iniciativas en conjunto con el Gobierno del Estado de Puebla, como el prototipo VW, vivienda de 56 m² (ver imagen 15) gestionada por la empresa Volkswagen México y la organización Hábitat para la Humanidad, México; la edificación estuvo a cargo de alguna APV, (El Sol de Puebla, 2018, párr. 11).

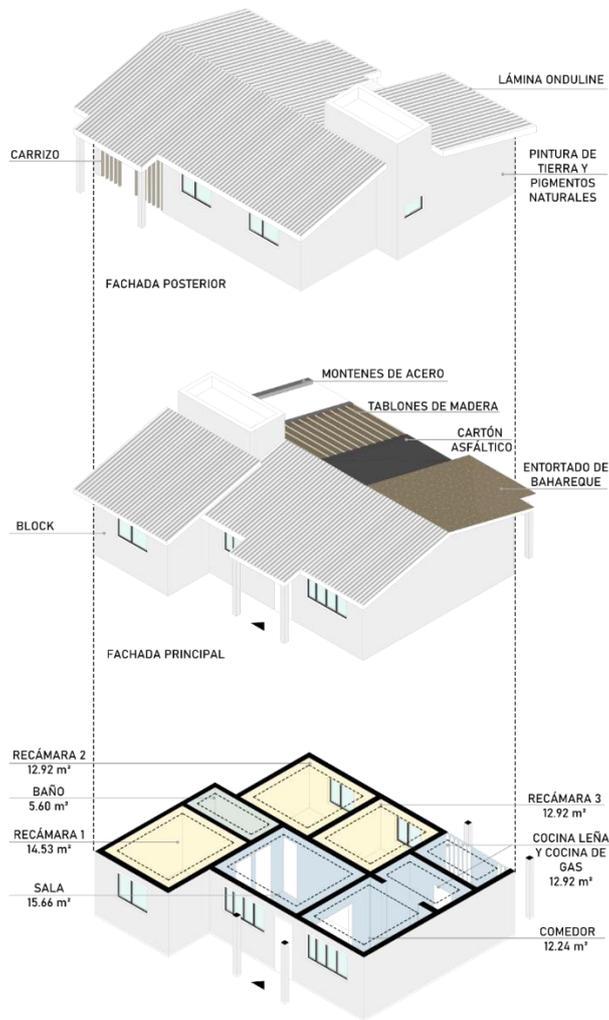
Imagen 19: Esquema de vivienda ejecutado para la localidad de Santiago Huejotal.

El esquema de vivienda cuenta con un área total cercana a los 80m² y una inversión aproximada de \$175,000.00 MXN por edificación, donde el desarrollo de esta estuvo acompañado de asesoría técnica para reducir errores estructurales y futuros daños físicos en próximos eventos sísmicos.

Además de utilizar un proceso constructivo distinto, se fomentó el uso de materiales naturales que complementaron algunos elementos estructurales; ejemplo de ello, es la cubierta, donde la misma contiene un entortado de tierra con paja (bahareque) con el fin de proporcionar una capa aislante que contribuya a la regulación de temperatura dentro de la vivienda, además, para el repellido y acabados en muros, se aplicaron pinturas hechas a partir de tierras y pigmentos naturales de la región.

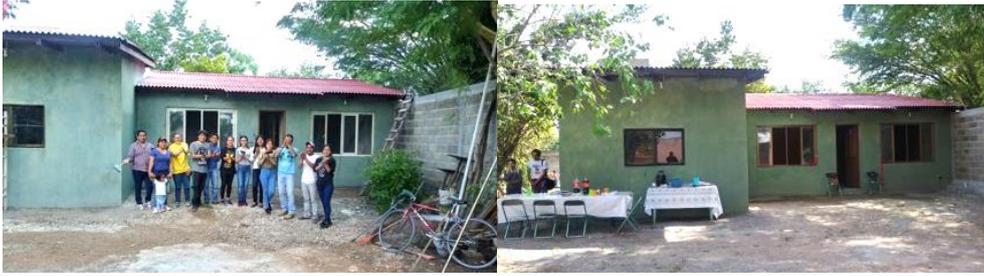
Imagen 20: Primera vivienda terminada

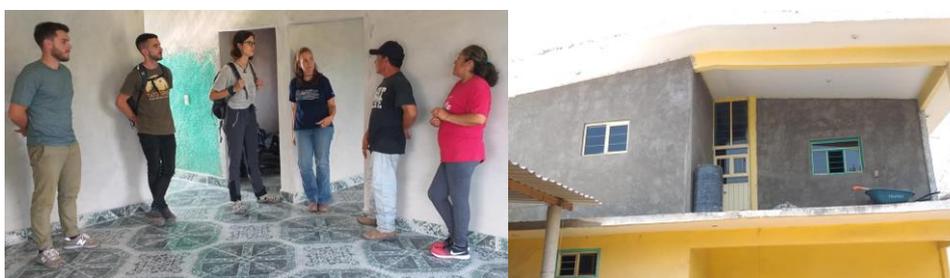
Imagen 21: Visitas hacia las familias beneficiadas, resultados en el reforzamiento de vivienda

La segunda estrategia, formó parte de las iniciativas de la Red Juntos 19S, comenzada a partir de julio del 2018 en conjunto con la Agencia Vasca de Cooperación al Desarrollo, donde estudiantes procedentes de España visitaron las viviendas seleccionadas con la finalidad de realizar un diagnóstico; posteriormente, se realizó un comité con las familias seleccionadas y finalmente se ejecutó la intervención que consistía en reforzar los muros de las propiedades afectadas basándose en manuales del Programa de las Naciones Unidas para el Desarrollo (Perera, 2020).

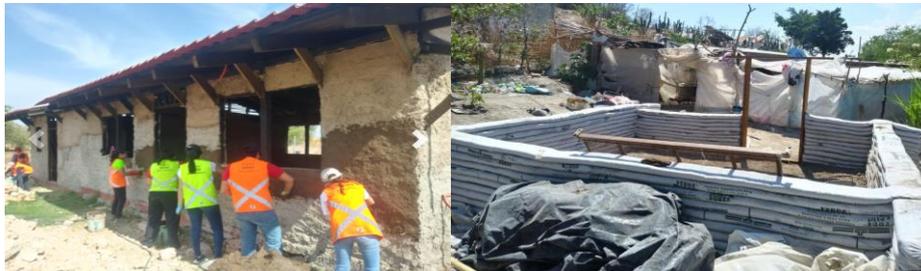
Imagen 22: Sistemas constructivos (bajareque y sacos de tierra) ejecutados en la propuesta

El sistema constructivo de esta vivienda consistió en la aplicación de una técnica conocida como bajareque, el cual está conformada por una estructura de madera y cañas entretejidas recubiertas de barro, paja y cal para la cocina y el comedor, así como la técnica de sacos de tierra compactados para las recámaras, teniendo como resultado una construcción de 70 m²; además se implementó ecotecnologías como un baño seco y captador de agua pluvial, (El universitario, 2019).

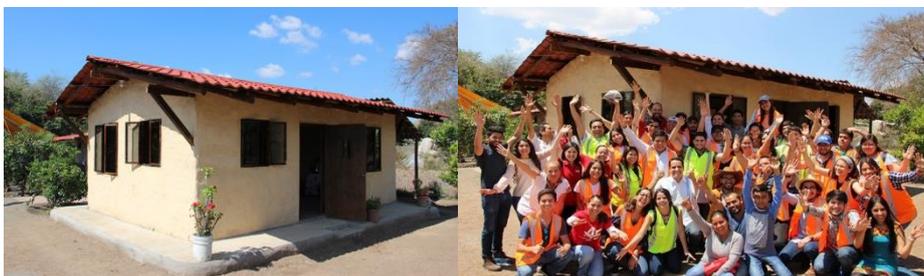
Imagen 23: Fachada principal de vivienda edificada con materiales naturales

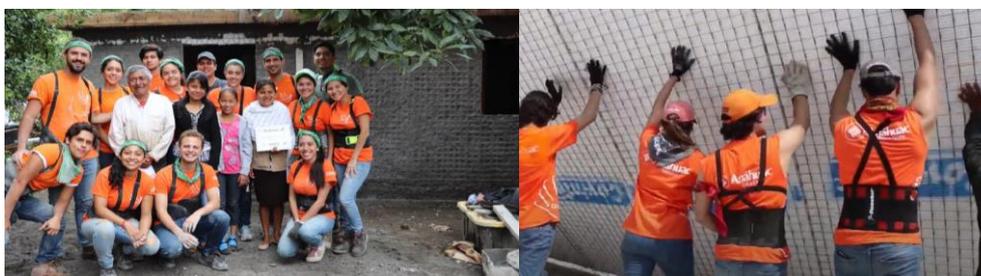
Imagen 24: Voluntariado y construcción de vivienda por ASUA Construye.

Una de las características dentro de este prototipo, es el tipo de material y sistema constructivo utilizado ya que se trata de paneles de poliestireno expandido (Covintec) con una estructura tridimensional de alambre galvanizado, donde una vez ensamblados, se aplica mortero para mejorar su capacidad de carga y resistencia, dando como resultado una vivienda de 46m², distribuidos en tres cuartos y un baño, teniendo un costo de \$150,000.00 MXN (Universidad Anáhuac Puebla, 2018, párr. 7).

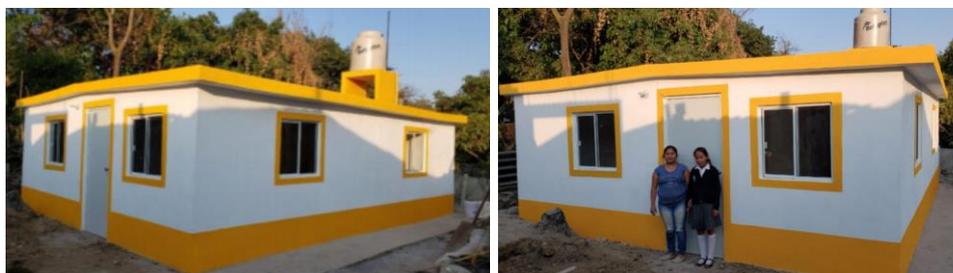
Imagen 25: Fachada principal del Prototipo de vivienda ASUA Anáhuac

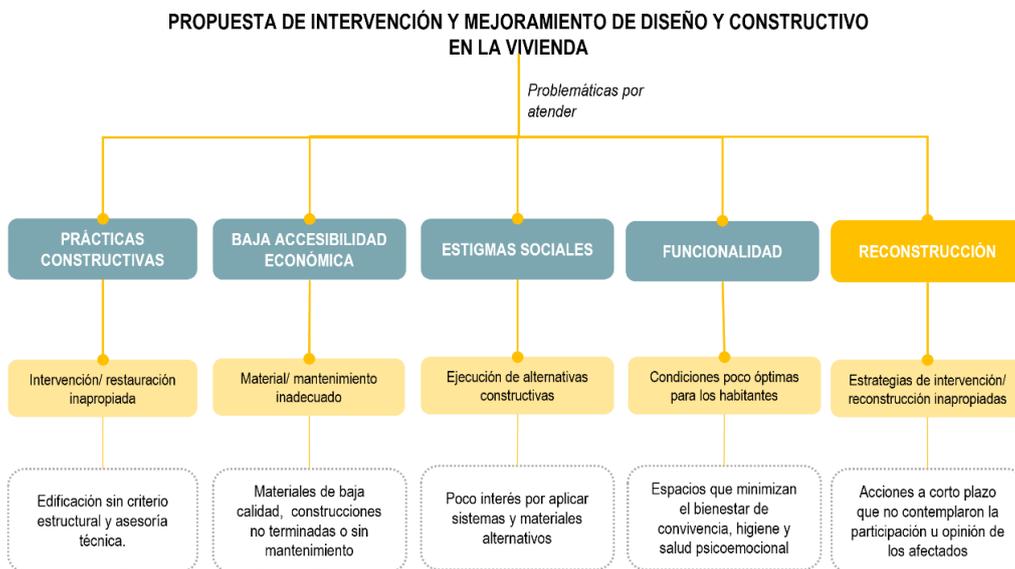
Esquema 10: Problemáticas por atender dentro de la propuesta

Después del análisis descrito en los capítulos anteriores, es un hecho la urgencia por atender las necesidades físicas, funcionales y de seguridad estructural en las viviendas, otorgando a los habitantes de la localidad espacios seguros donde habitar, soluciones distintas a las vistas durante la emergencia con acciones a largo plazo, evitando el incremento de vulnerabilidades y futuros desastres. En el siguiente esquema se resume los principales hallazgos dentro de la vivienda en Huejotal:

De acuerdo con lo anterior, los temas abordados se dividen en cinco rubros asociados por un lado, a las carencias edificatorias presentadas en las viviendas antes del sismo y aquellas desventajas que siguieron presentes después de la ejecución de estrategias gubernamentales; por otro lado, atender la funcionalidad de los espacios que mejore las condiciones para la convivencia, higiene y salud
