Propuesta de mejoramiento de diseño y constructivo para las condiciones de habitabilidad en vivienda rural vulnerable. Análisis de las afectaciones generadas durante el sismo del 19S-2017, en la localidad de Huejotal

ELABORACIÓN DE TESIS DE GRADO

MAESTRÍA EN HÁBITAT Y EQUIDAD SOCIO-TERRITORIAL

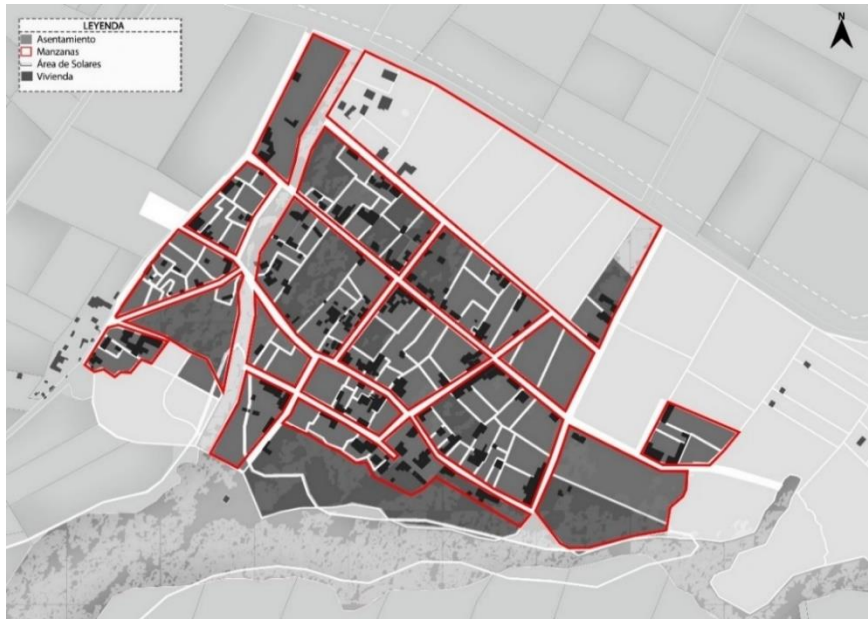
Plano 11: Traza del contexto edificado

Fuente: Elaboración propia a partir de información de la carta topográfica de Izúcar de Matamoros, INEGI 2010.

la parcela, respetando un esquema de funcionamiento circular donde las áreas abiertas, de trabajo y recreativas, están al centro.

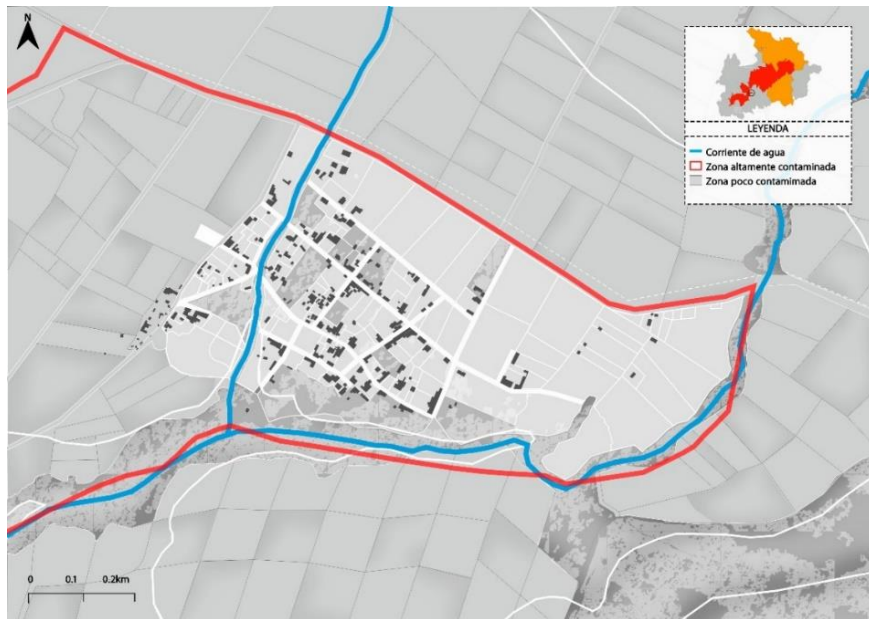
Plano 12: Zona con alto índice de contaminantes presentes en el agua

Fuente: Elaboración propia a partir del Atlas Nacional de Riesgos, y el Centro Nacional de Prevención y Desastres, 2019.

anteriormente, la carencia de servicios como drenaje, contribuyen a un aumento considerable de contaminantes en cuerpos de agua cercanos a la comunidad.

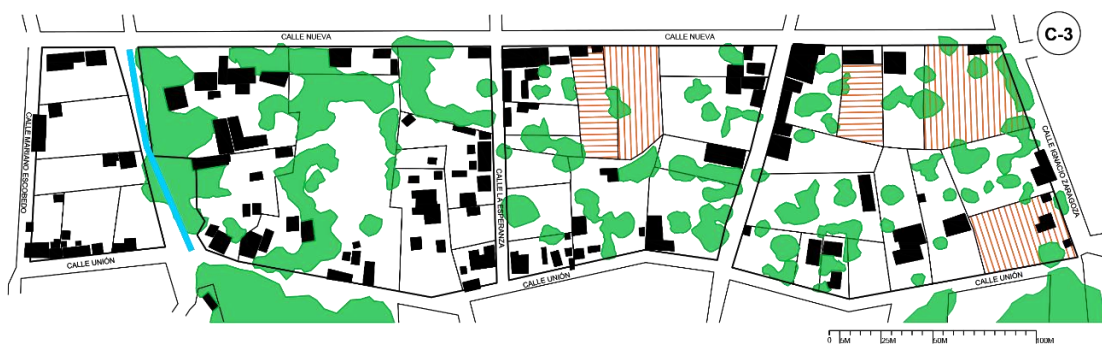
Zona C3: aquí se puede apreciar una traza más irregular, con solares de mayor tamaño, teniendo el mismo criterio con la mezcla de usos de suelo, como se visualizó en la zona C2, sin embargo, se destaca por contener volúmenes de menor tamaño aislados localizados al centro de los solares, lo que sugiere que

son elementos como bodegas o invernaderos que contribuyen a las actividades económicas de los habitantes.

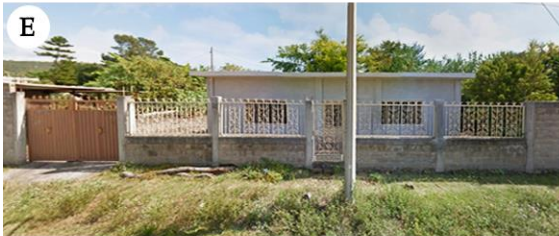
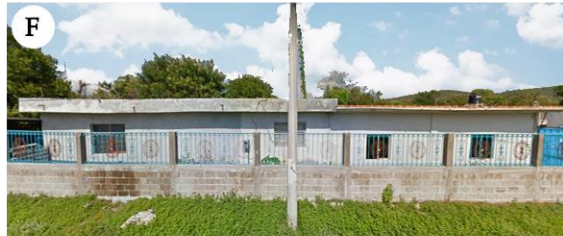
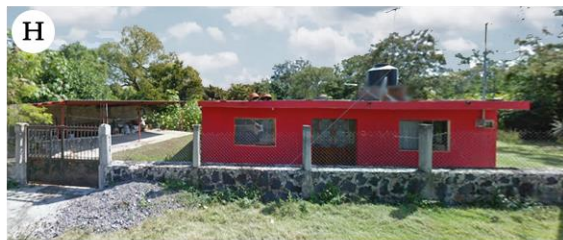
CATEGORÍA II

Se observa el uso de barreras hechas de block o mampostería, con elementos de herrería para delimitar la propiedad, considerando el acceso principal en la parte lateral y/o al centro de todo el conjunto; existe una separación entre los límites del solar y el volumen de la vivienda; las dimensiones, así como la forma de las ventanas y puertas son semejantes en todos los casos.

E	F	G	H	
Conformación					Los casos E y G contienen un solo volumen edificado, mientras que los casos F y H forman parte de un conjunto donde algunos espacios se sitúan de manera independiente; todos coinciden en posicionarse de forma paralela a la calle principal, teniendo una separación entre los límites de la propiedad y una ocupación entre el 25% al 50% en metros construidos.
Posición					
%Ocupación

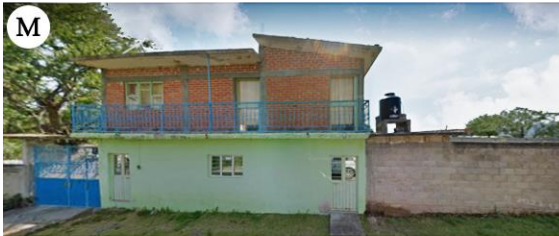
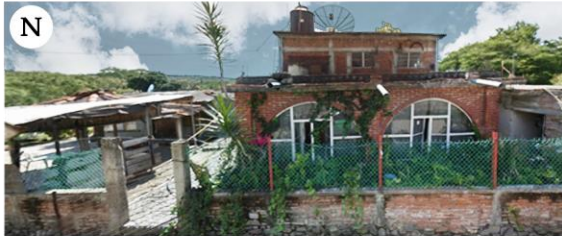
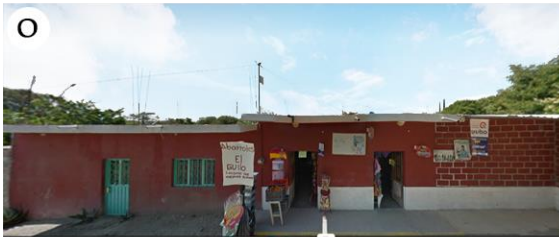
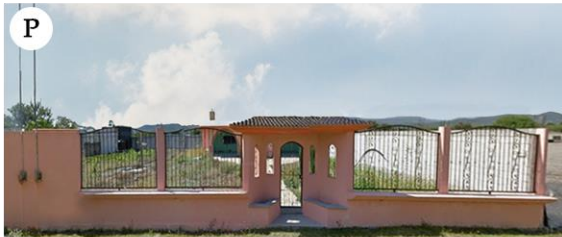
CATEGORÍA IV

Se observa el uso de dos niveles, espacios dispuestos dentro de un solo volumen, áreas destinadas al comercio, distintas formas, alturas así como materiales en puertas y ventanas, posición de la vivienda en paralelo a la calle principal o colindancias y modificaciones constructivas posteriores a la edificación original.

M	N	O	P	
Conformación					Los casos M, N y P se conforman por espacios dentro de un mismo volumen, excepto el caso C porque se distribuye con áreas independientes; todos los casos se posicionan de forma paralela a la calle principal o hacia las colindancias de la propiedad, teniendo una ocupación del 25% como el tipo M, P o del 50% como el caso N y O.
Posición					
%Ocupación

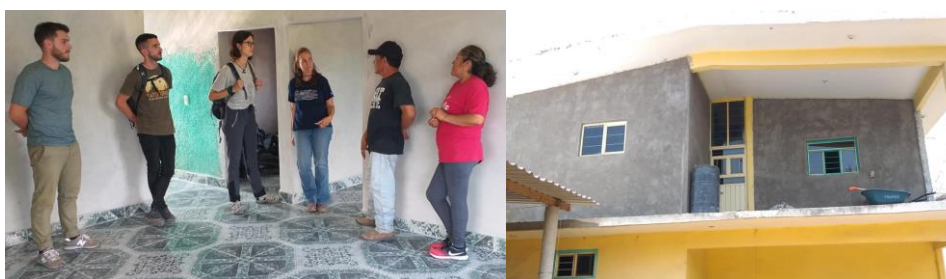
Imagen 21: Visitas hacia las familias beneficiadas, resultados en el reforzamiento de vivienda

La segunda estrategia, formó parte de las iniciativas de la Red Juntos 19S, comenzada a partir de julio del 2018 en conjunto con la Agencia Vasca de Cooperación al Desarrollo, donde estudiantes procedentes de España visitaron las viviendas seleccionadas con la finalidad de realizar un diagnóstico; posteriormente, se realizó un comité con las familias seleccionadas y finalmente se ejecutó la intervención que consistía en reforzar los muros de las propiedades afectadas basándose en manuales del Programa de las Naciones Unidas para el Desarrollo (Perera, 2020).

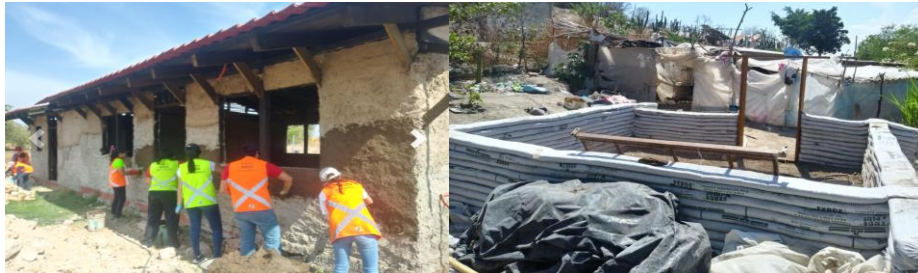
Imagen 22: Sistemas constructivos (bajareque y sacos de tierra) ejecutados en la propuesta

El sistema constructivo de esta vivienda consistió en la aplicación de una técnica conocida como bajareque, el cual está conformada por una estructura de madera y cañas entretejidas recubiertas de barro, paja y cal para la cocina y el comedor, así como la técnica de sacos de tierra compactados para las recámaras, teniendo como resultado una construcción de 70 m²; además se implementó ecotecnologías como un baño seco y captador de agua pluvial, (El universitario, 2019).

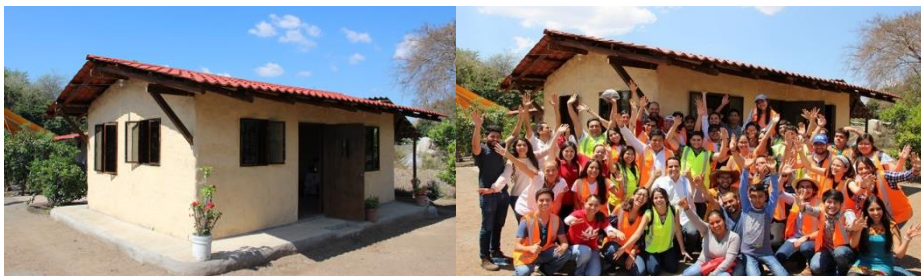
Imagen 23: Fachada principal de vivienda edificada con materiales naturales

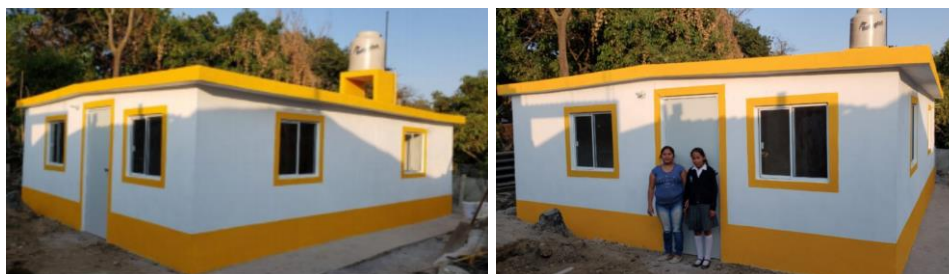
Imagen 25: Fachada principal del Prototipo de vivienda ASUA Anáhuac

Una de las características dentro de este prototipo, es el tipo de material y sistema constructivo utilizado ya que se trata de paneles de poliestireno expandido (Covintec) con una estructura tridimensional de alambre galvanizado, donde una vez ensamblados, se aplica mortero para mejorar su capacidad de carga y resistencia, dando como resultado una vivienda de 46m², distribuidos en tres cuartos y un baño, teniendo un costo de \$150,000.00 MXN (Universidad Anáhuac Puebla, 2018, párr. 7).
