Árteca

ÁRTECA

Xochitlán de
Vicente Suárez

Reconocimiento del
sitio

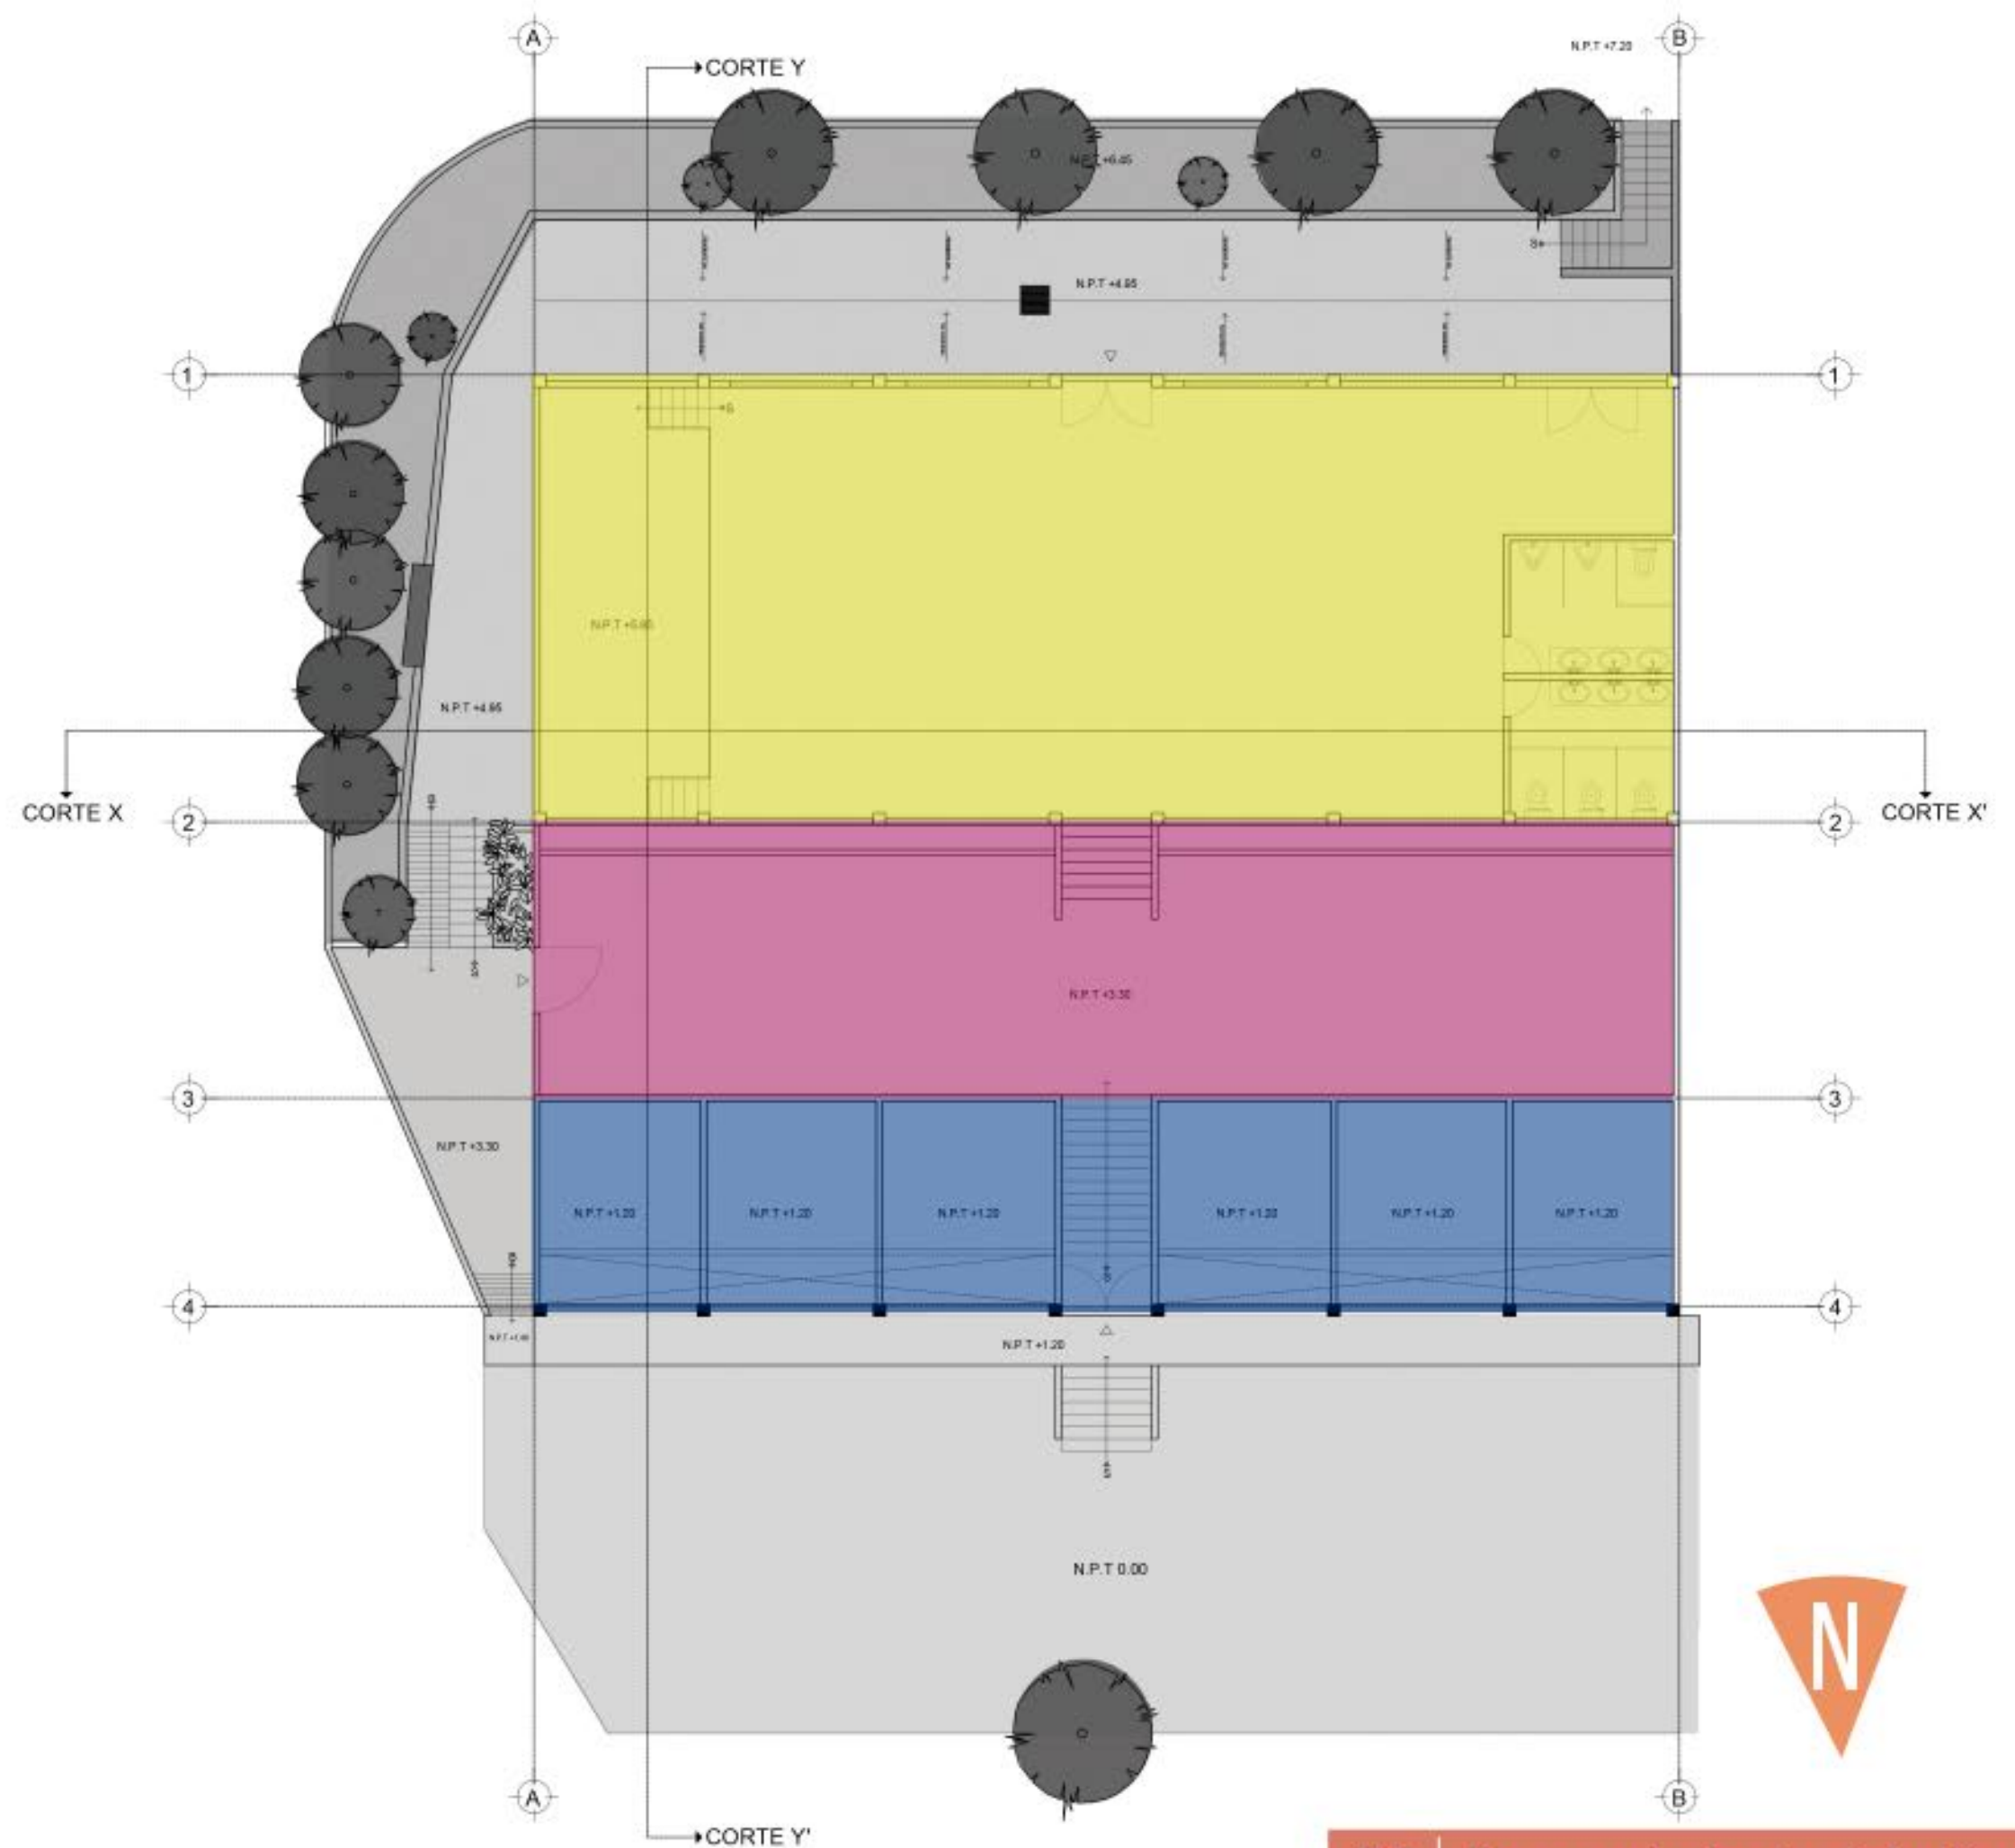
Planta Ex-mercado

- Salón
- Corredor
- Locales

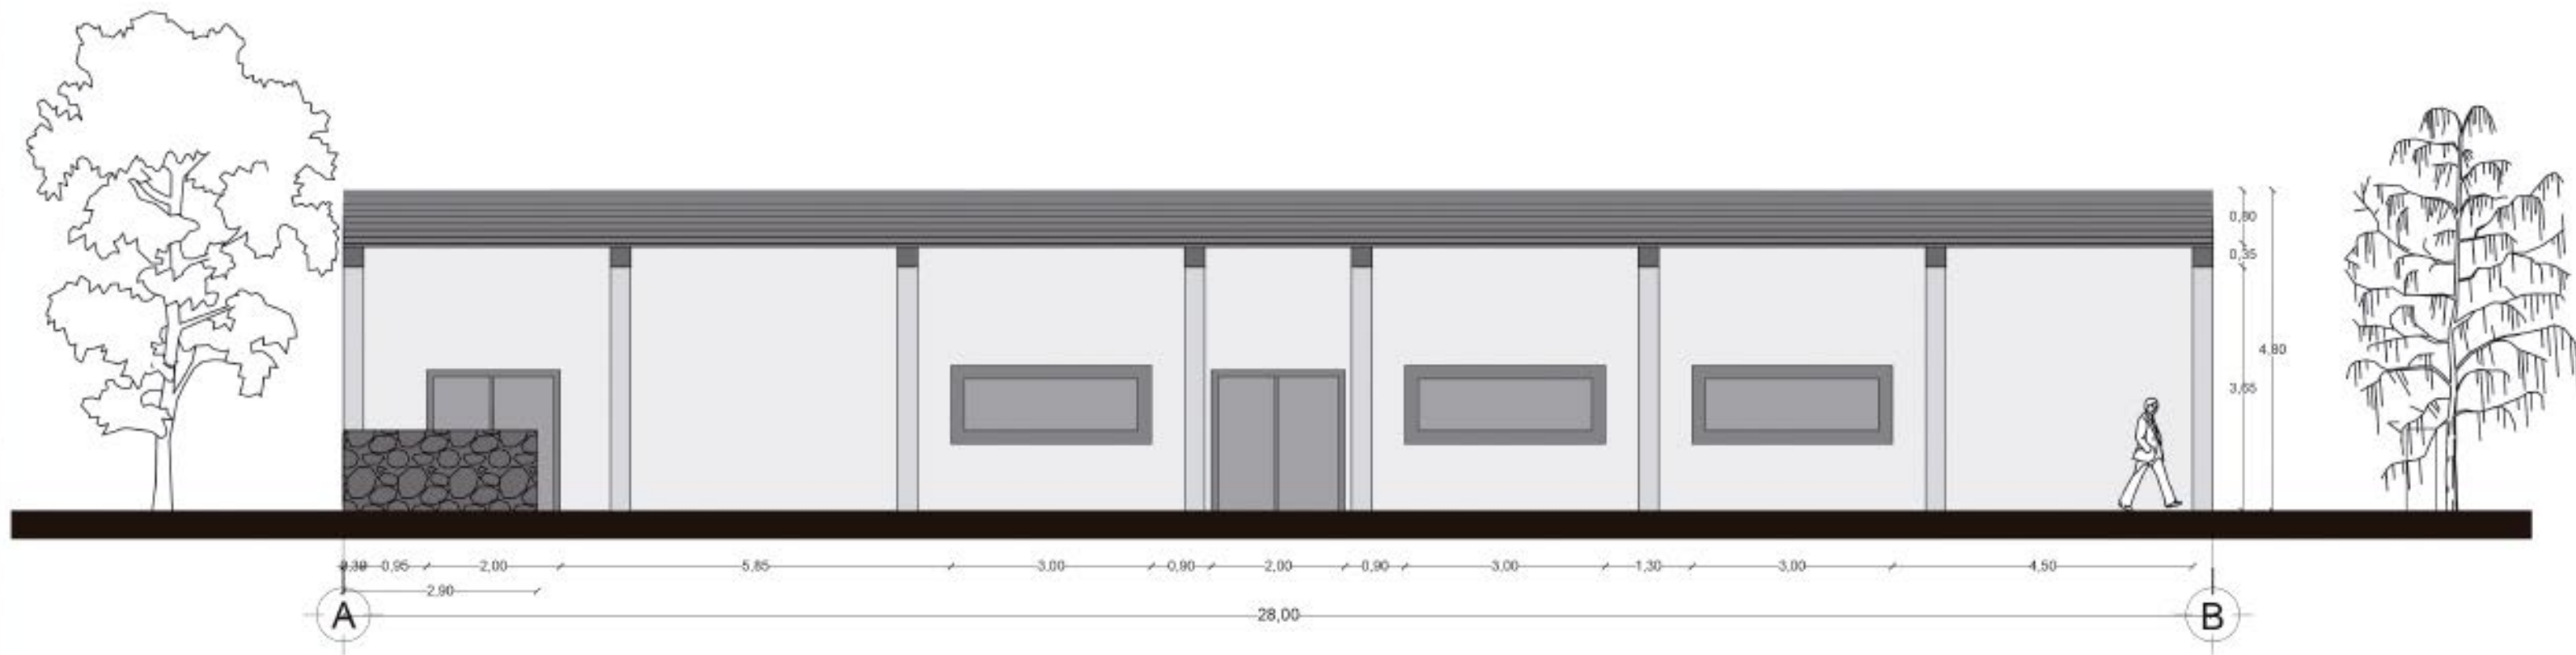
Fachada sur

Alzados

Actuales

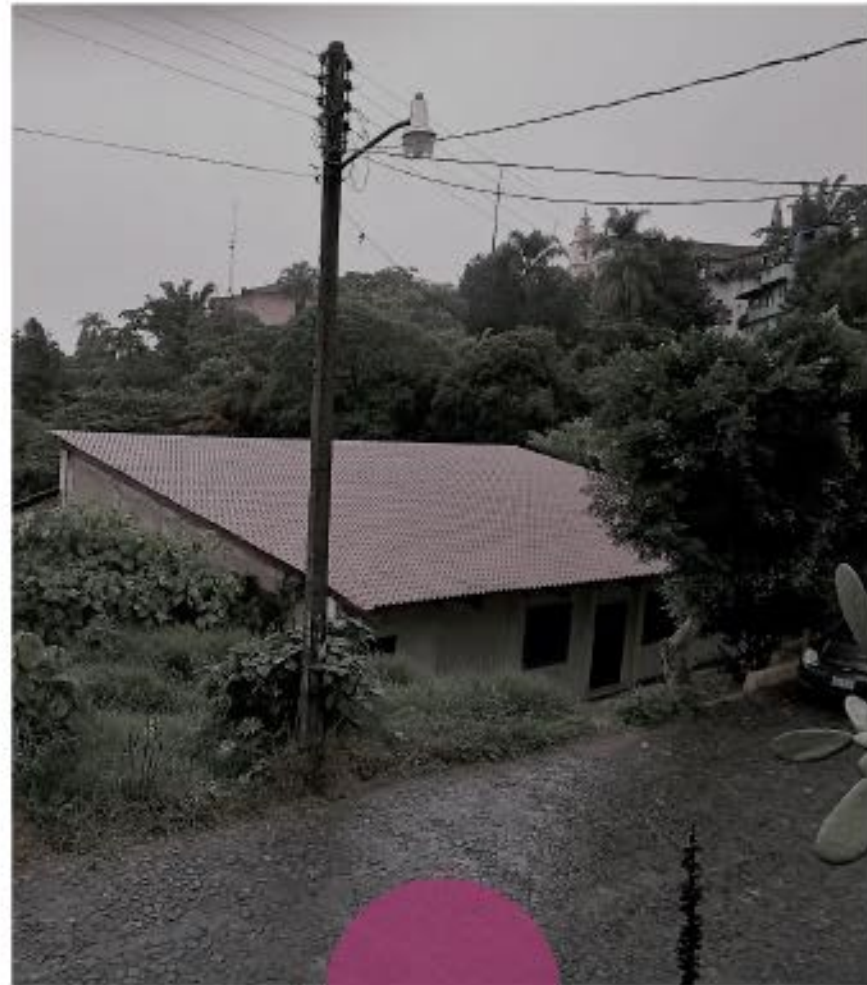
Falta de alumbrado público alrededor del Ex-mercado

Proveer de alumbrado el Ex-mercado en señal de su nuevo uso y su reactivación.

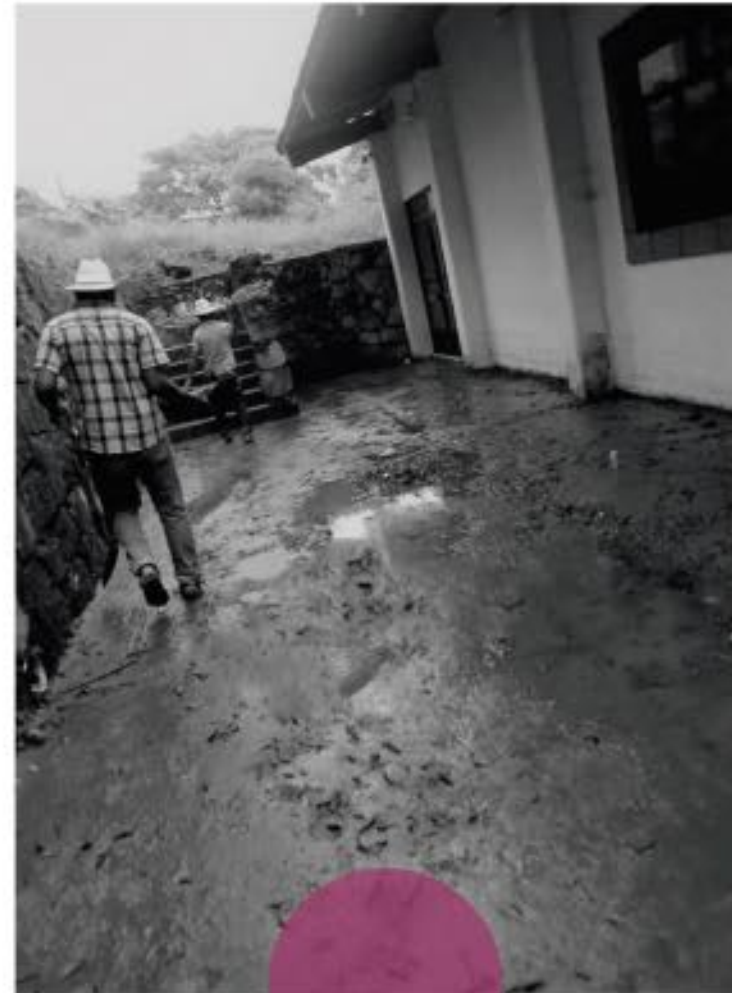
Inundación a causa del desnivel en el que se encuentra el predio

Realizar una intervención arquitectónica para prevenir las inundaciones.

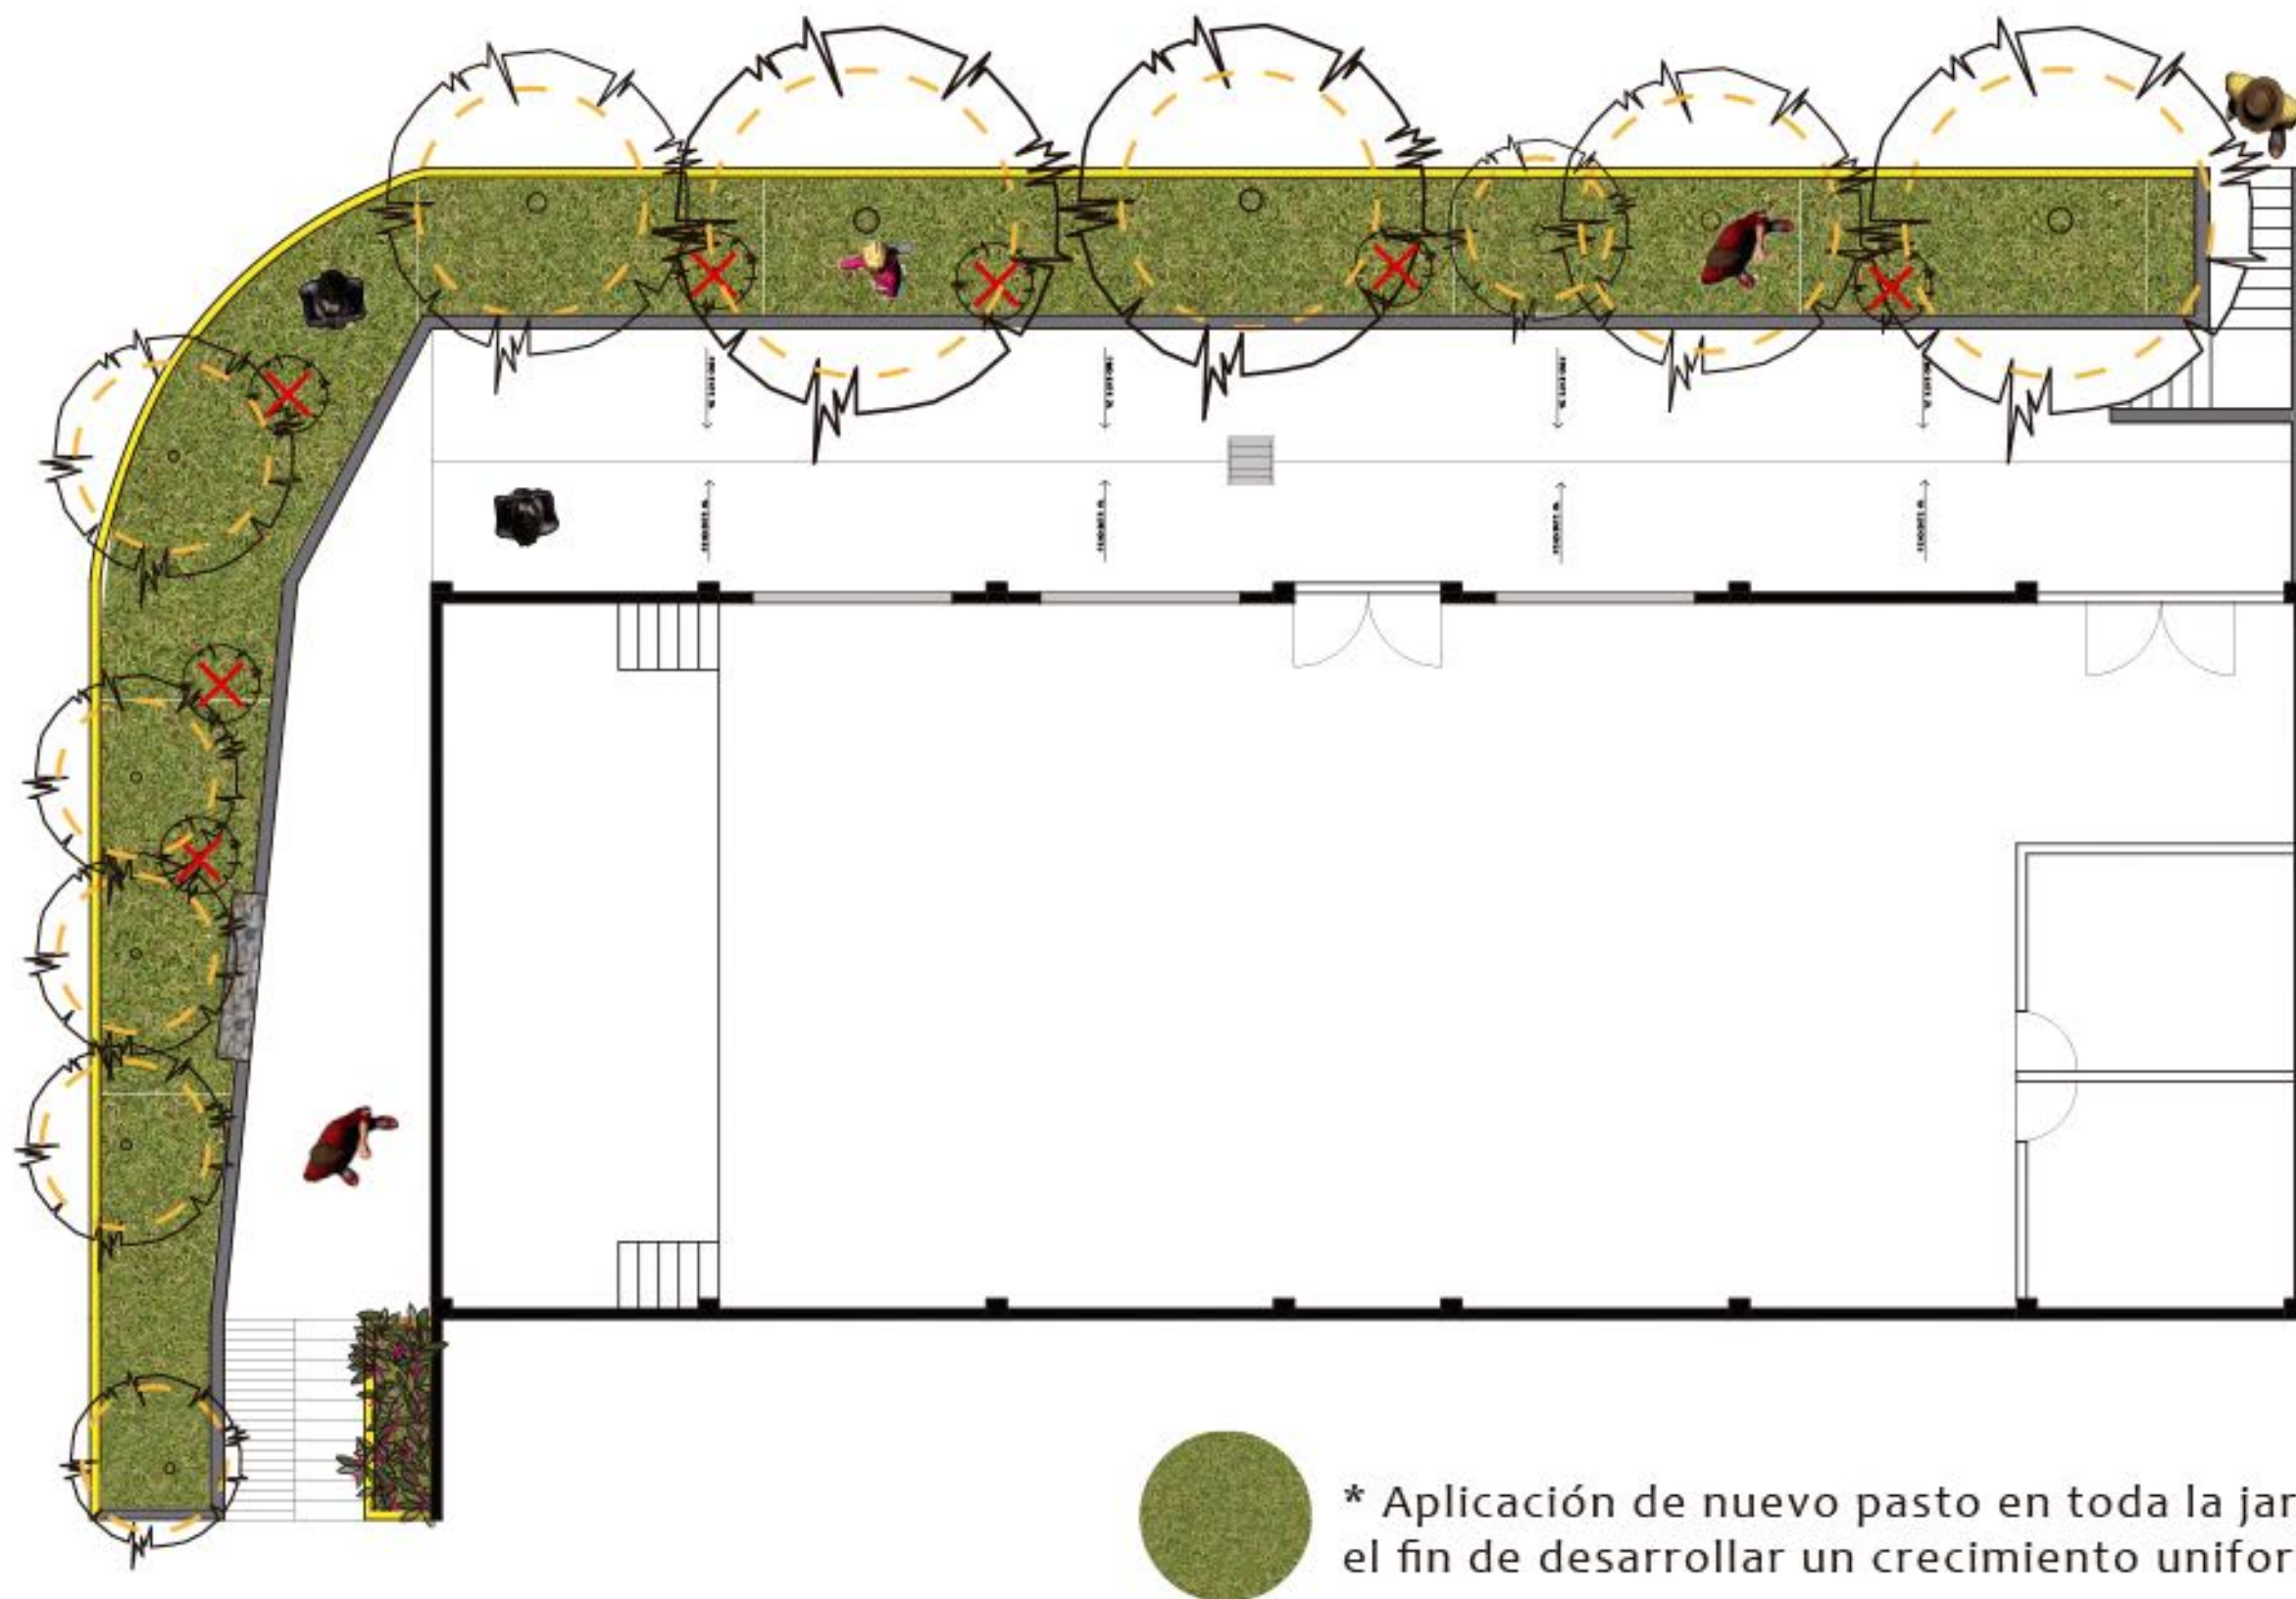
Poda sanitaria

✗ Arbustos que serán eliminados para despejar la fachada sur generando una visual más amplia desde la calle.

○ Proyección del trabajo de rebaje al follaje de los árboles.

* Aplicación de nuevo pasto en toda la jardinera con el fin de desarrollar un crecimiento uniforme.

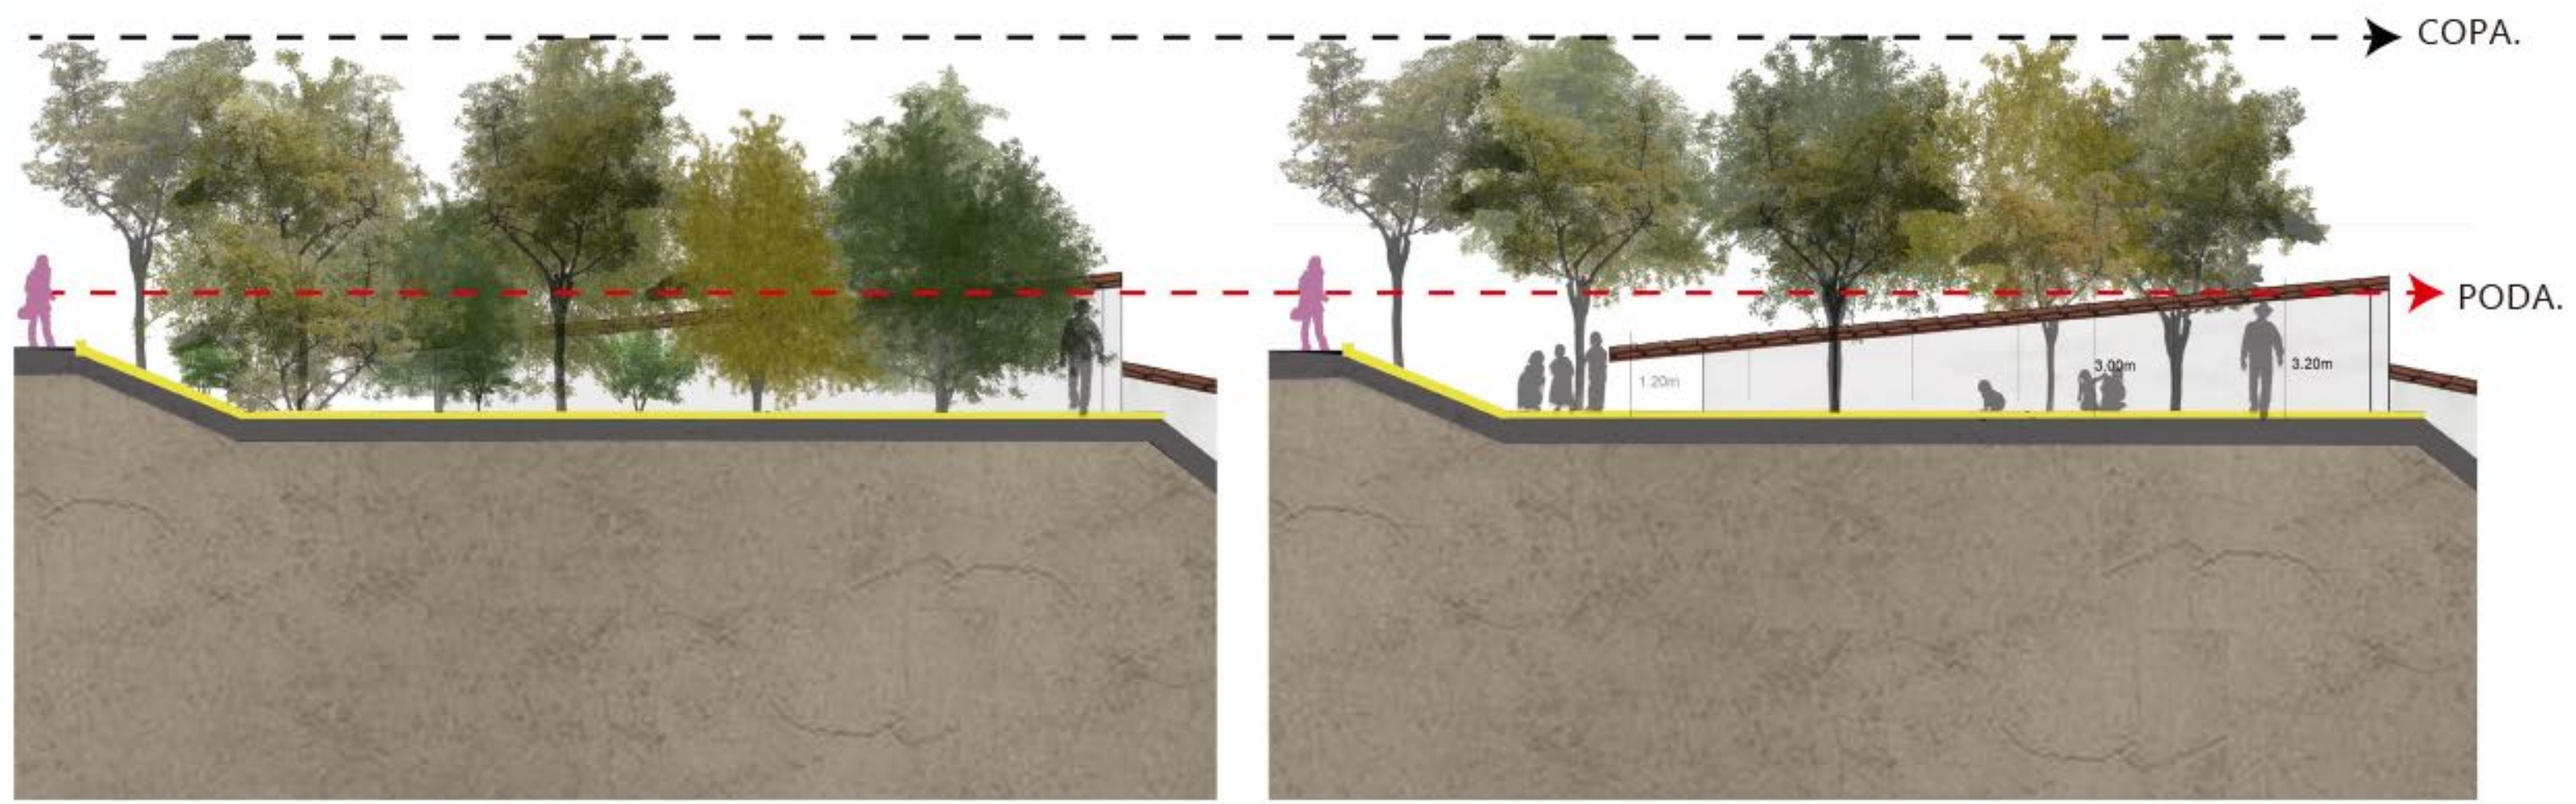
Poda sanitaria | Alzados este

Antes

Después

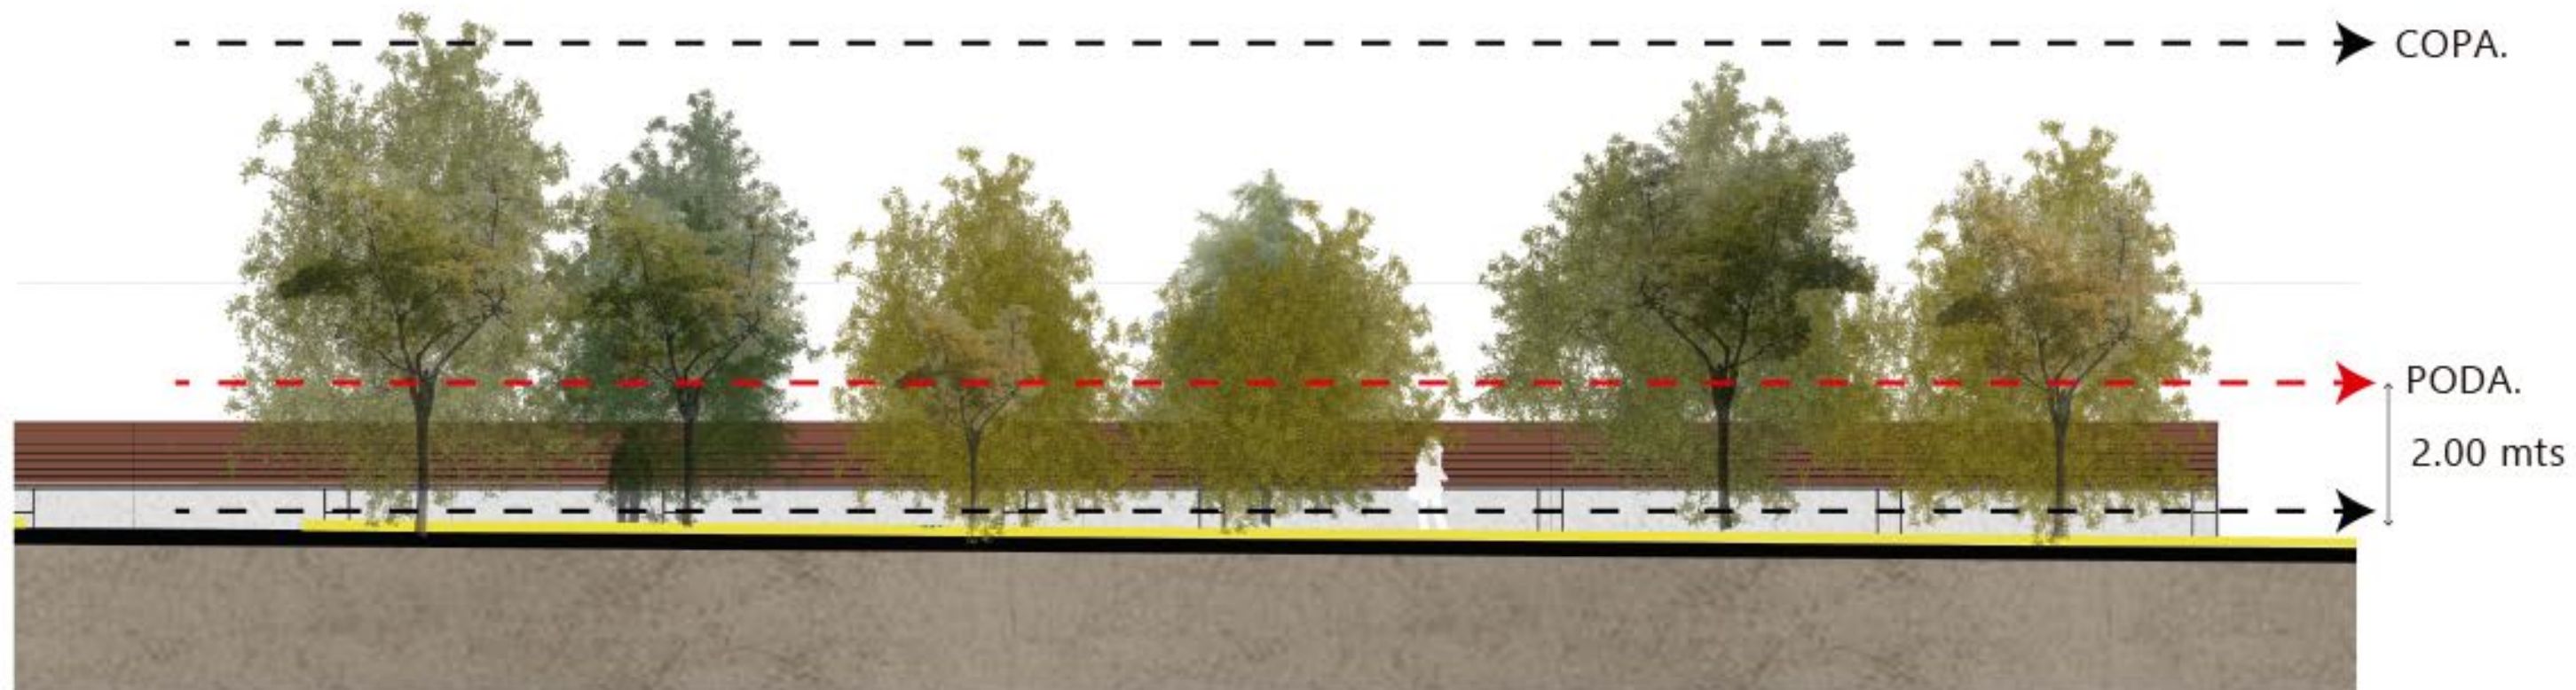
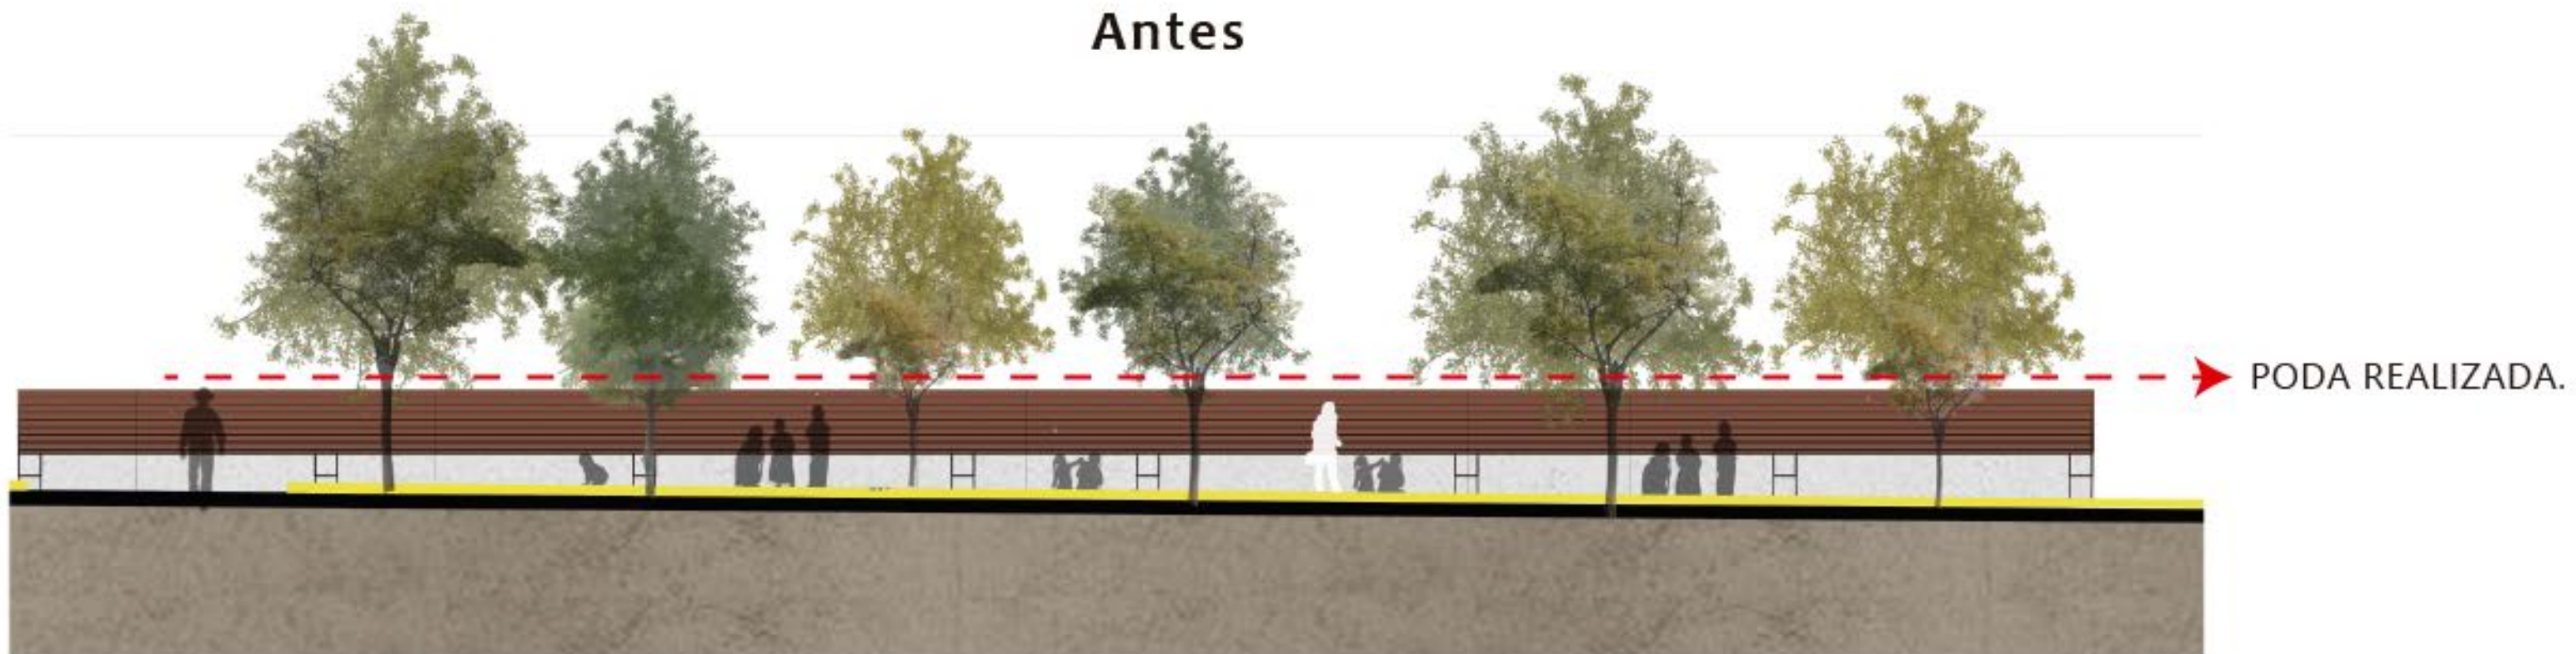
Poda sanitaria | Alzados sur

Antes

Después

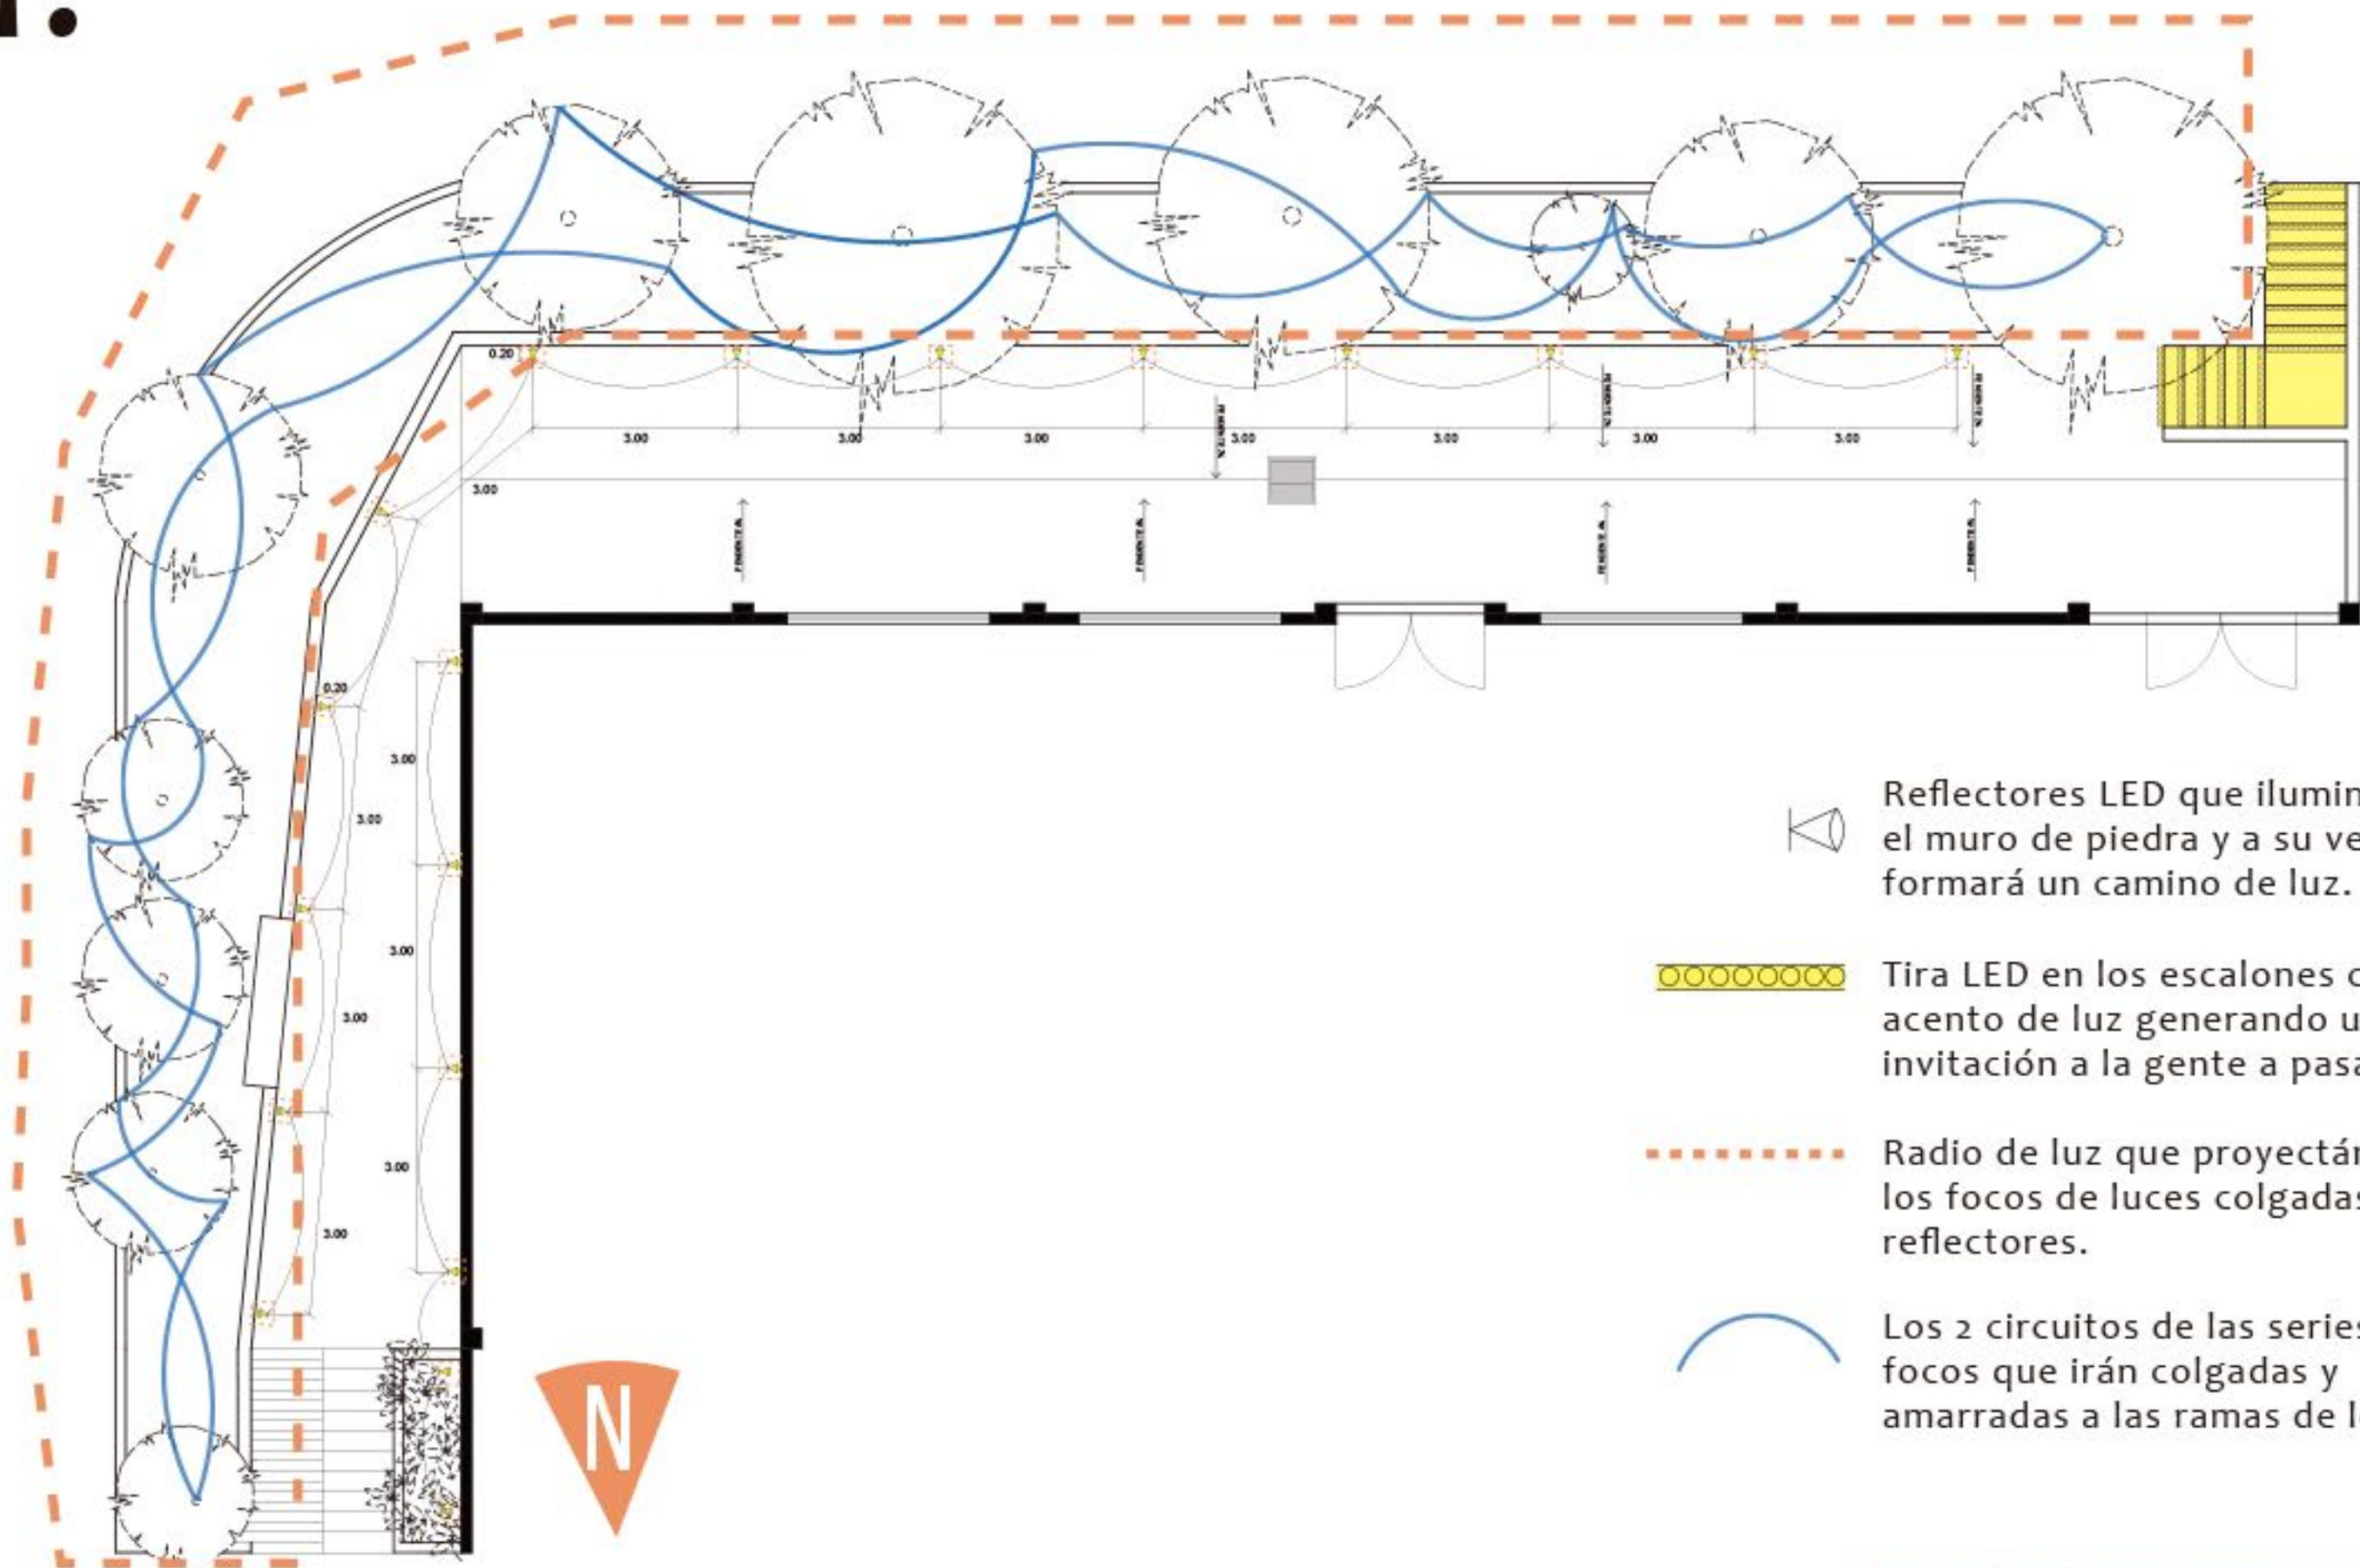
Alumbrado

Reflectores LED que iluminarán el muro de piedra y a su vez se formará un camino de luz.

Tira LED en los escalones como acento de luz generando una invitación a la gente a pasar.

Radio de luz que proyectarán los focos de luces colgadas y los reflectores.

Los 2 circuitos de las series de focos que irán colgadas y amarradas a las ramas de los árboles.
