Árteca

ÁRTECA

Xochitlán de
Vicente Suárez

Reconocimiento del
sitio

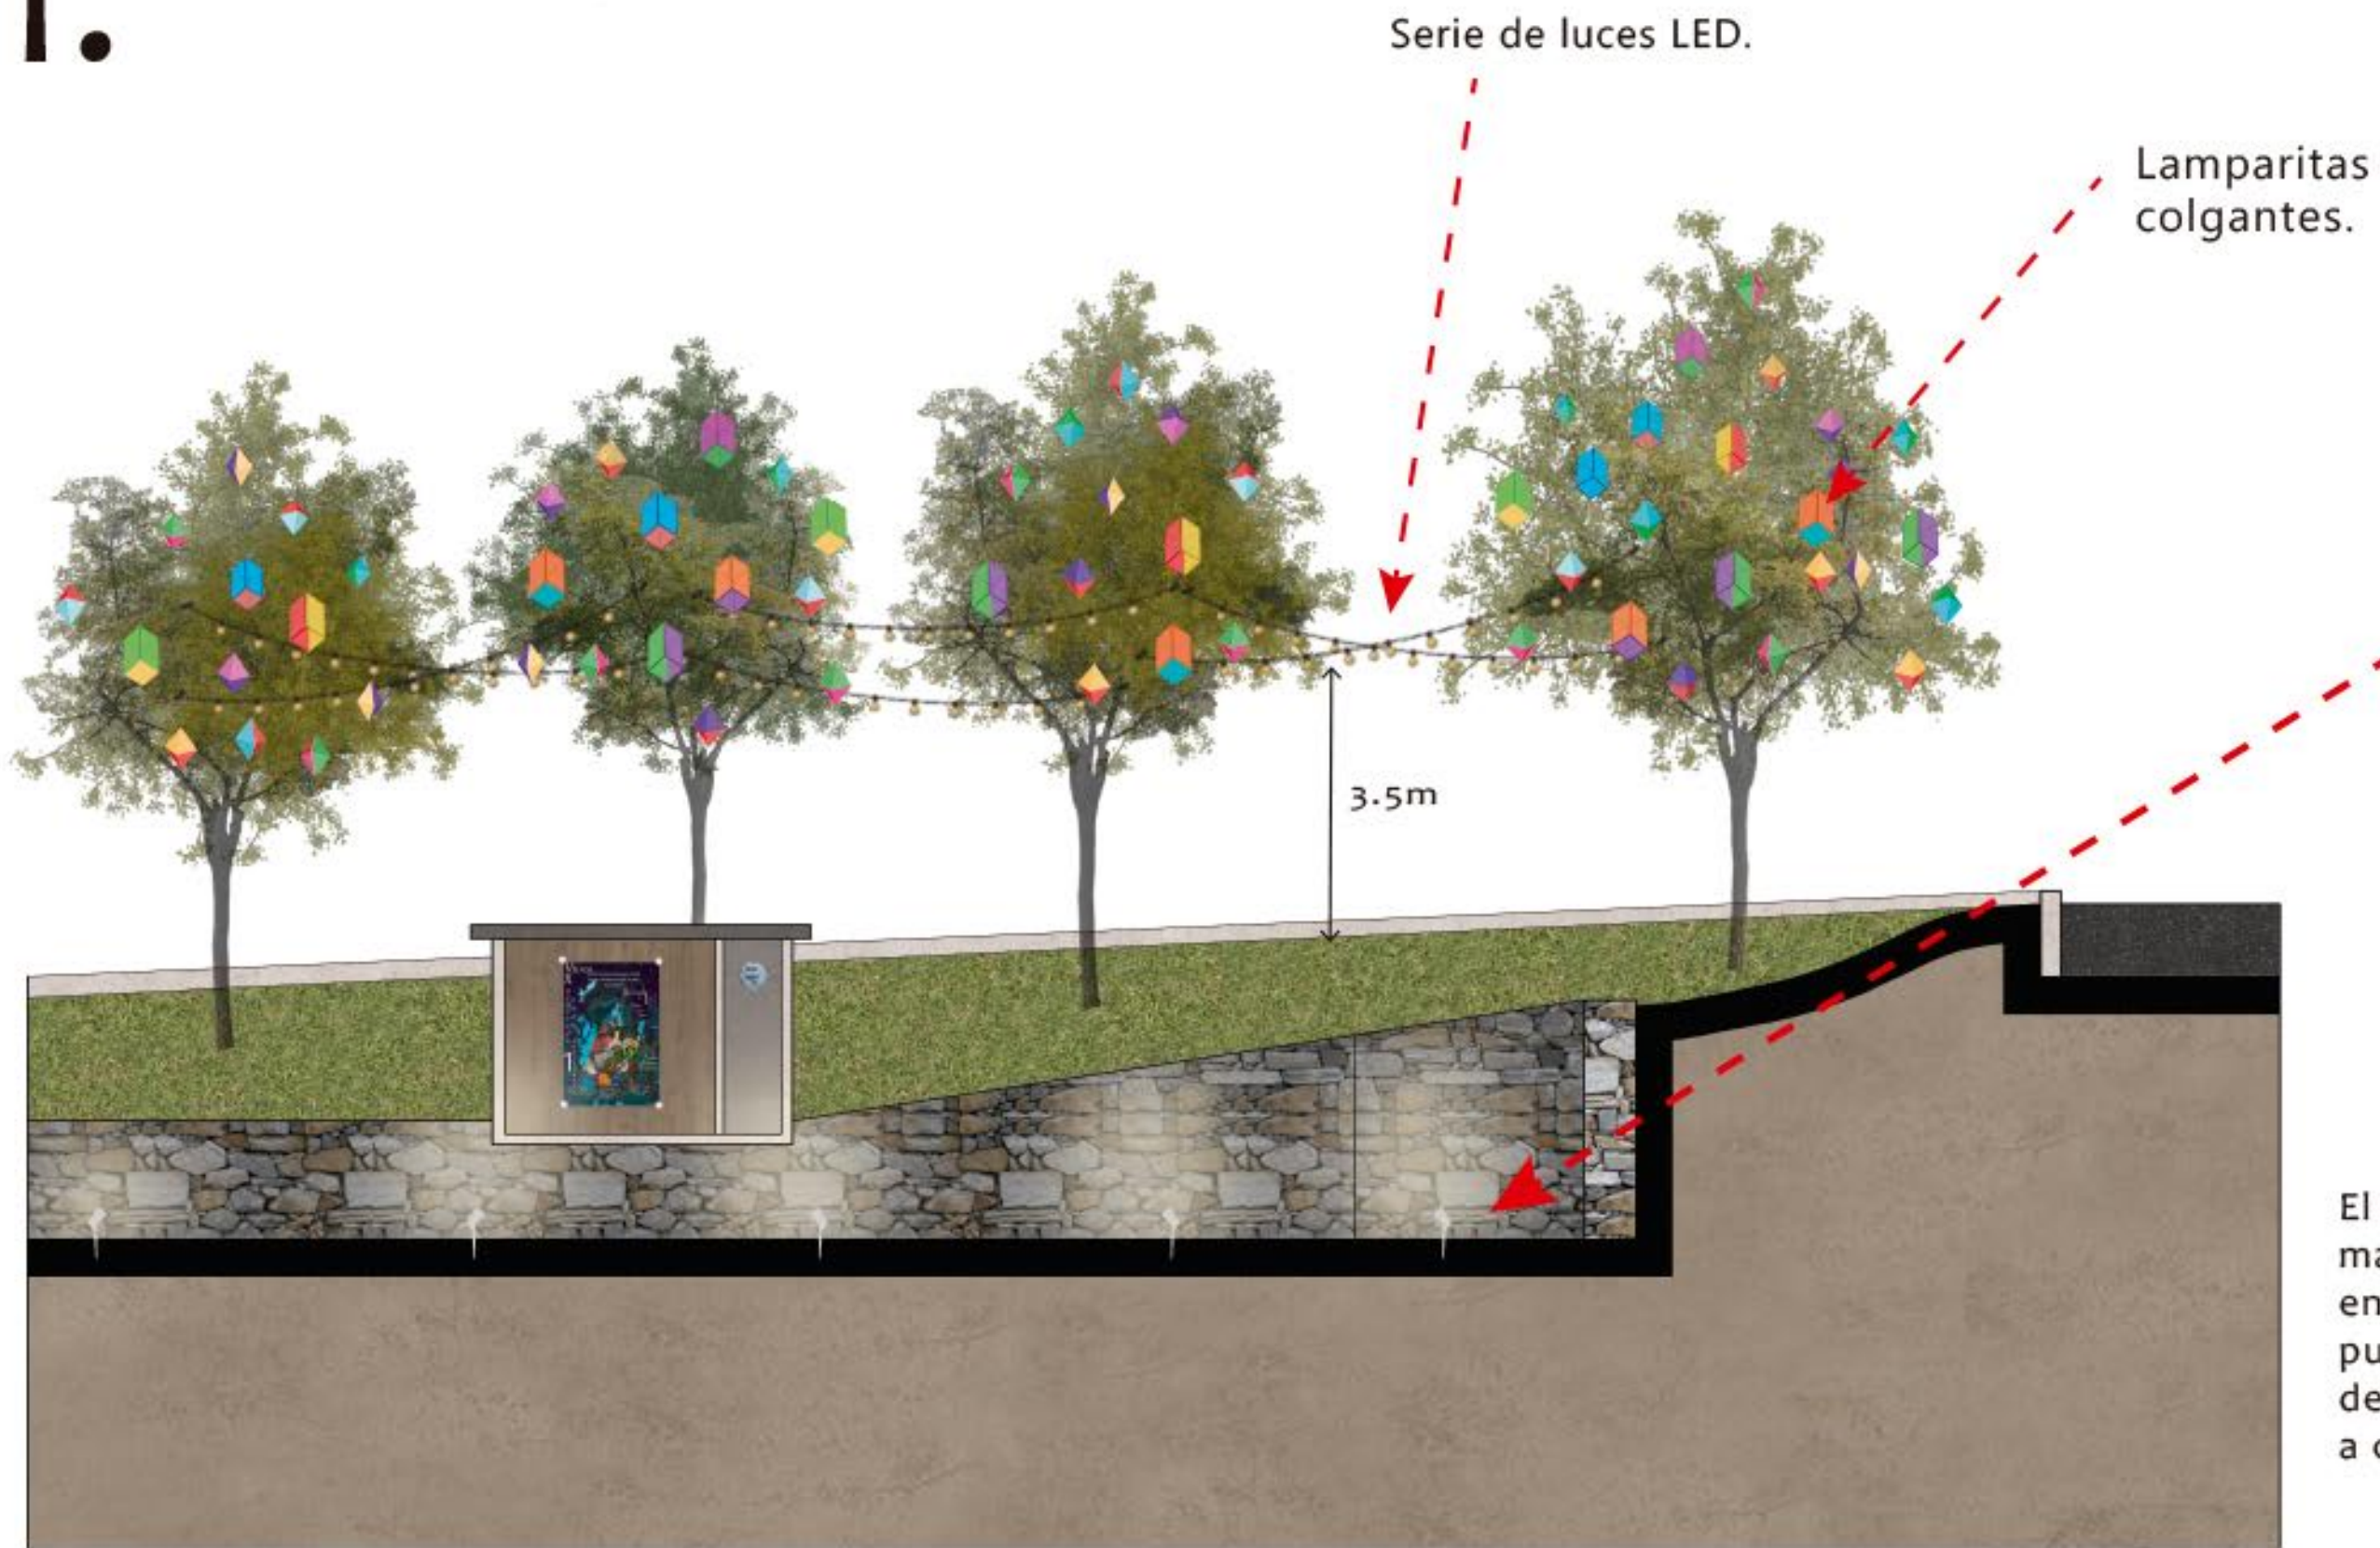
Alumbrado | Corte fachada este

Serie de luces LED.

Lamparitas colgantes.

Reflectores.

Foco tipo LED de 120V.
Luz cálida (3000k)

El uso de 19 reflectores marca Tecnolite, en forma de estaca puestos a 20cm del muro de la jardinera y a cada 3m de separación.

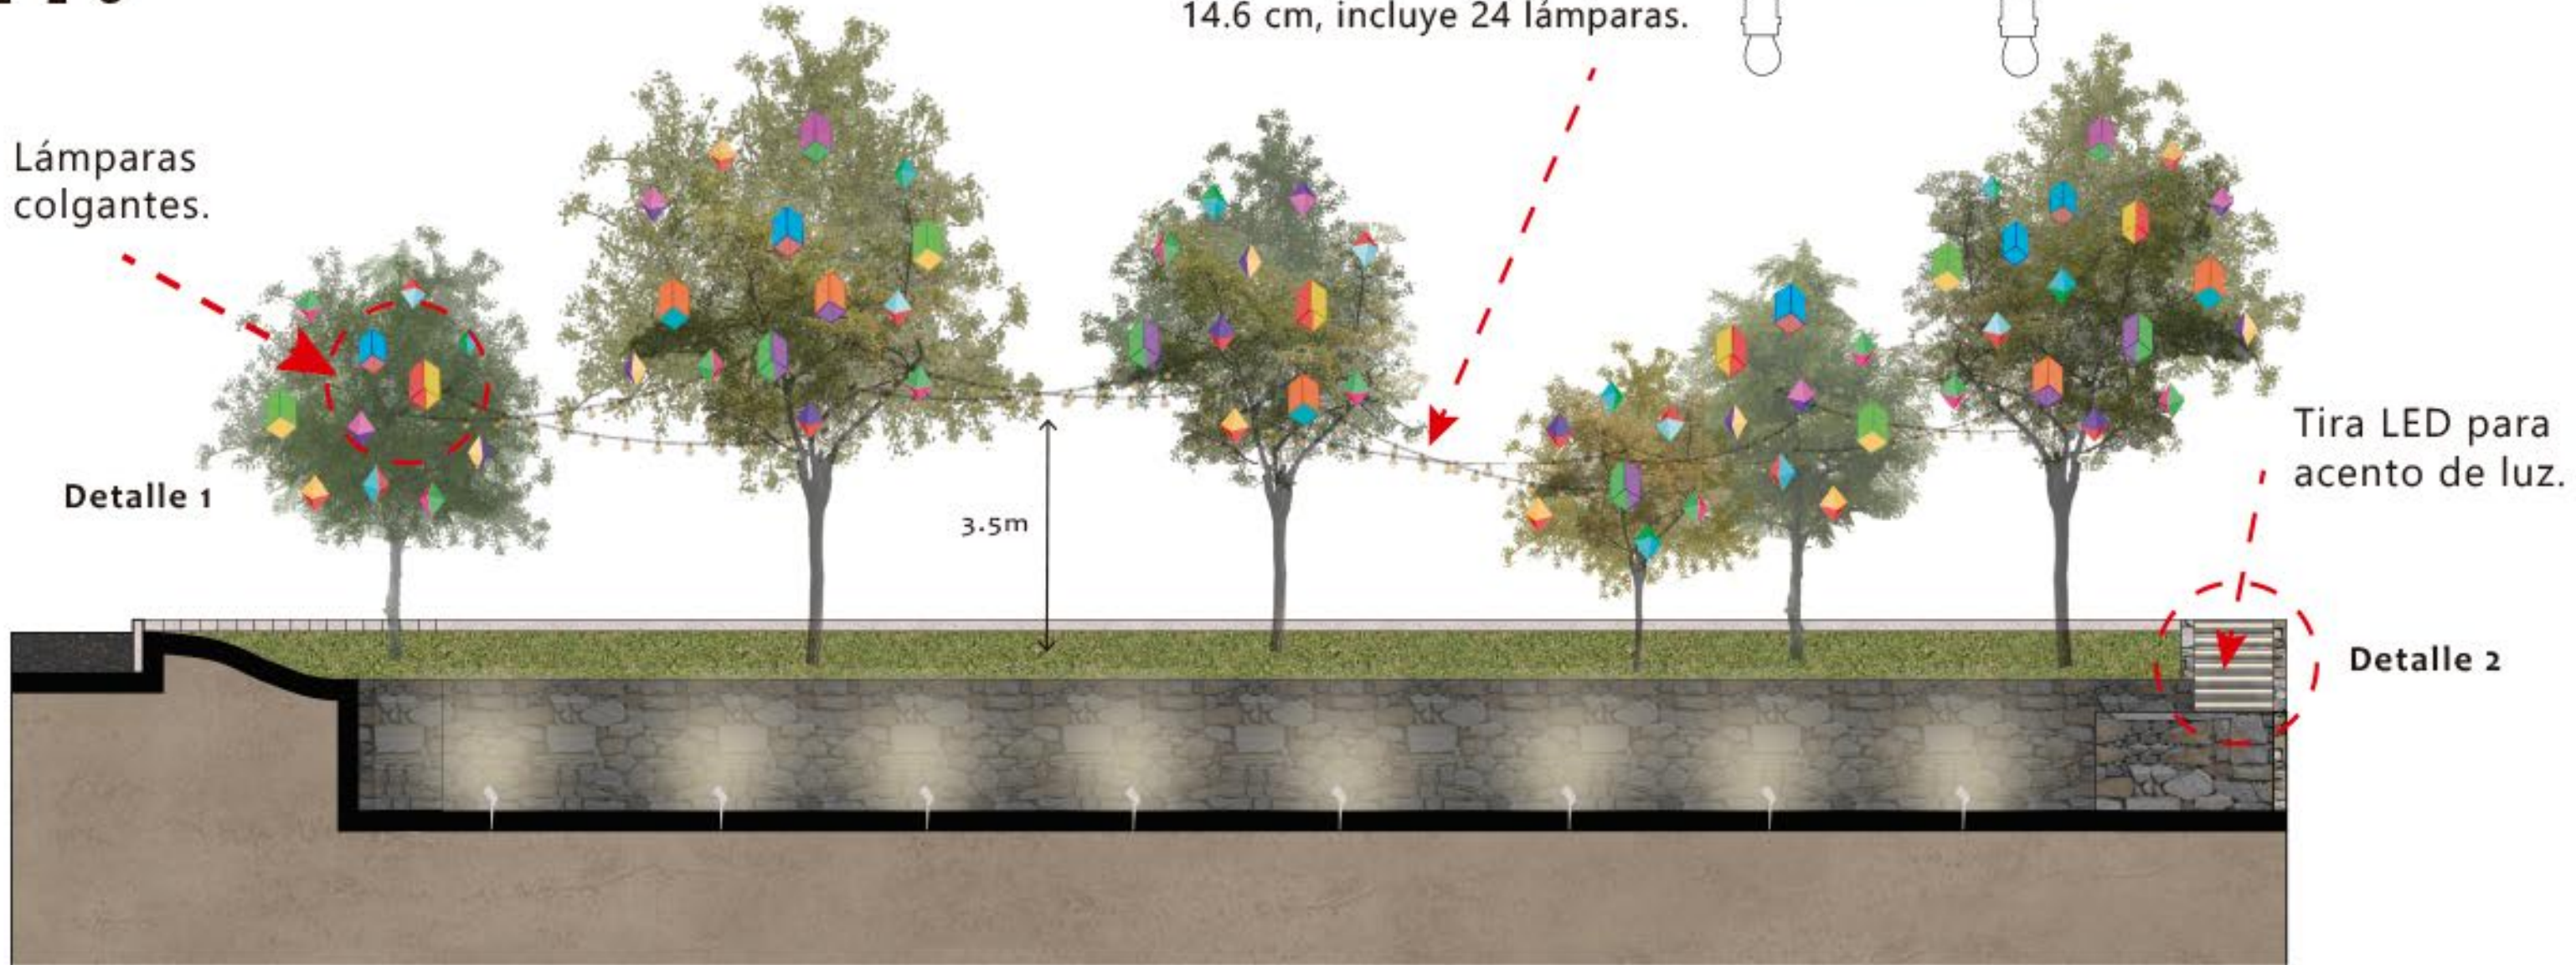
Alumbrado | Corte fachada sur

Lámparas colgantes.

Serie de luces LED. Longitud 14.6 cm, incluye 24 lámparas.

Prototipos de lámparas colgantes hechas de polipropileno.

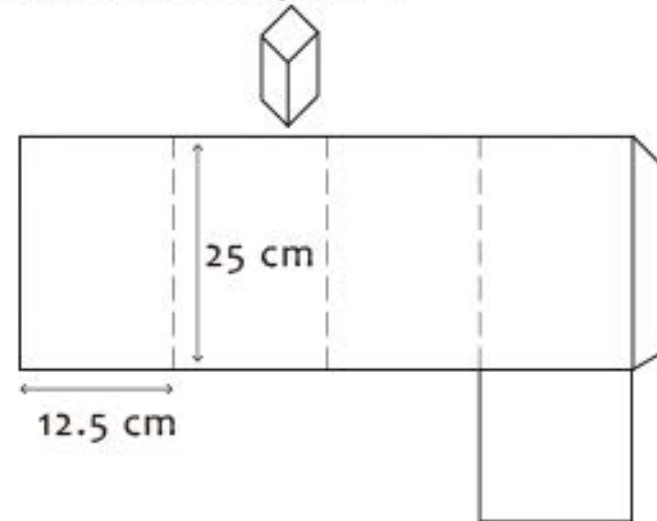
Desdoble lámpara 1

Su diseño fue inspirado en los coloridos globos de papel de china que se elaboran en el Barrio de San Lázaro.

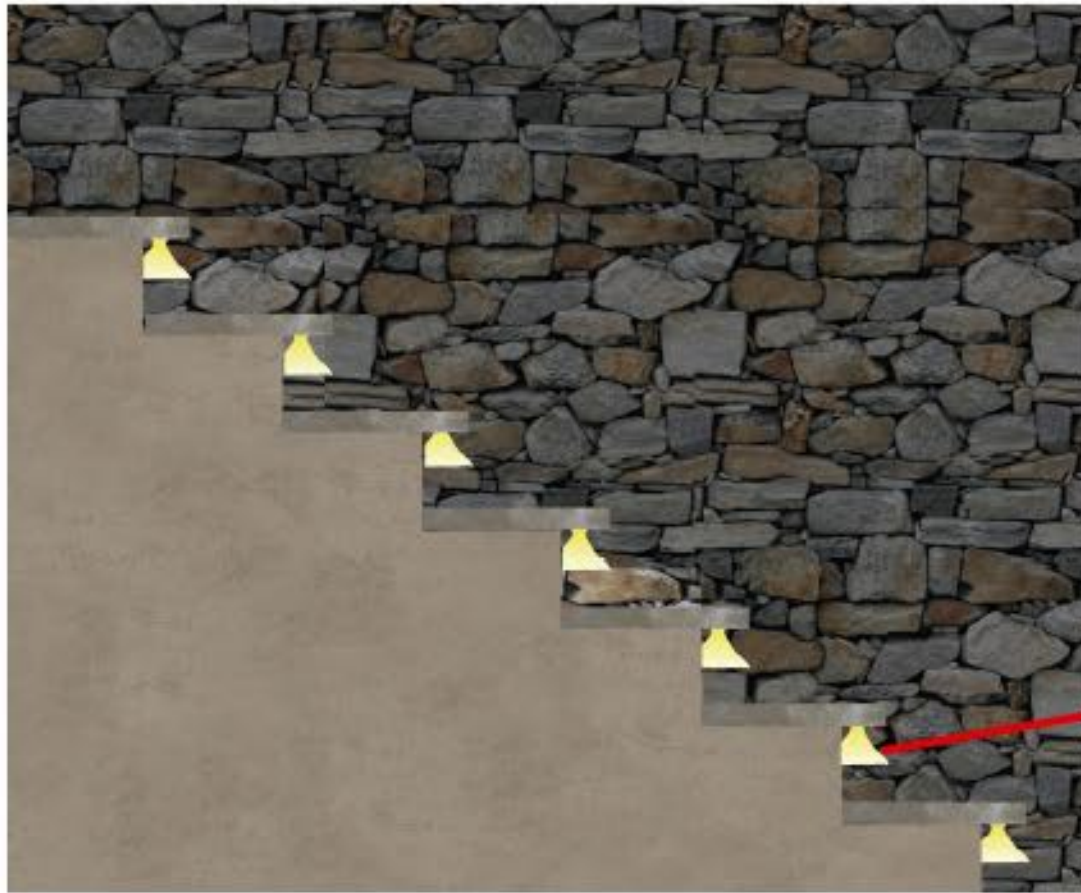
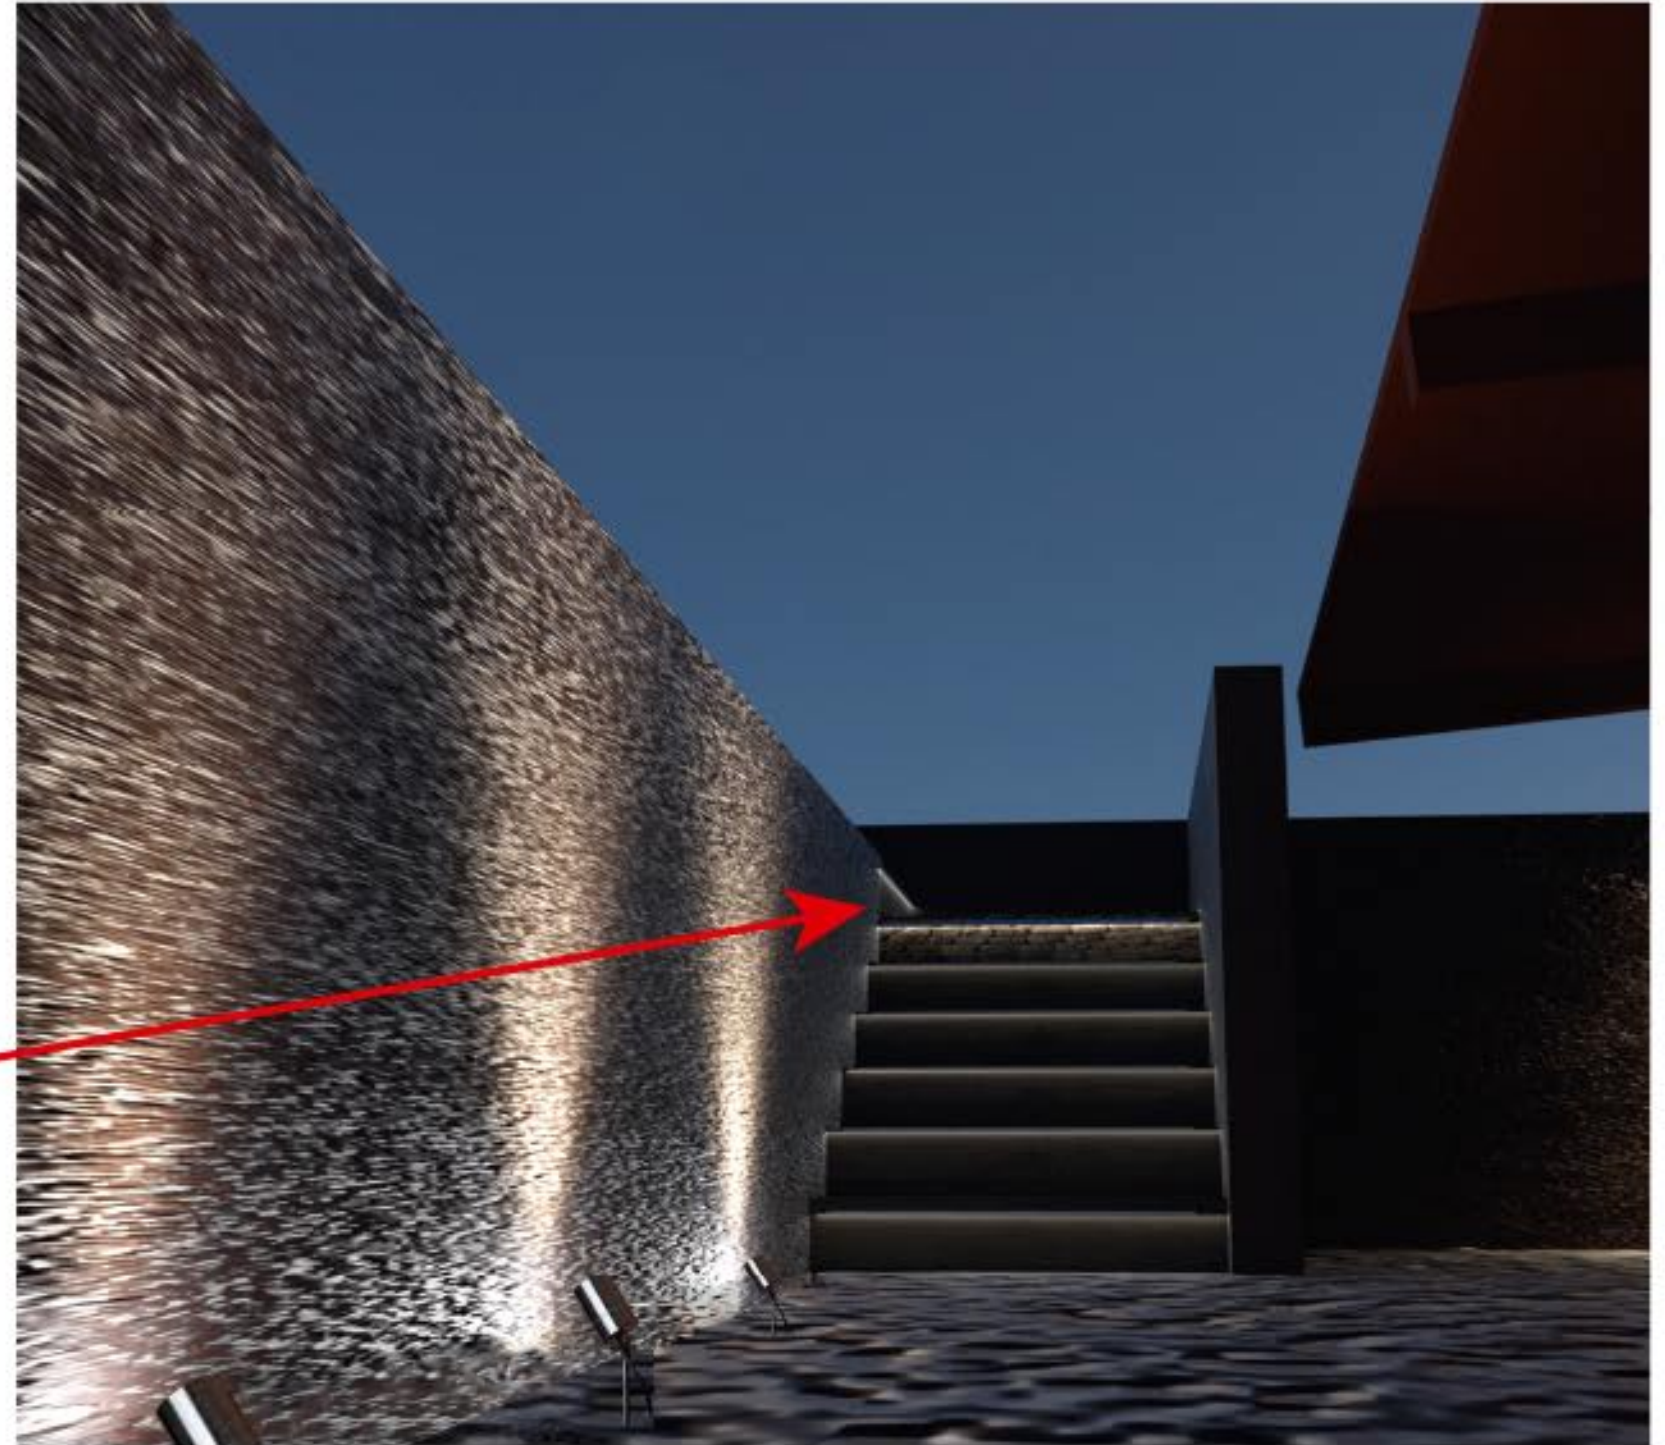
Detalle 2

Tira LED.

Aplicación de tira LED debajo de cada escalón.
Marca "Tecnolite" luz cálida 3000k.
Un rollo de 25 m.

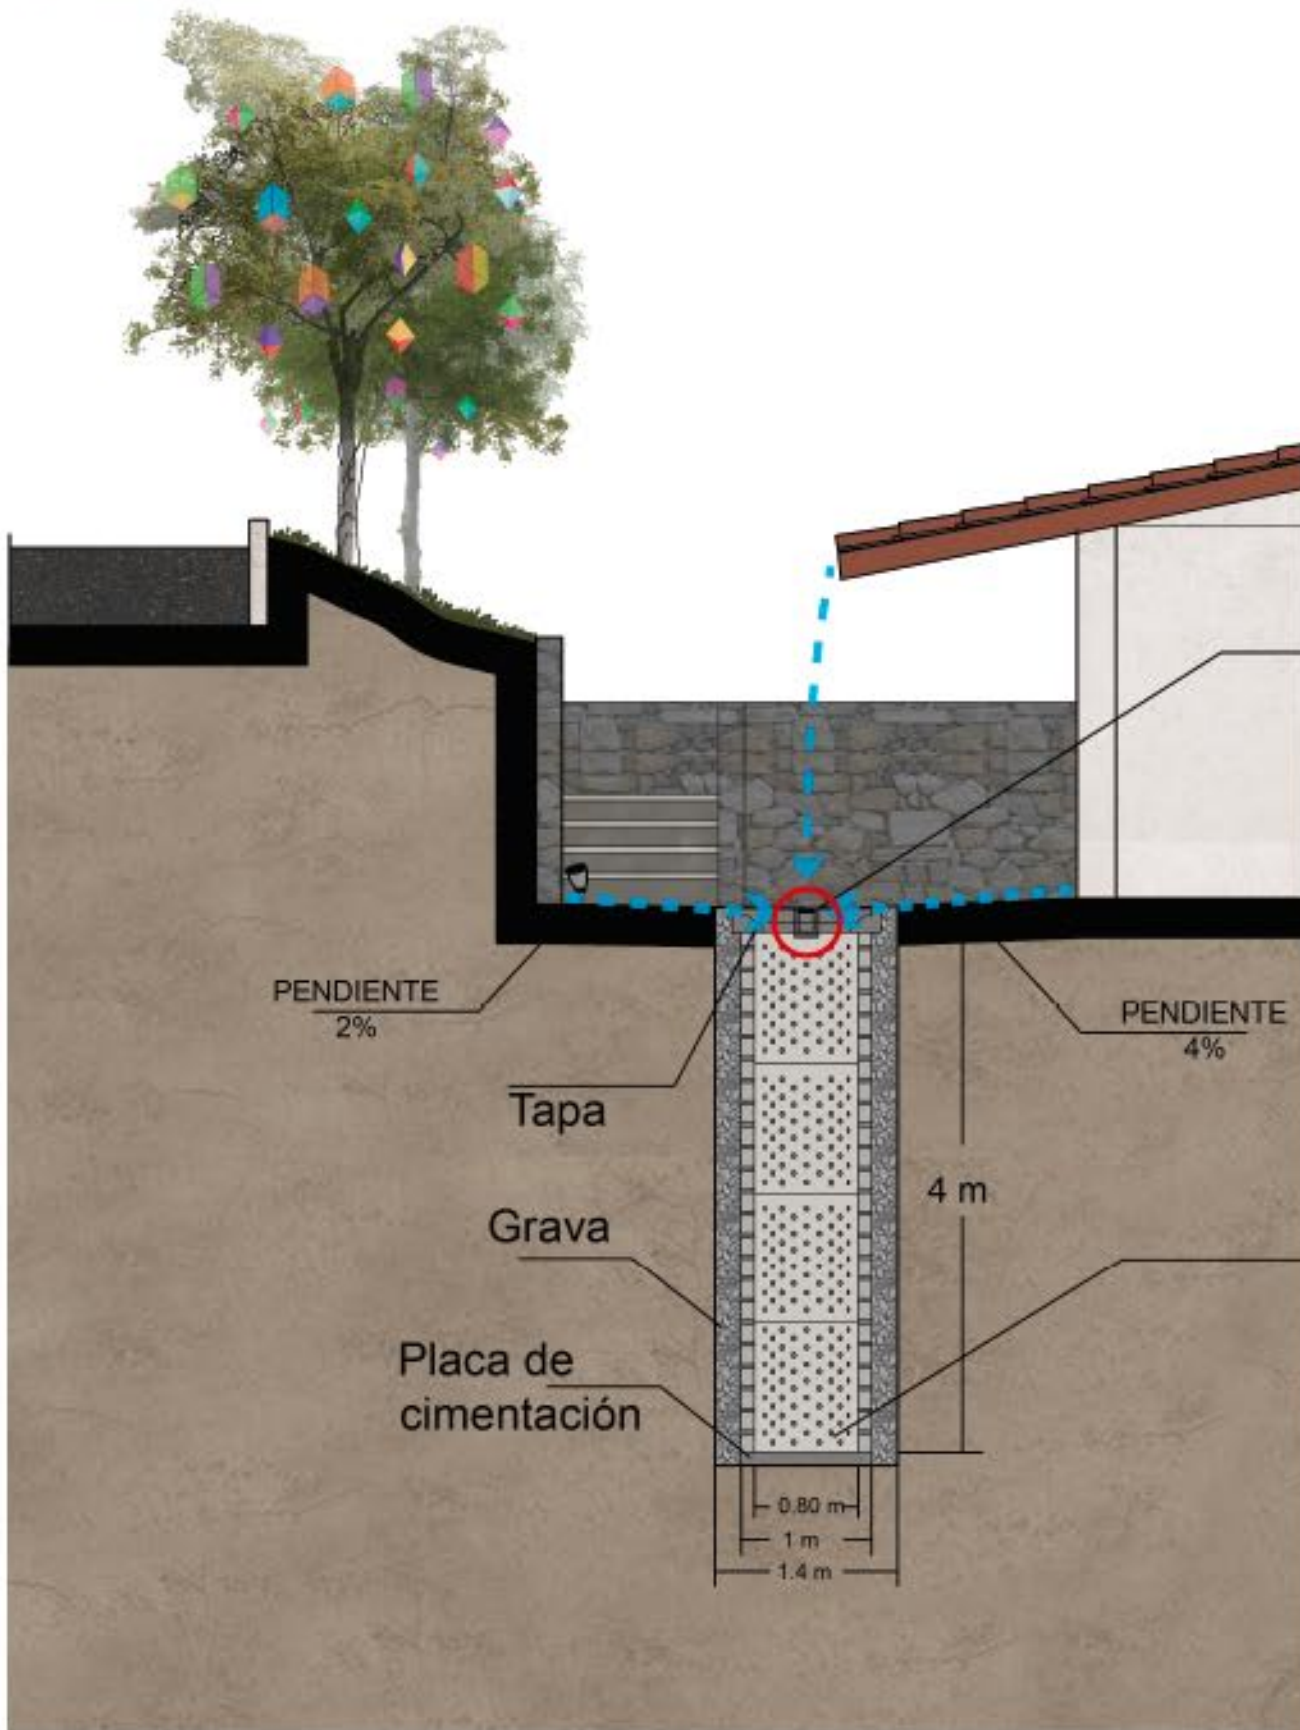
III. Prevención de inundación Corte Y- Y'

← - - Escurrimiento de agua pluvial.

Rejilla y
trinchera

Pozo de
absorción

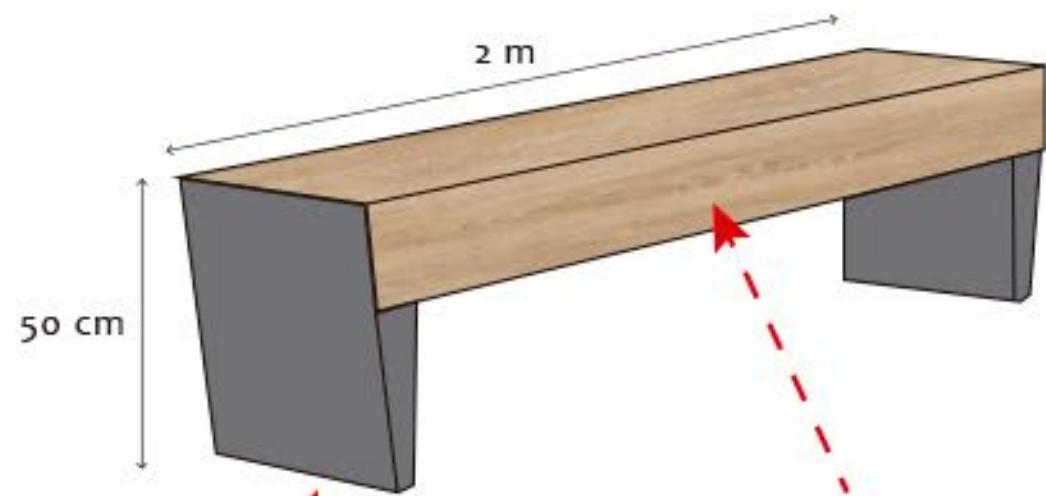
Corte recibidor

Bancas en la parte del recibidor para generar una sensación de recibimiento antes de entrar al salón.

Madera reutilizada de palets donados.

Estructura metálica la cual da soporte a la banca.

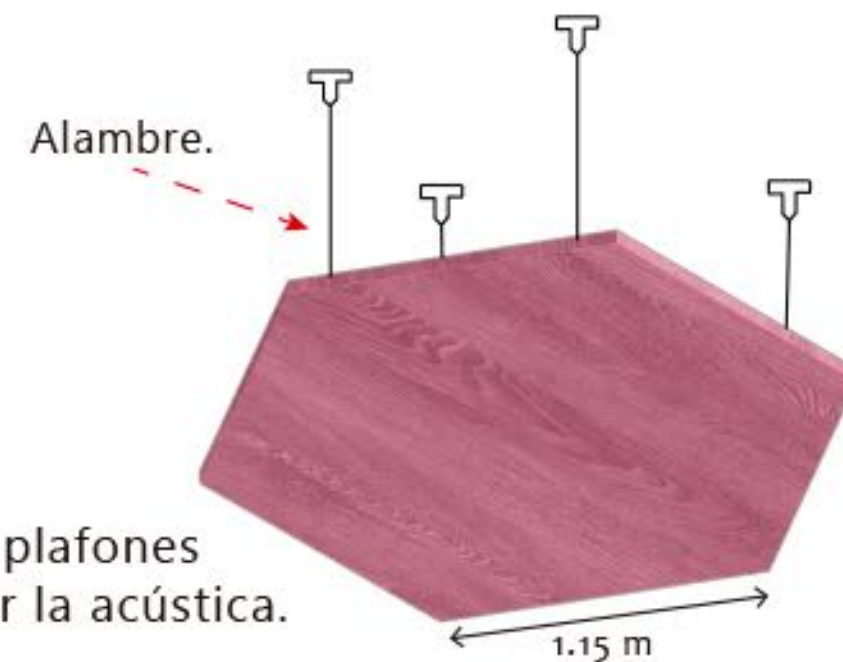
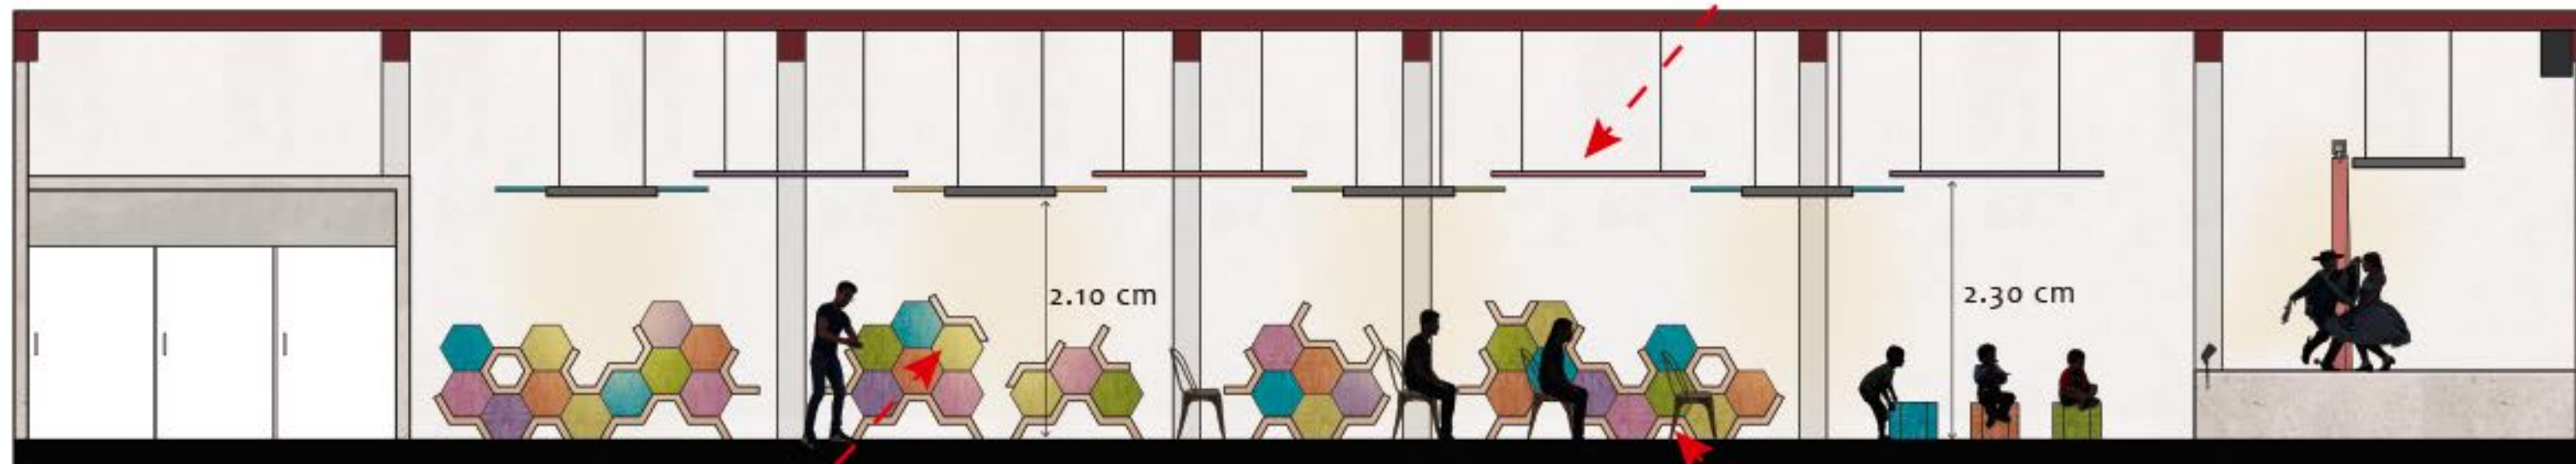
Corte interior

Taburetes didáticos en forma de hexágonos.

Taburete hexagonal
Diámetro de 50 cm
Material: tela

Repisas de madera reutilizada de palets donados. Servirán para soportar los taburetes, estas irán ancladas al muro.
