# Centro de Rehabilitación Zooterapéutico Veracruz

PROYECTO	CENTRO DE ZOOTHERAPIA DEL MANGLAR (C.Z.M.) Centro de rehabilitación terapéutica con apoyo de Terapias Asistidas con Animales (TAA)
USO	HABITACIONAL <input type="checkbox"/> SERVICIOS <input checked="" type="checkbox"/> COMERCIAL <input type="checkbox"/> INDUSTRIAL <input type="checkbox"/>

# ARQ-15

Esc 1:75 PLANO AVETERAPIA

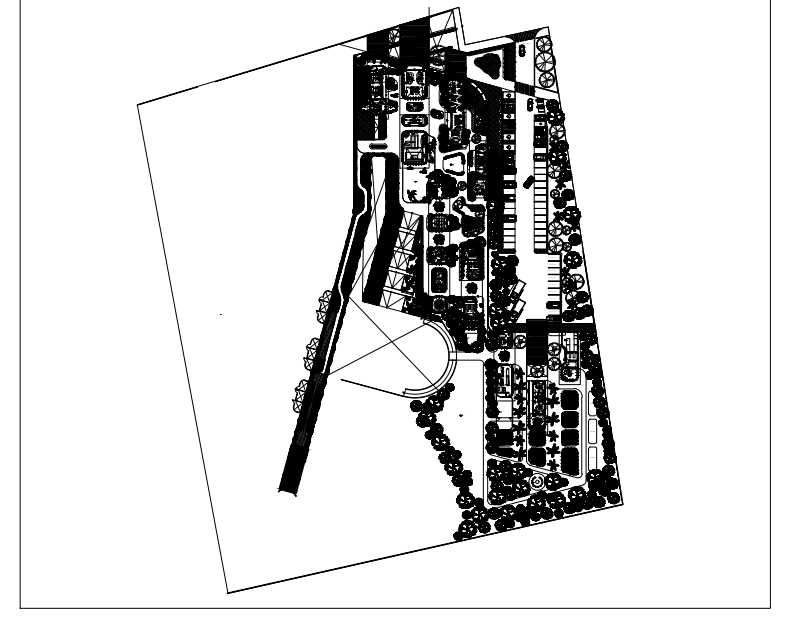
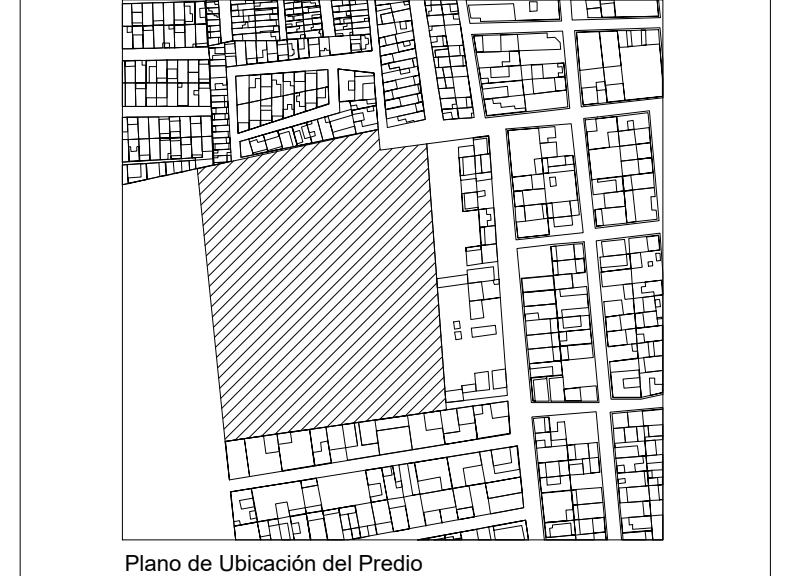
ZONA DE AVETERAPIA	Area	M2
- Deck de vuelo y observación	- Deck for therapy with birds	72,00 m2
- Jaula de ave rapaz 01	- Bird cage	3,40 m2
- Jaula de ave rapaz 02	- Bird cage	3,40 m2
<b>ZONA DE AVETERAPIA</b>	<b>Area</b>	<b>101,02 m2</b>
