Centro de Rehabilitación Zooterapéutico Veracruz

PROYECTO CENTRO DE ZOOTERAPIA DEL MANGLAR (C.Z.M.)
 Centro de Rehabilitación terapéutica con apoyo de Terapias Asistidas con Animales (TAA)

IHS-05

INST. SANITARIAS CONSULTORIOS Y CAFETERÍA

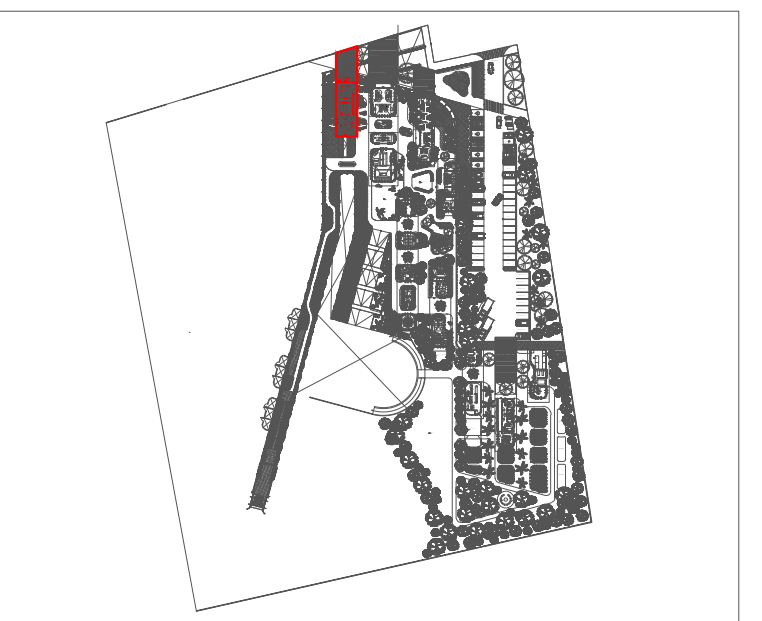
CONSULTORIOS Y CAFETERÍA

Consultorio 01	Doctor's Office 01	16.58 m ²
Consultorio 02	Doctor's Office 02	13.95 m ²
Consultorio 03	Doctor's Office 03	18.00 m ²
Bodega cafetería	Coffee Storage	9.66 m ²
Preparación y área de comensales	Preparation and diner area	34.07 m ²
Terraza cafetería	Coffee Terrace	38.02 m ²
Circulaciones techadas y voladas	Circulations and roofed areas	33.52 m ²
