Centro de Rehabilitación Zooterapéutico Veracruz

Igartua Martínez, Diego

INST. SANITARIAS
INVESTIGACIÓN Y AT. VETERINARIA

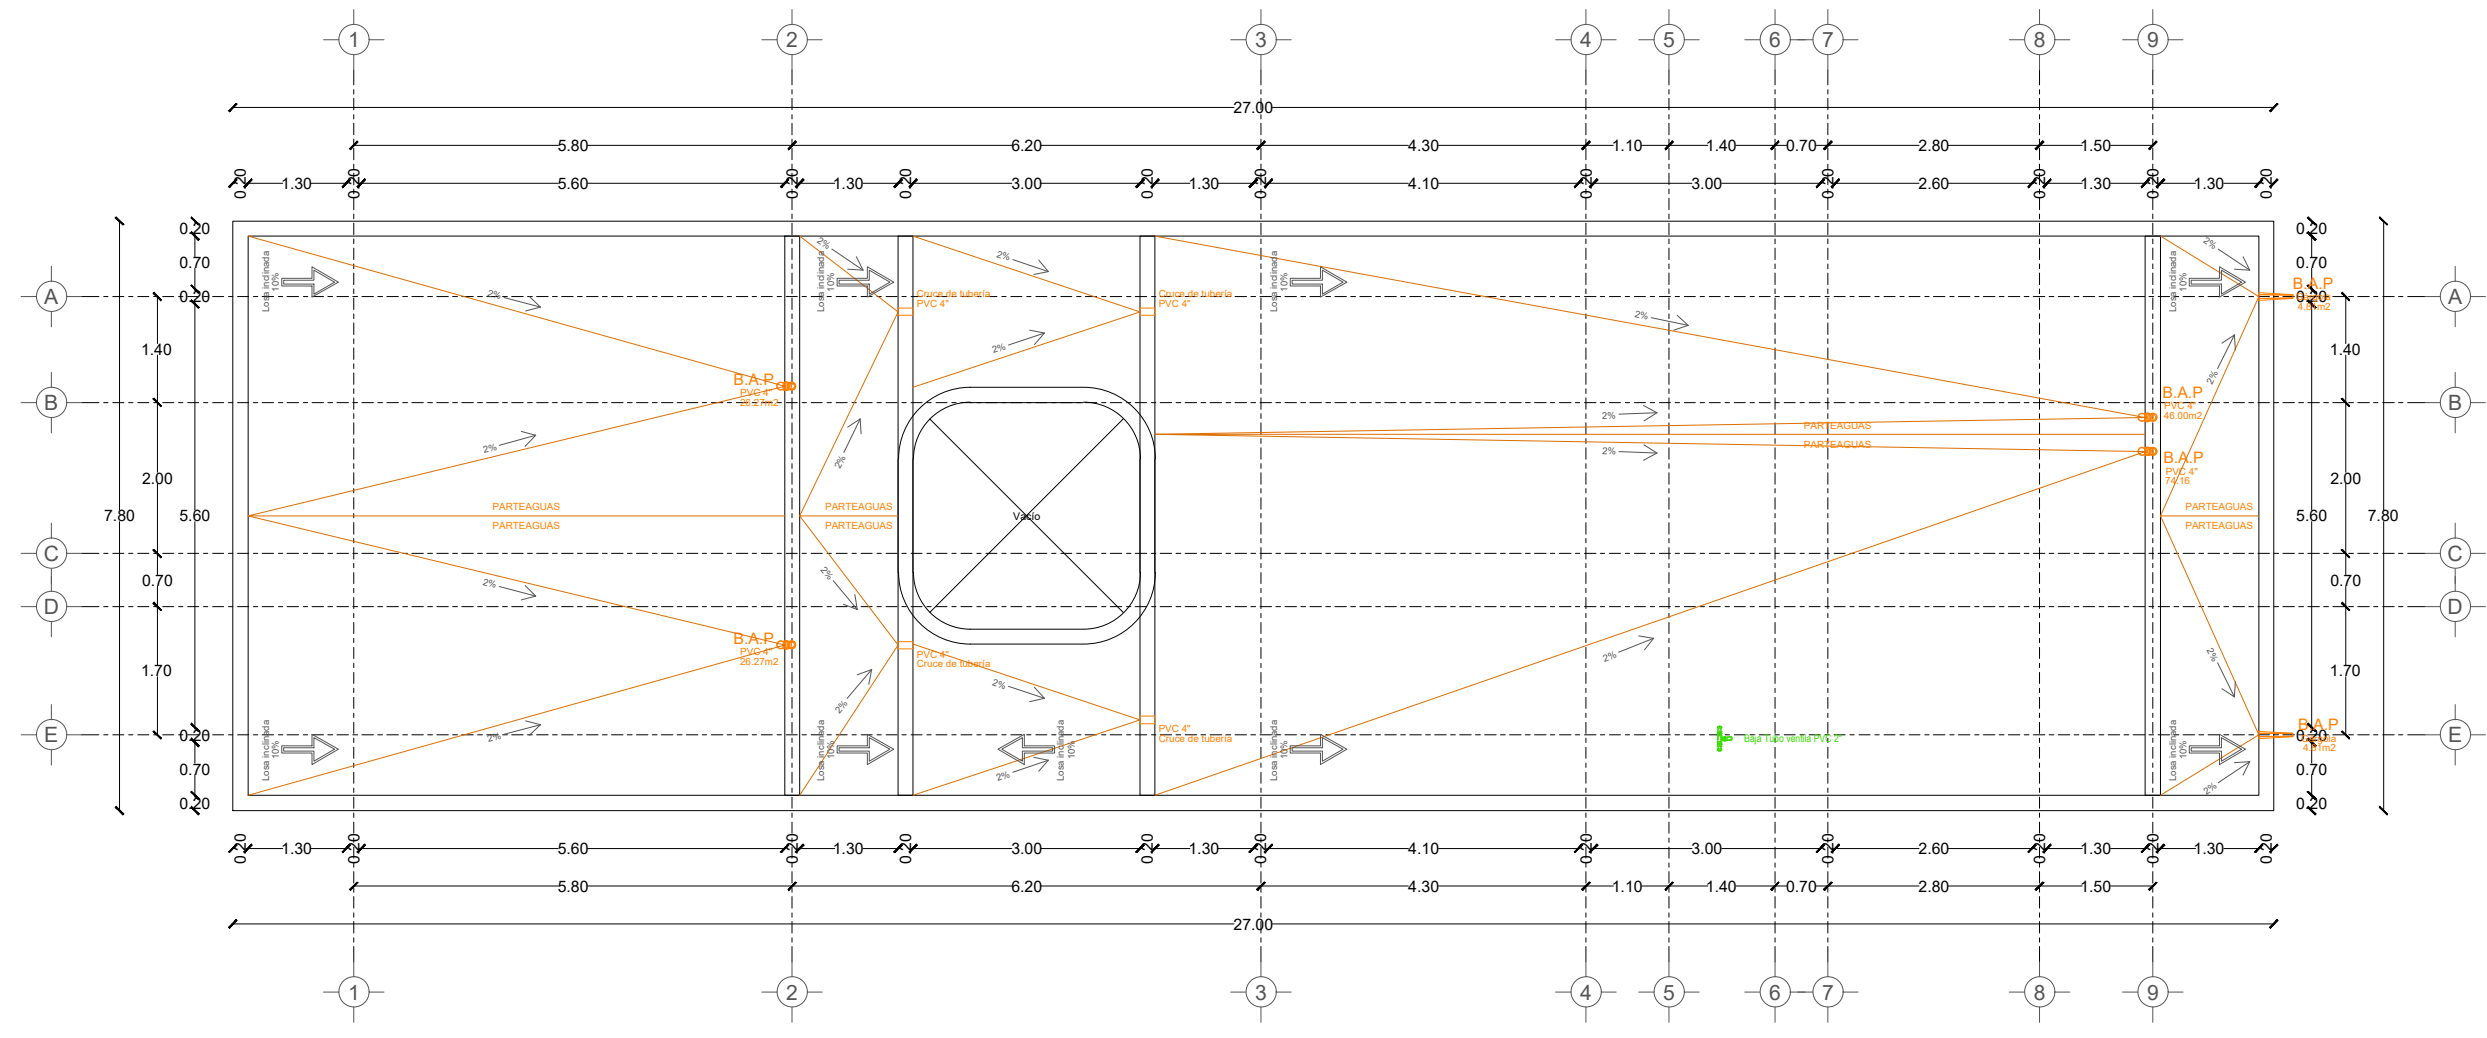
Planta de azotea

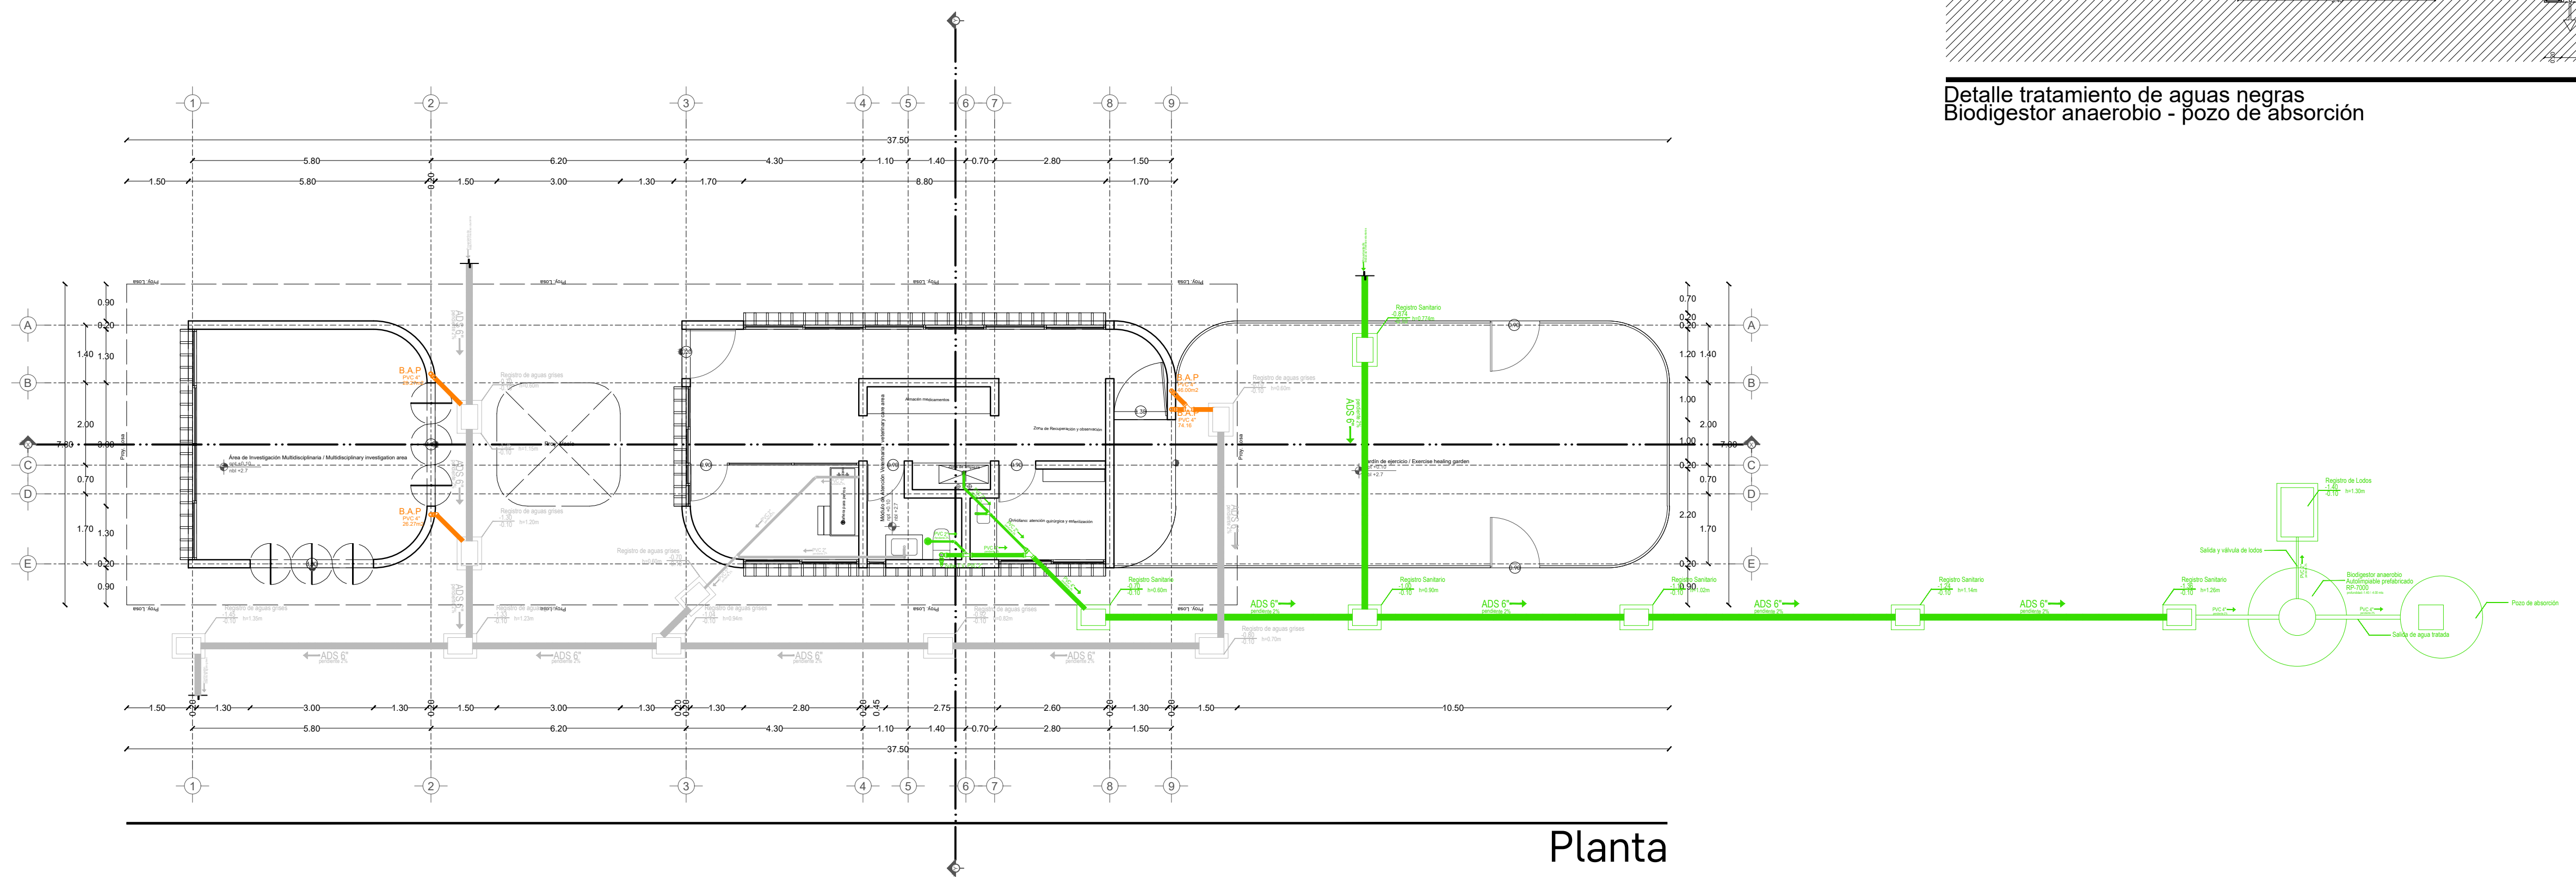
Planta
