La casa de Cristina y Edilberto

Ceballos Portilla, María Fernanda

ASE II

“La casa de Cristina y Edilberto”.

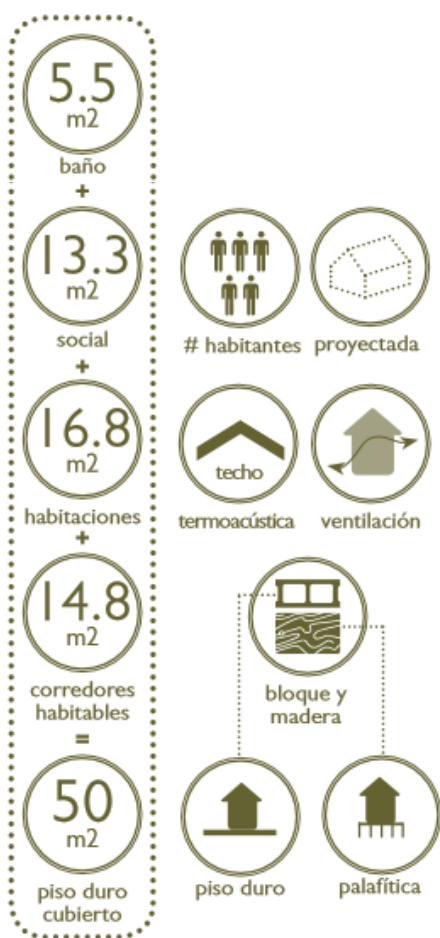
Este prototipo parte de la posibilidad de brindar una solución integral de la vivienda iniciando con un módulo de mejoramiento como lo es el baño.

La vivienda se encuentra compuesta por dos cuerpos en diferente materialidad y momentos. Un bloque agrupa las zonas de servicio: baño y lavadero. El otro modulo corresponde a la cocina, habitaciones y área social, los cuales se generarán posteriormente progresivamente.

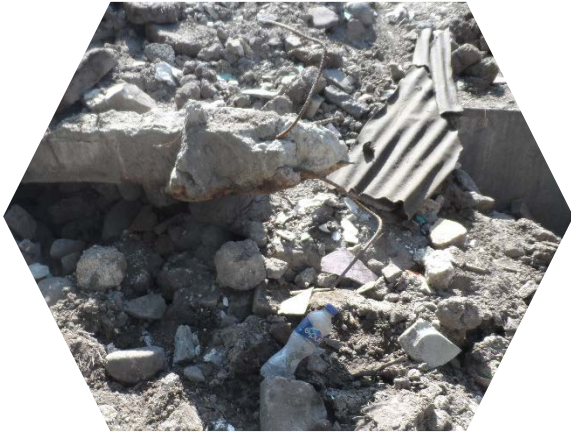
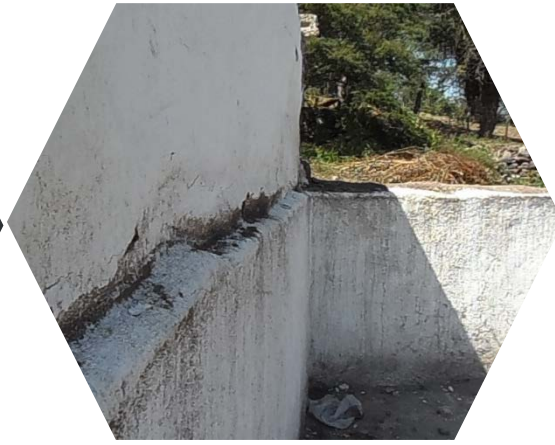
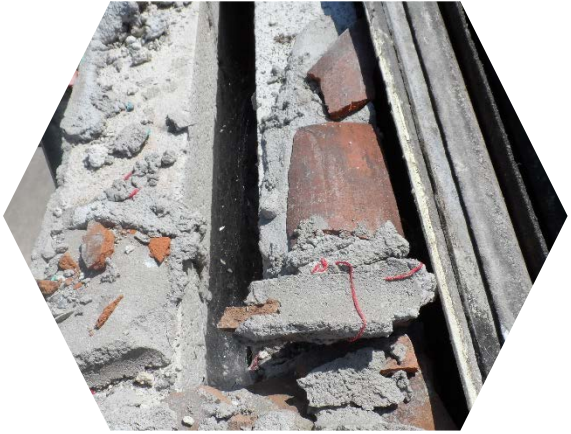
Por un lado, se enfrentan a la construcción de viviendas sin asesoramiento técnico, en su mayoría autoconstrucción. A esto se suma la falta de supervisión en calidad de materiales, lo cual puede y ha provocado fallas importantes dentro del sitio. Más en concreto, nuestro usuario analizado contaba con una vivienda a base de marcos rígidos, que fallo por el armado del acero, la calidad del concreto y una cimentación deficiente para el tipo de suelo existente dentro del terreno.

Por otra parte, podemos observar que la tipología promedio de la vivienda es de un solo nivel, la mayoría con escaleras o rampas de acceso por los terrenos accidentados.

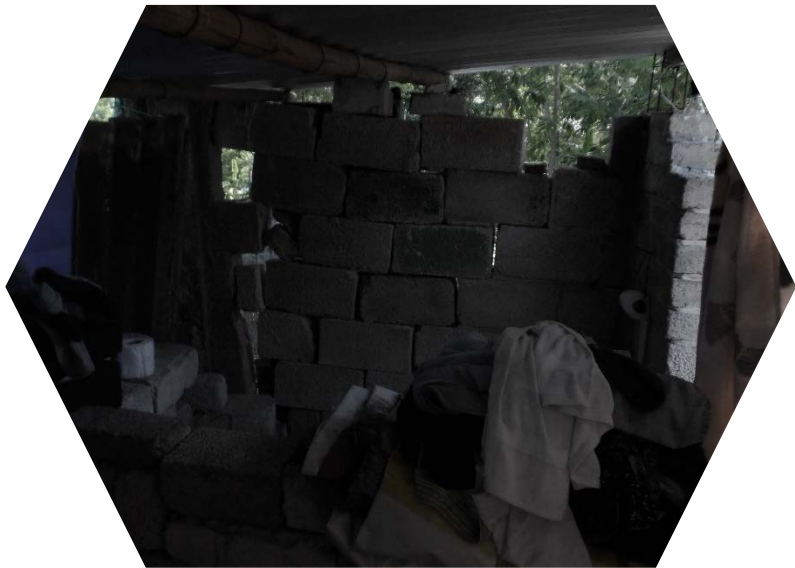
La imagen anterior es el baño de la familia. Su techo es de lámina y las paredes son de block, como ventilación cuenta con una pequeña ventana de 40 x 20 cm. El baño se compone por la regadera y el inodoro, el cual está conectado a una fosa séptica. A un lado se encuentra un tanque donde almacenan el agua que les llega de la toma.

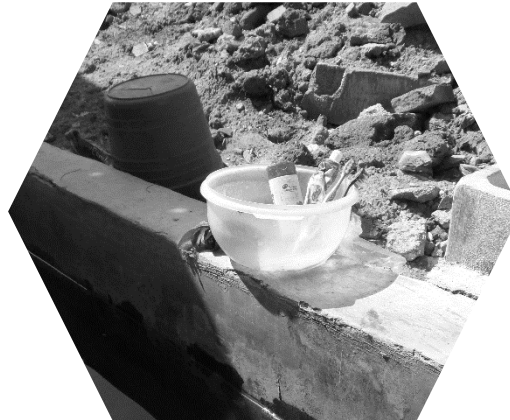
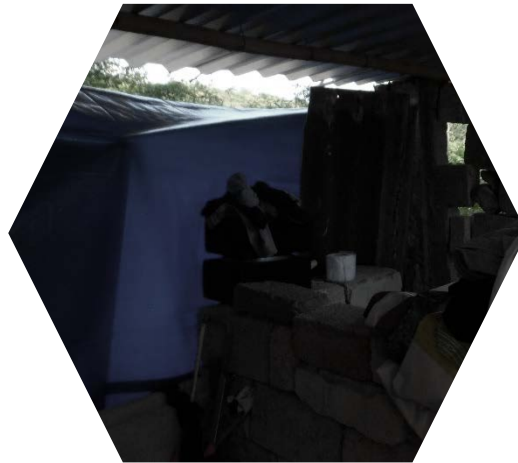
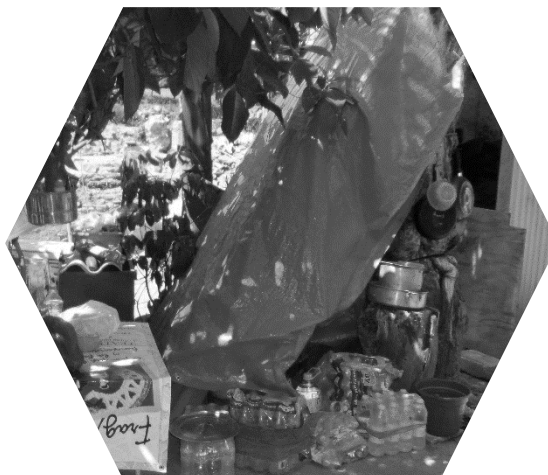
Afortunadamente la familia cuenta aún con su baño y este se encuentra funcionando. Así mismo cuentan con su estanque de agua. Desafortunadamente no tienen su cocina, pero conservan utensilios

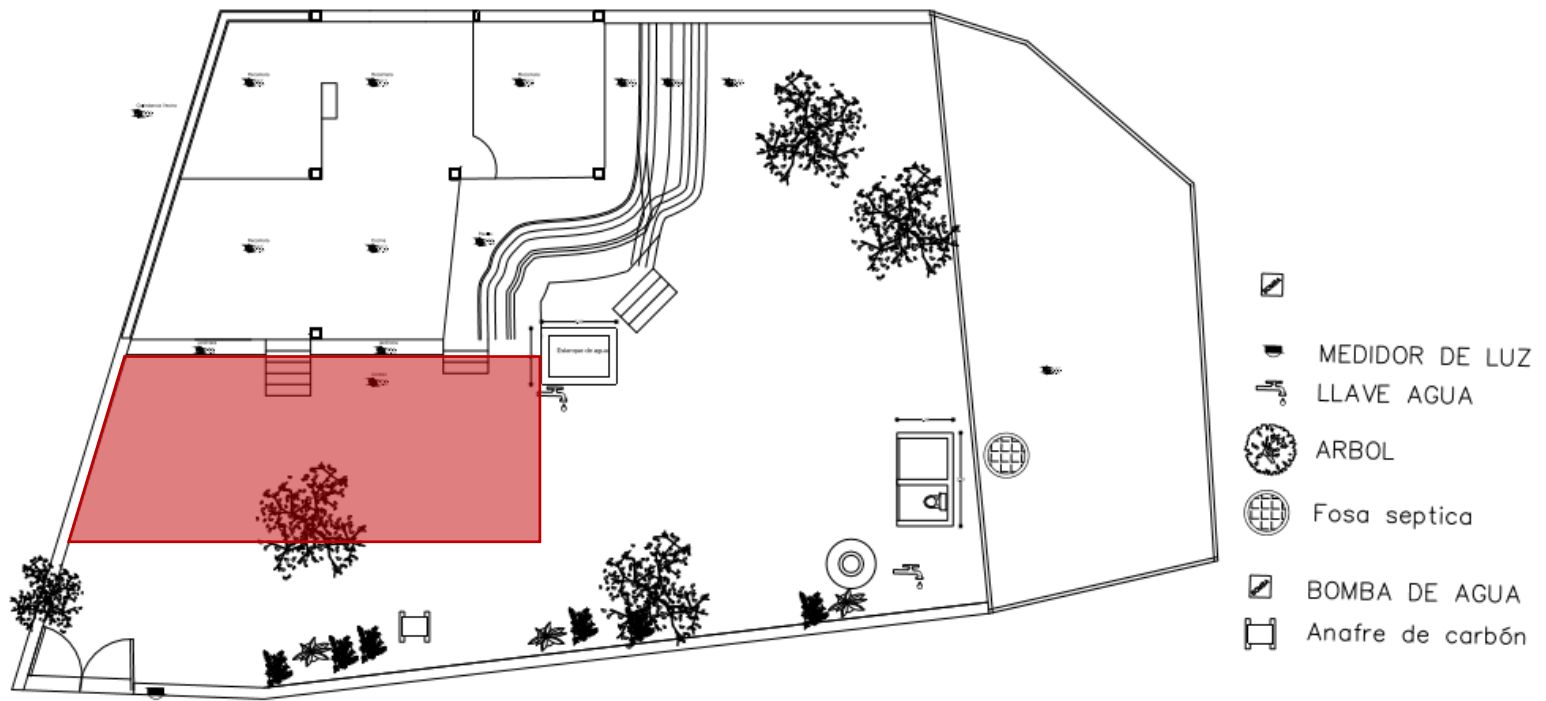
Después del sismo actualmente en el predio se encuentra lo siguiente:

Consideramos que la mejor opción para el nuevo emplazamiento de la vivienda es en la parte menos accidentada del terreno por dos razones, la primera es la dificultad motriz de Edilberto y la cimentación de la nueva casa. El área en color rojo corresponde a dicha zona.

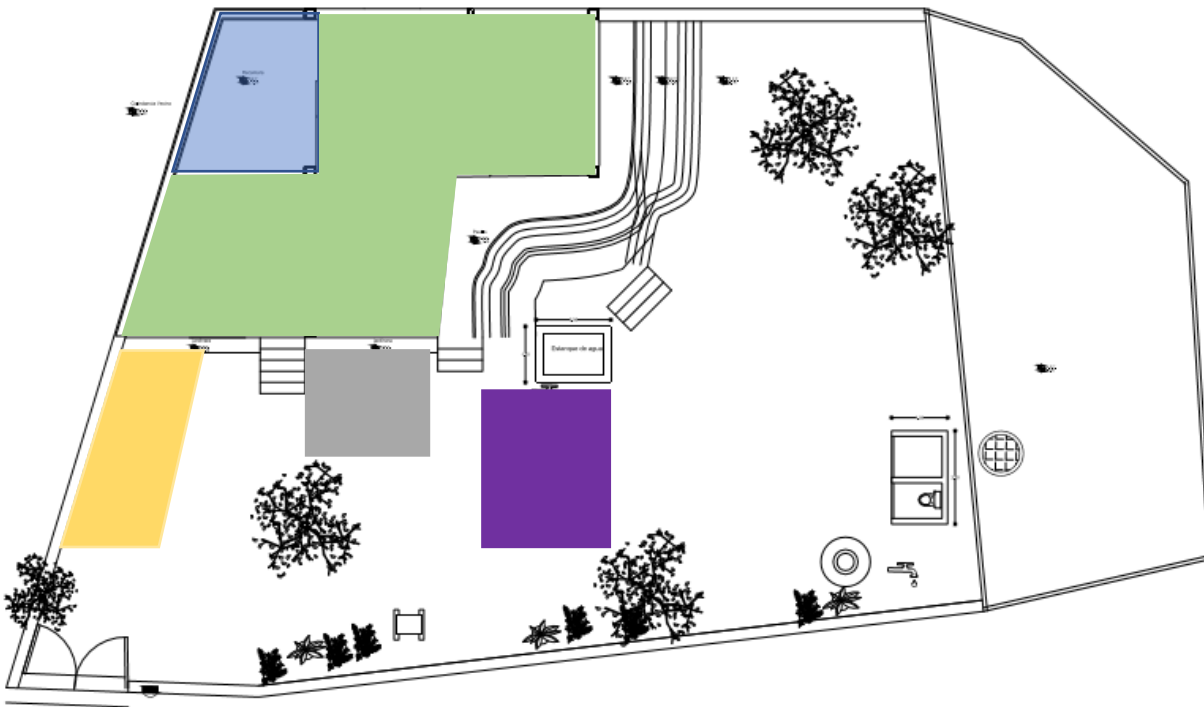
Análisis de áreas

- Área de sistema de captación pluvial: Se encuentra localizado en ese punto debido a que es el más alto del predio, por lo que facilita la distribución de agua en la vivienda.

- Cocina y baño (Segunda etapa): La estrecha relación entre el baño y la cocina es por el aprovechamiento y unión de instalaciones hidráulicas. Se encuentran en esa zona debido a su cercana distancia a la fosa séptica que la familia ya tiene construida y no sufre daños.

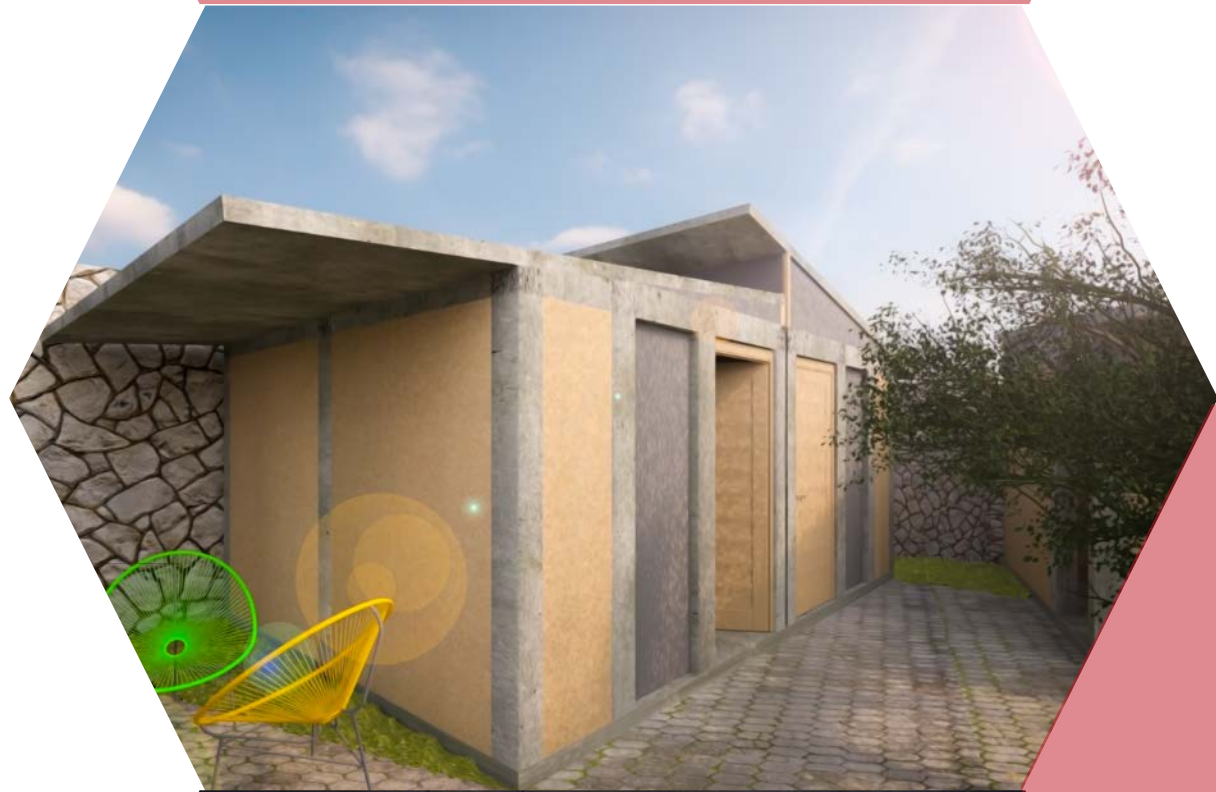
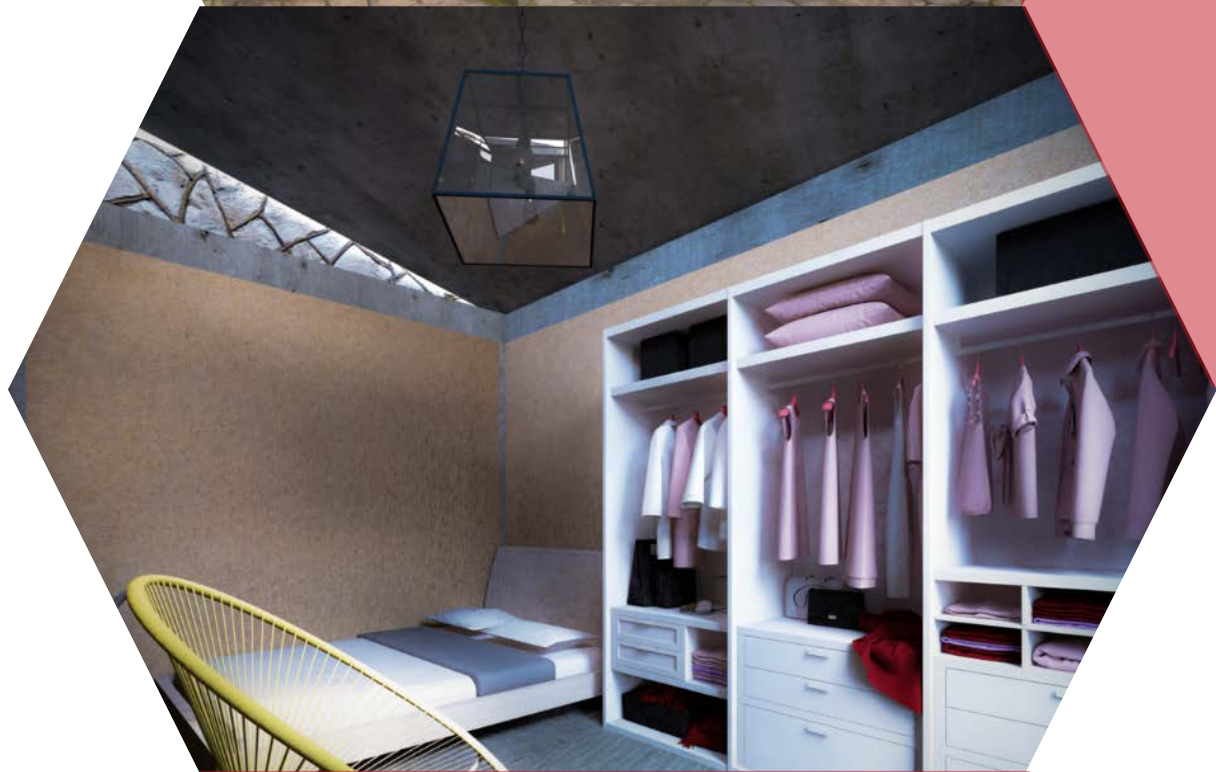
El desface de los volúmenes permite que se generen áreas verdes, exista recorrido y este sea agradable al usuario debido a que se encuentra en un nivel. Proponemos soluciones sencillas pero viables para las circunstancias que viven los usuarios.
