Centro de Rehabilitación Zooterapéutico Veracruz

PROYECTO: CENTRO DE ZOOTERAPIA DEL MANGLAR (C.Z.M.) Centro de Rehabilitación terapéutica con apoyo de Terapias Asistidas con Animales (TAA)

Esc 1:100 PLAFONES ACABADOS TIPO ACCESO E HIDROTERAPIA

ACB-03

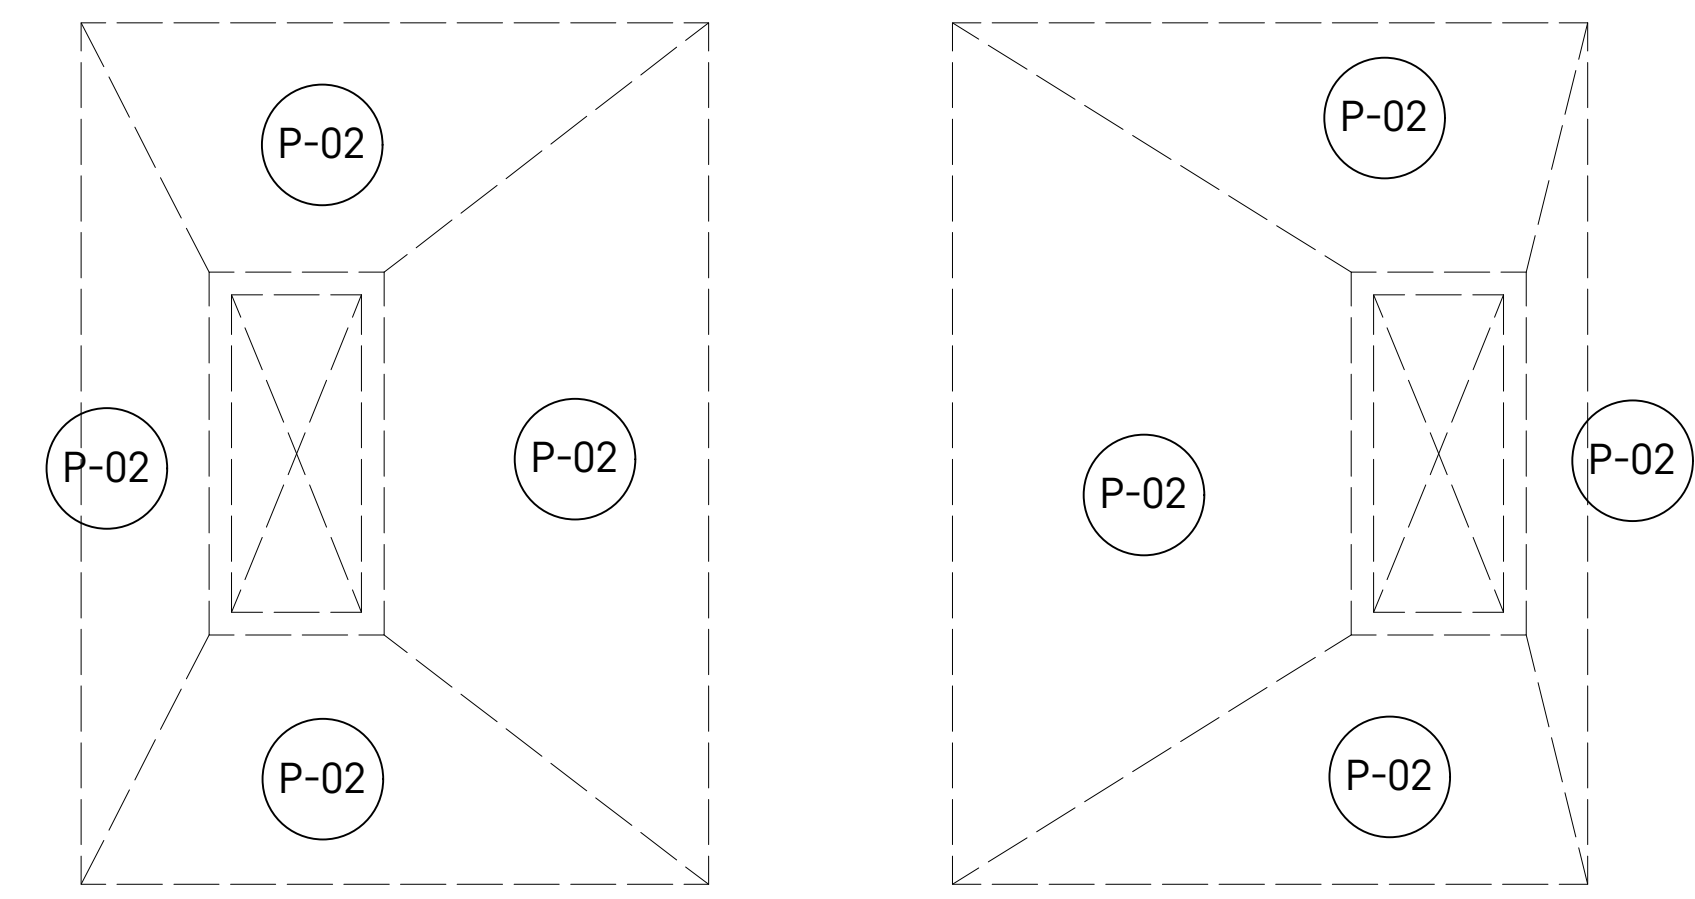
Detalle exterior de estructuras verticales
