Centro de Rehabilitación Zooterapéutico Veracruz

PROYECTO

CENTRO DE ZOOTERAPIA DEL MANGLAR (C.Z.M.) Centro de rehabilitación terapéutica con apoyo de Terapias Asistidas con Animales (TAA)
--

PLANO AVETERAPIA

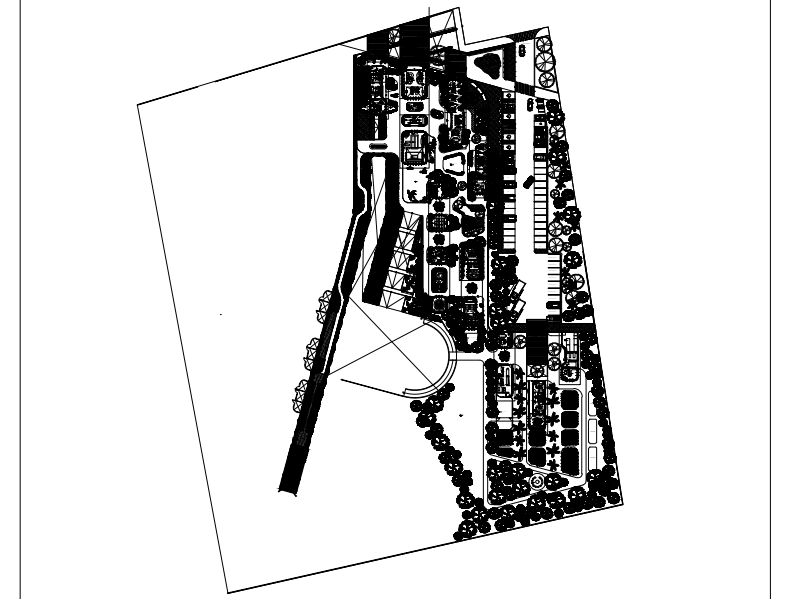
ZONA DE AVETERAPIA

- Deck de vuelo y observación	- Deck for therapy with birds	72,00 m2
- Jaula de ave rapaz 01	- Bird cage	3,40 m2
- Jaula de ave rapaz 02	- Bird cage	3,40 m2
total	total	101,02 m2
