Centro de Rehabilitación Zooterapéutico Veracruz

Igartua Martínez, Diego

PROYECTO	CENTRO DE ZOOTERAPIA DEL MANGLAR (C.Z.M.) Centro de Rehabilitación terapéutica con apoyo de Terapias Asistidas con Animales (TAA)
USO	HABITACIONAL <input type="checkbox"/> SERVICIOS <input checked="" type="checkbox"/> COMERCIAL <input type="checkbox"/> INDUSTRIAL <input type="checkbox"/>
<p>Plano de Ubicación del Predio</p>	
UBICACIÓN	Calle de Las Flores, esquina con Calle Erizo, s.n. Colonia El Morro, Boca del Río, Veracruz.
DIBUJÓ	DIEGO IGARTUA MARTÍNEZ Área de Síntesis y Evaluación III Universidad Iberoamericana Puebla
PROP.	-
TEL PROP.	2227 89 42 69
FECHA	30 . 11 . 2022
<p>NORTE</p>	COO-01
Esc 1:400	PLANO DE COORDENADAS PREDIO

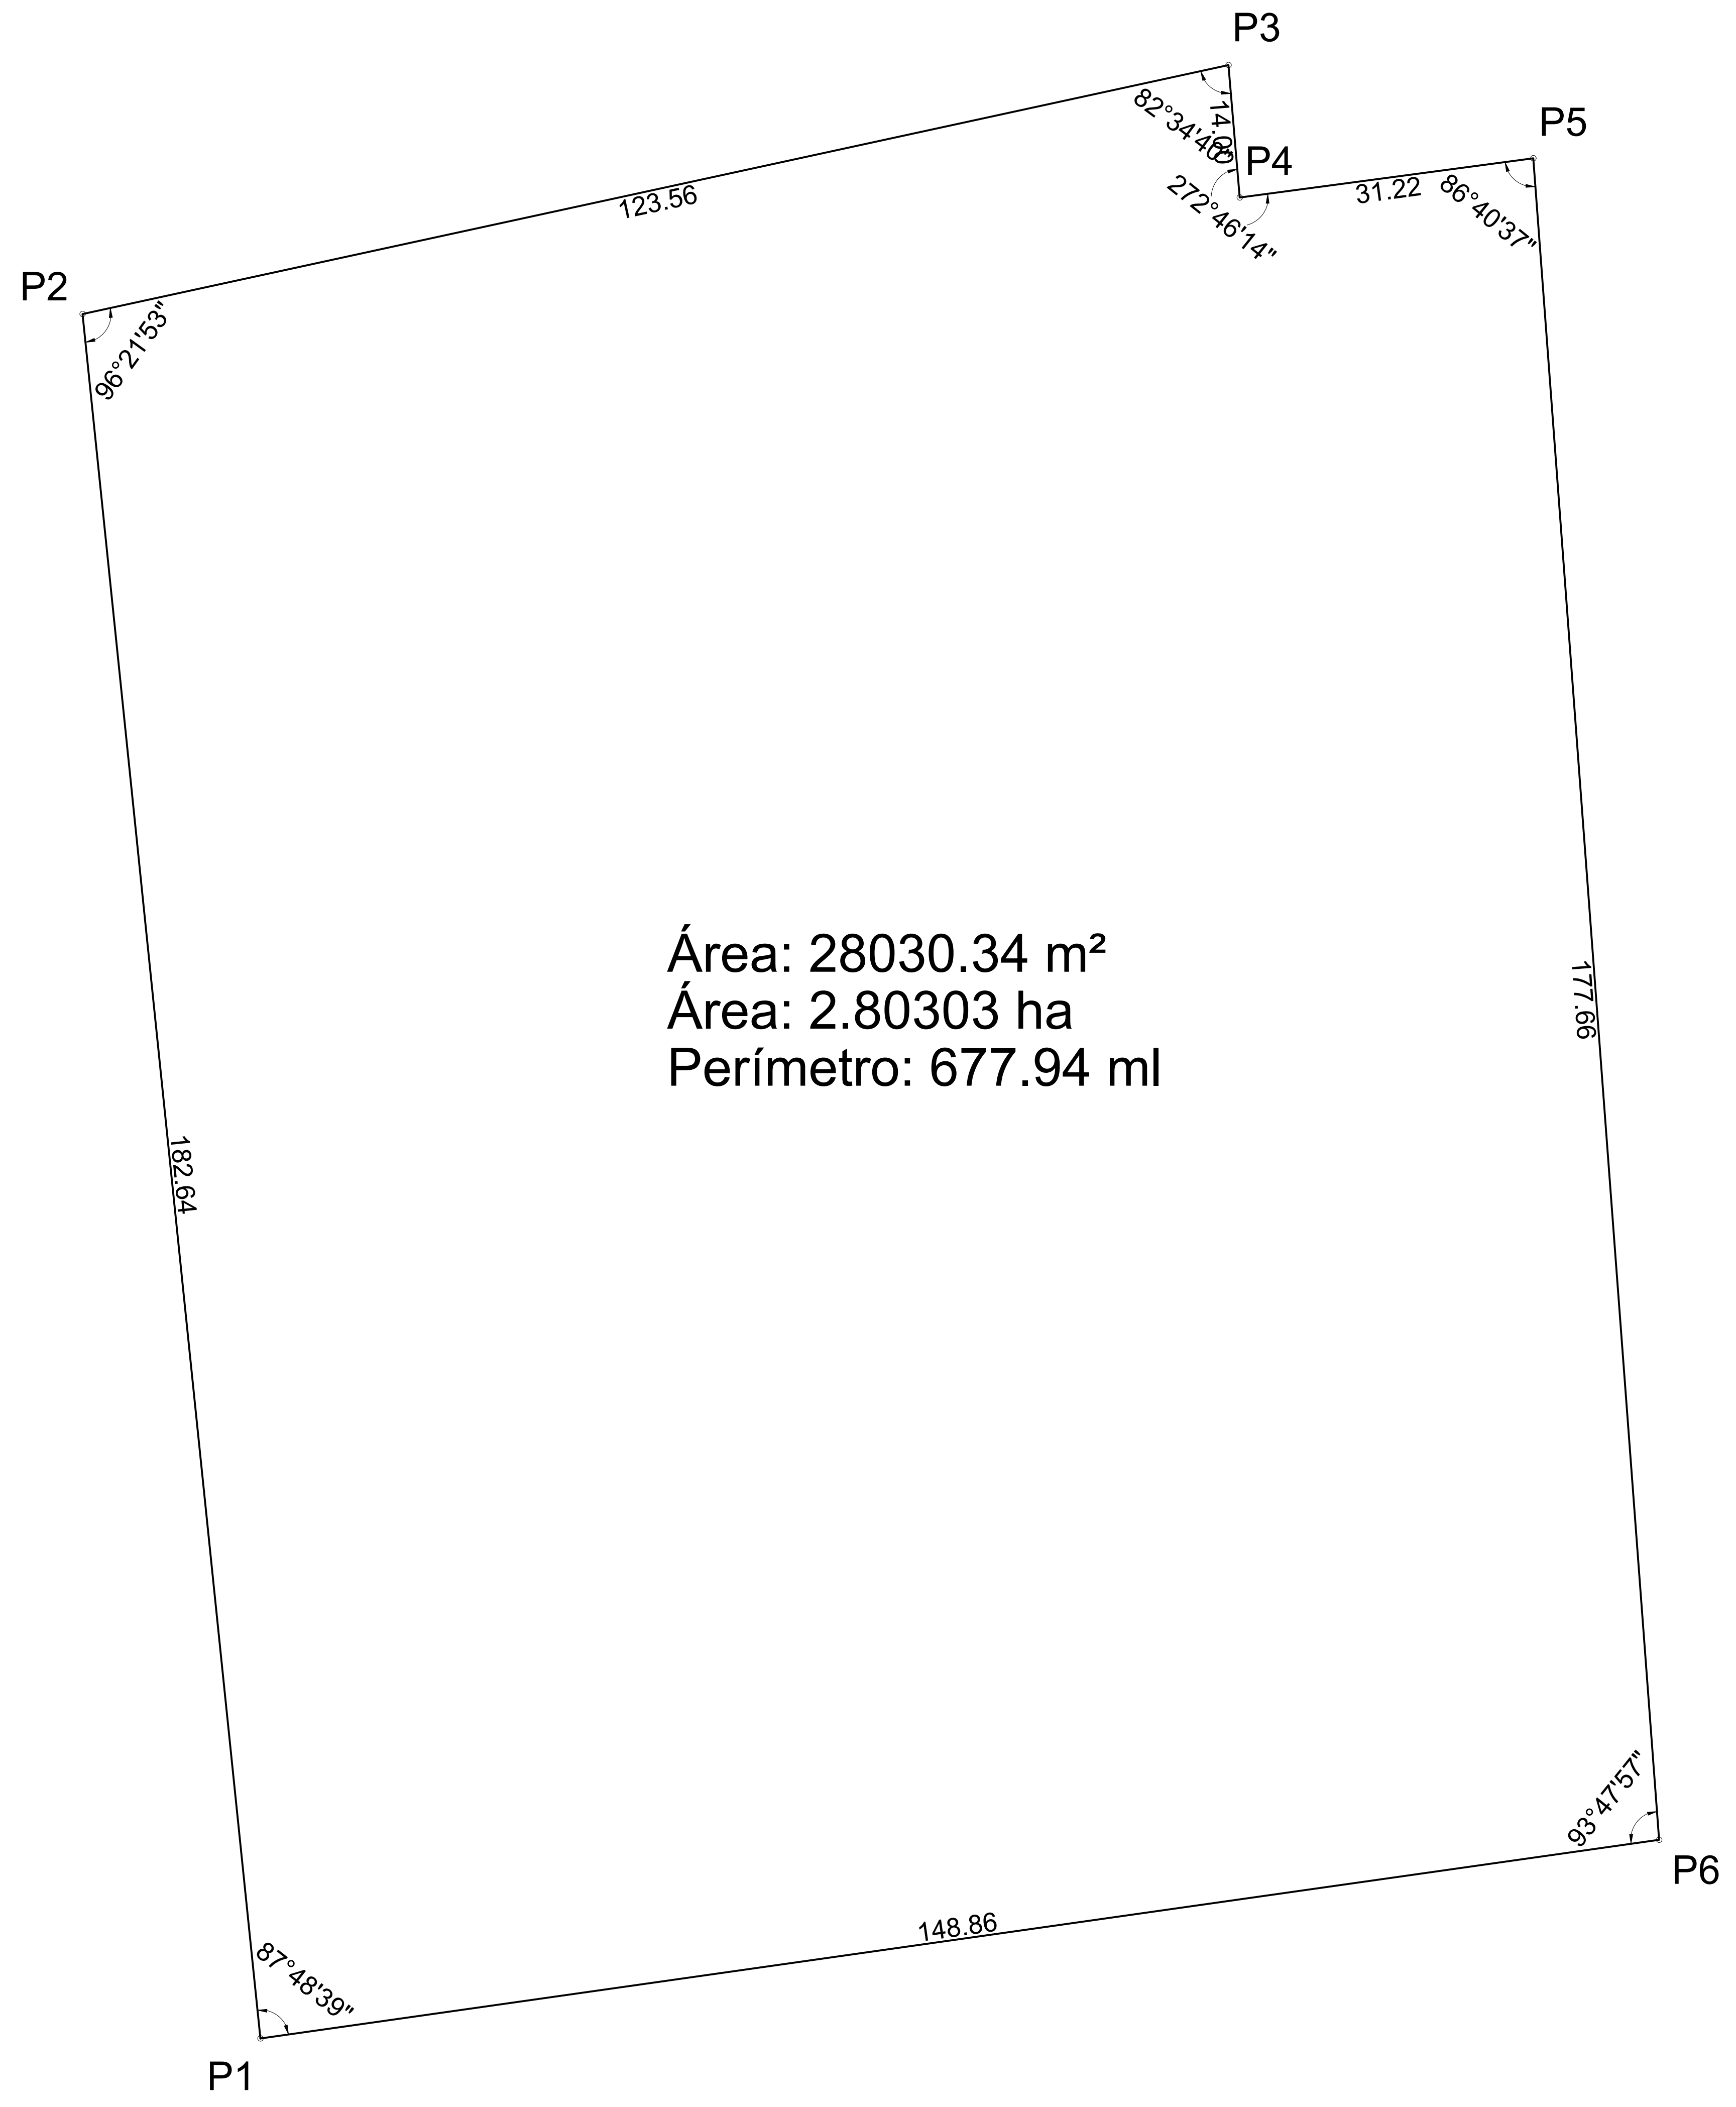
CUADRO DE CONSTRUCCION					
VERTICE	LADO	DIST.	ANGULO	ESTE	NORTE
P1	P1 - P2	182.64	87°48'39"	803783.042	2116792.039
P2	P2 - P3	123.56	96°21'53"	803764.302	2116973.720
P3	P3 - P4	14.00	82°34'40"	803885.049	2116999.945
P4	P4 - P5	31.22	272°46'14"	803886.228	2116985.992
P5	P5 - P6	177.66	86°40'37"	803917.169	2116990.122
P6	P6 - P1	148.86	93°47'57"	803930.425	2116812.957

Área: 28030.34 m²
 Área: 2.80303 ha
 Perímetro: 677.94 ml
