Centro de Rehabilitación Zooterapéutico Veracruz

PROYECTO	CENTRO DE ZOOTERAPIA DEL MANGLAR (C.Z.M.) Centro de Rehabilitación terapéutica con apoyo de Terapias Asistidas con Animales (TAA)
USO	HABITACIONAL <input type="checkbox"/> SERVICIOS <input checked="" type="checkbox"/> COMERCIAL <input type="checkbox"/> INDUSTRIAL <input type="checkbox"/>

IHS-05

INST. SANITARIAS
CONSULTORIOS Y CAFETERÍA

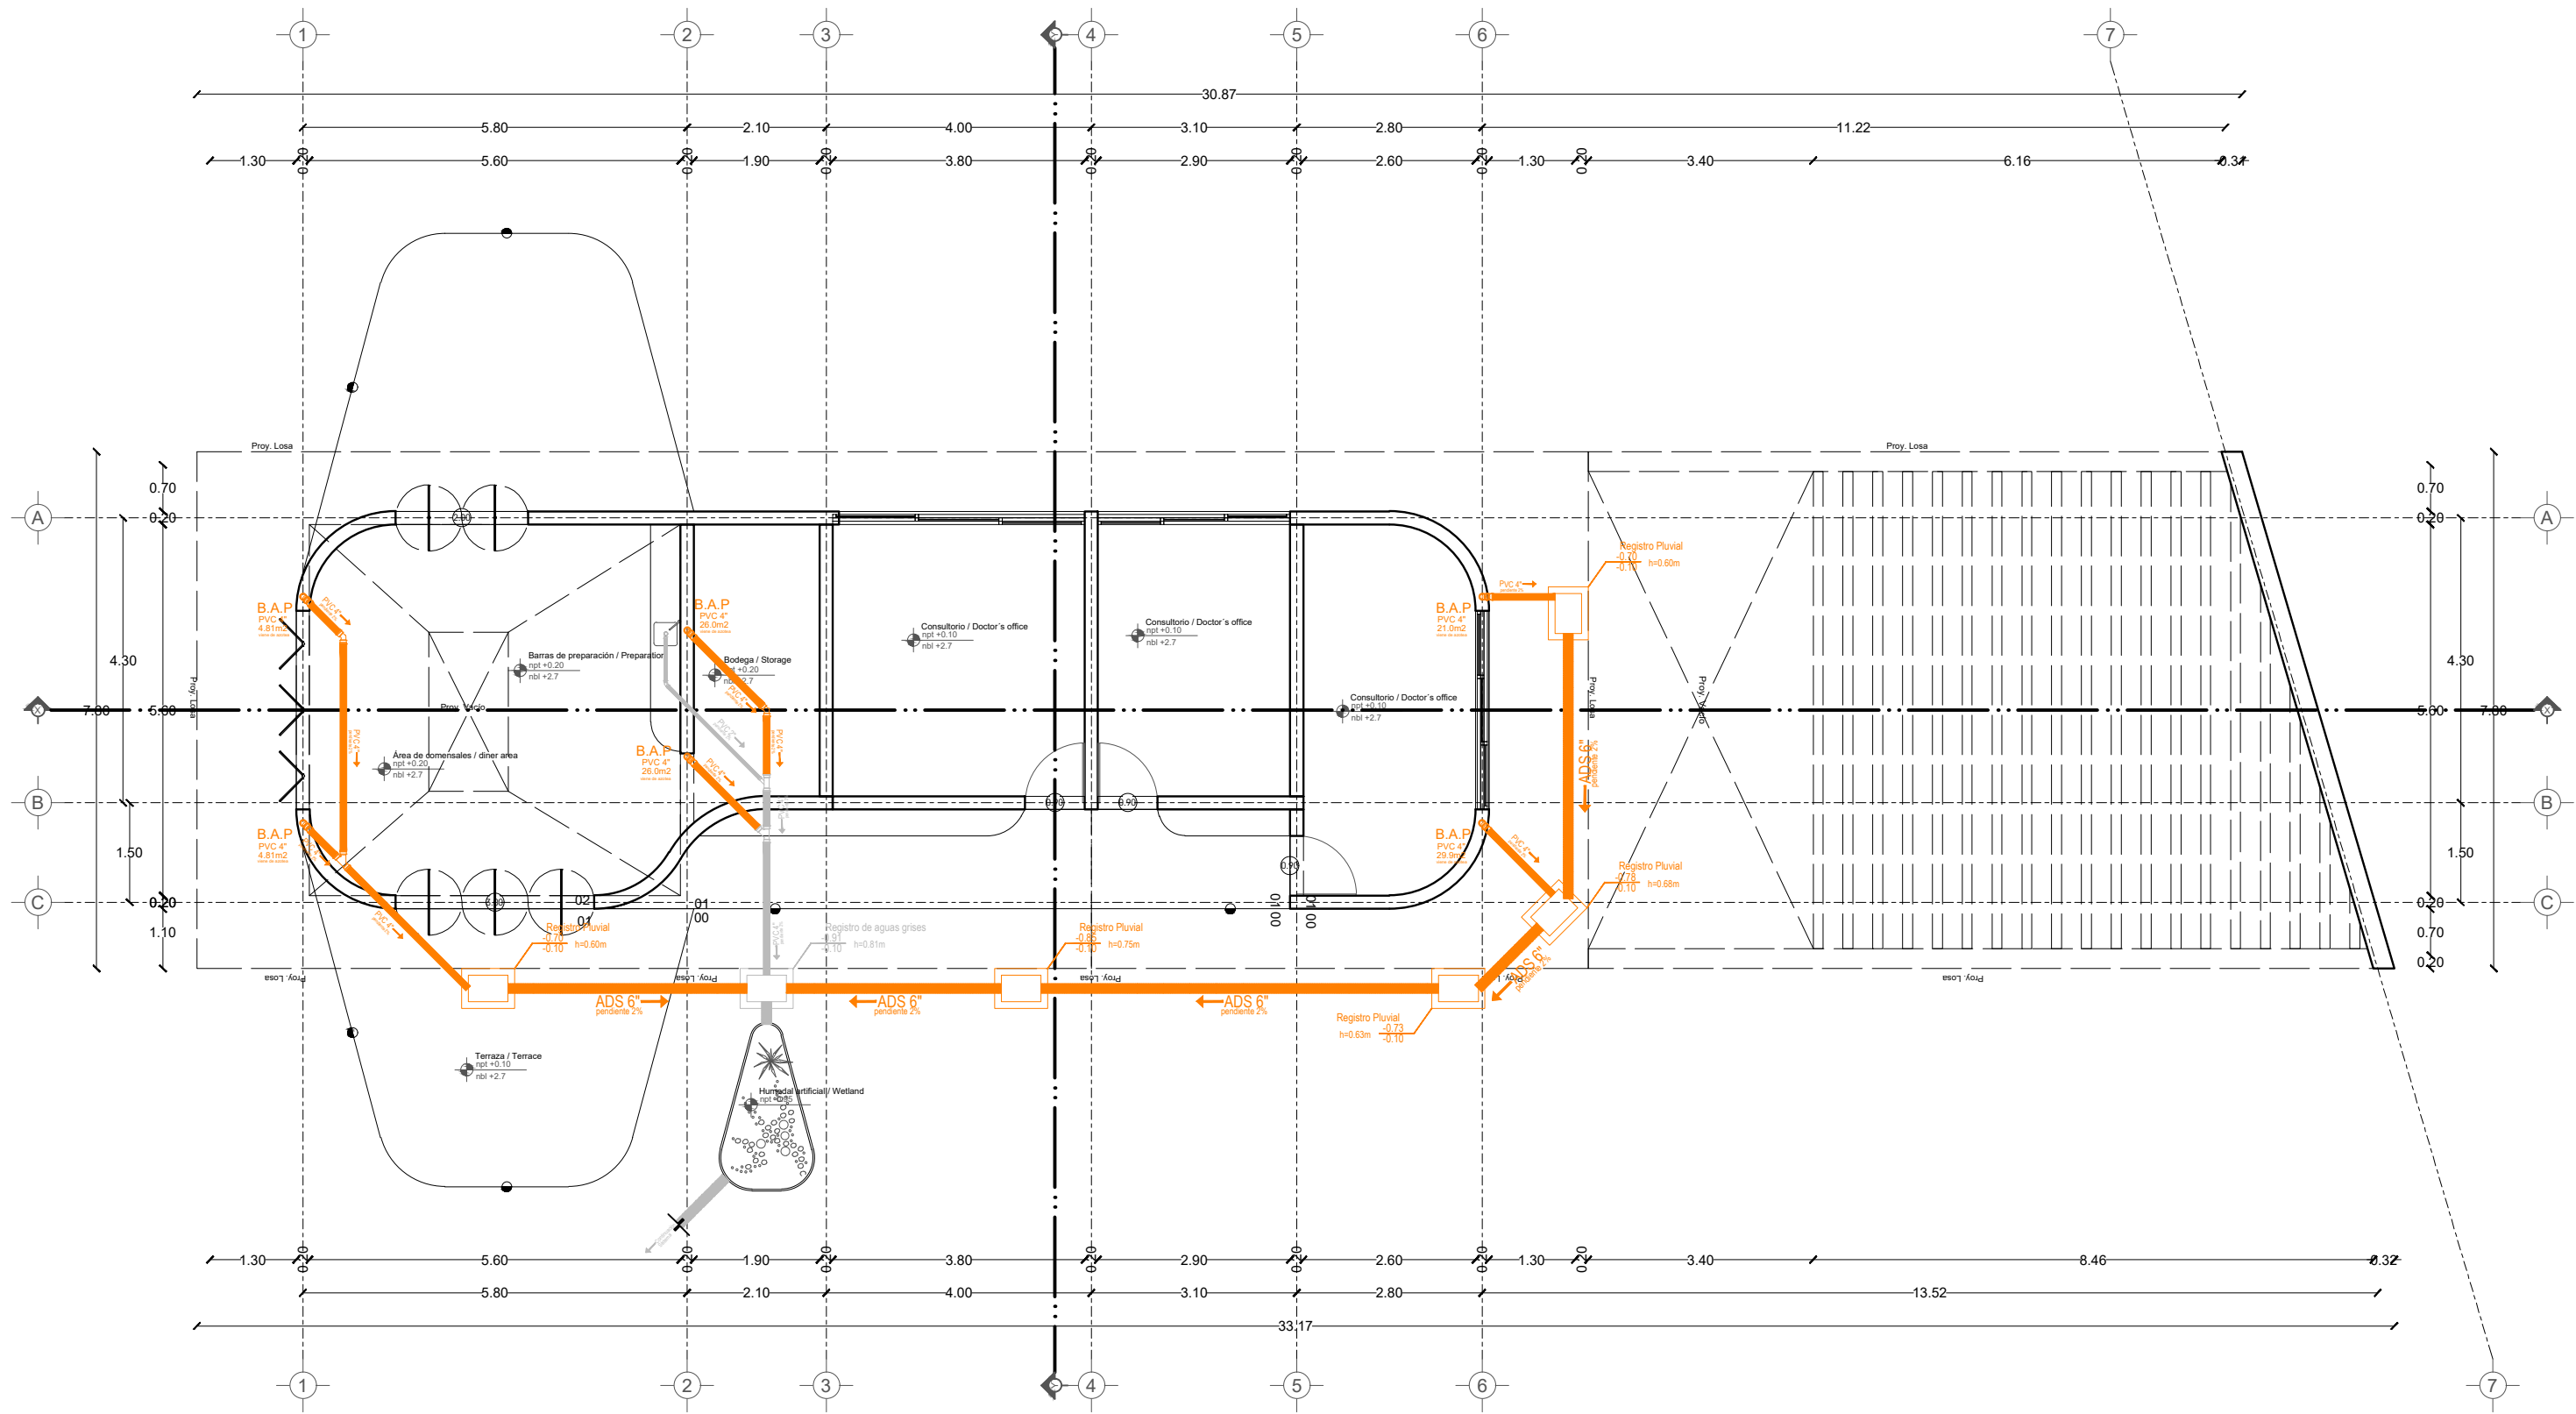
Planta

CONSULTORIOS Y CAFETERÍA			
- Consultorio 01	- Doctor's Office 01	16.58 m2	
- Consultorio 02	- Doctor's Office 02	13.95 m2	
- Consultorio 03	- Doctor's Office 03	18.00 m2	
- Bodega cafetería	- Coffee Storage	9.66 m2	
- Preparación y área de comensales	- Preparation and diner area	34.07 m2	
- Terraza cafetería	- Coffee Terrace	33.02 m2	
- Circulaciones techadas y voladas	- Circulations and roofed areas	33.52 m2
