Centro de Rehabilitación Zooterapéutico Veracruz

PROYECTO	CENTRO DE ZOOTERAPIA DEL MANGLAR (C.Z.M.) Centro de Rehabilitación terapéutica con apoyo de Terapias Asistidas con Animales (TAA)
USO	HABITACIONAL <input type="checkbox"/> SERVICIOS <input checked="" type="checkbox"/> COMERCIAL <input type="checkbox"/> INDUSTRIAL <input type="checkbox"/>

IHS-07

INST. SANITARIAS
VIVIENDAS VOLUNTARIOS

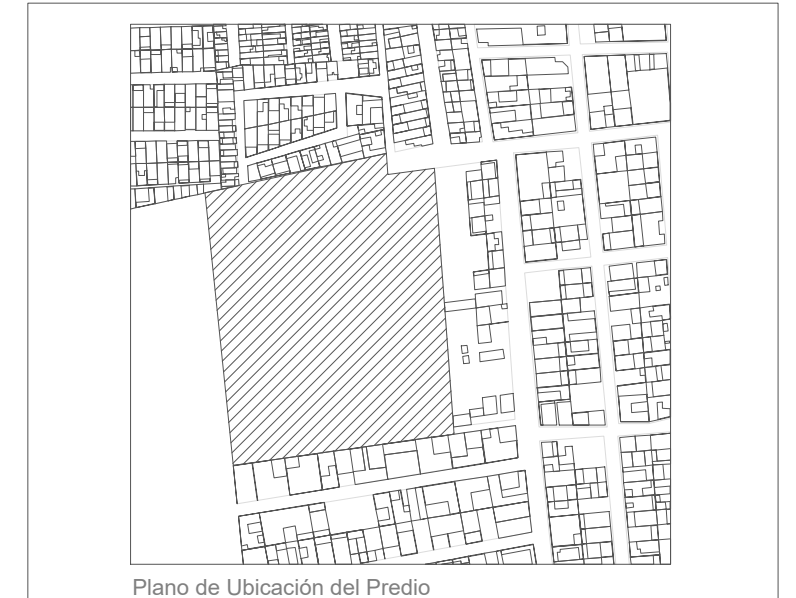
DETALLE DE REGISTRO DE TABIQUE ROJO

Muro de tabique rojo común
Asentado con mortero cal-arena 1:5
Plantilla de concreto simple
Pendiente del 2%
Acabado final en muros interiores
Pulido fino con cemento
