Centro de Rehabilitación Zooterapéutico Veracruz

PROYECTO	CENTRO DE ZOOTERAPIA DEL MANGLAR (C.Z.M.) Centro de Rehabilitación terapéutica con apoyo de Terapias Asistidas con animales (TAA)
USO	HABITACIONAL <input type="checkbox"/> SERVICIOS <input checked="" type="checkbox"/> COMERCIAL <input type="checkbox"/> INDUSTRIAL <input type="checkbox"/>

IHS-13

INST. HIDRÁULICAS
Zona de servicios

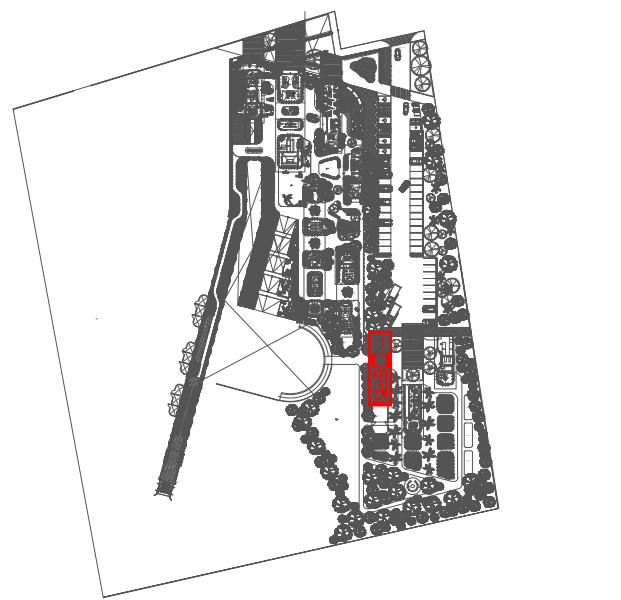
DETALLE DE REGISTRO DE TABIQUE PISO SIN ESCALERA

Muro de tabique tipo común acabado con gresillo cara interna 1.5 tubo A20 de concreto simple Paredes de concreto simple Paredes del 2% Acabado final en muros interiores Pulido fino con cemento
