Centro de Rehabilitación Zooterapéutico Veracruz

PROYECTO	
CENTRO DE ZOOTERAPIA DEL MANGLAR (C.Z.M.) Centro de Rehabilitación terapéutica con apoyo de Terapias Asistidas conductuales (TAA)

IHS-08

INST. SANITARIAS
HIPOTERAPIA

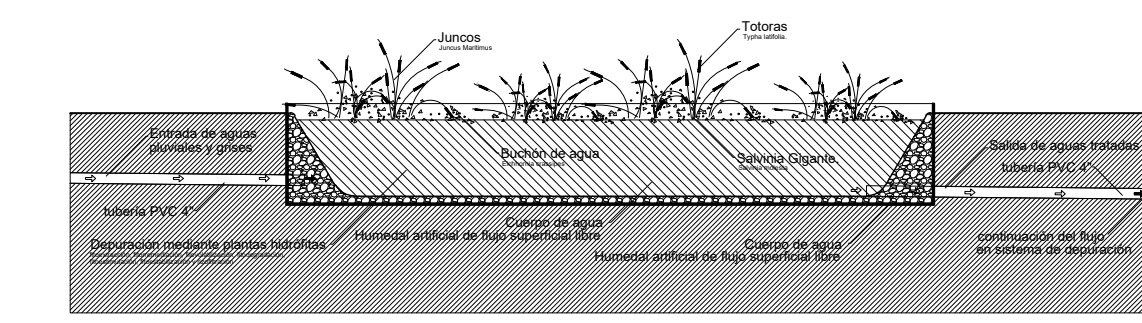
Detalle tratamiento de aguas pluviales y griseo con sistema de humidadores artificiales de tipo superficial libre

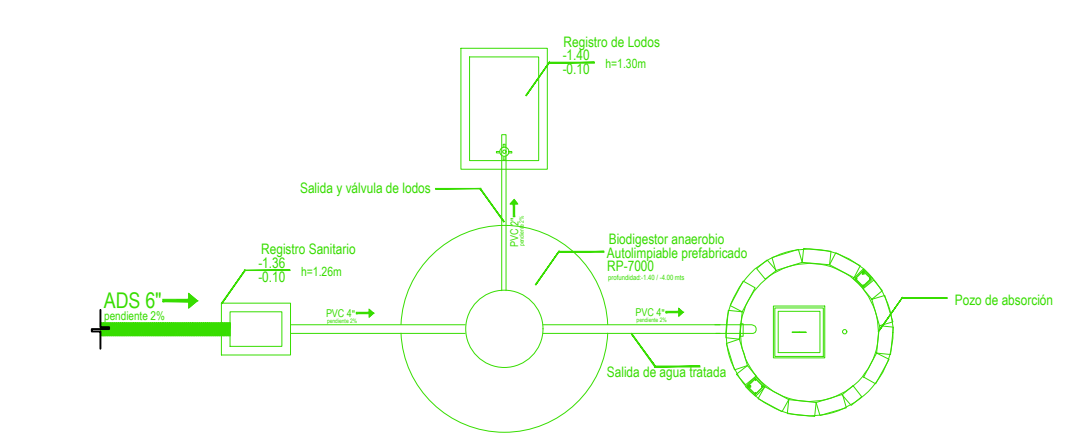
Detalle tratamiento de aguas negras
Biodigestor anaerobio - pozo de absorción

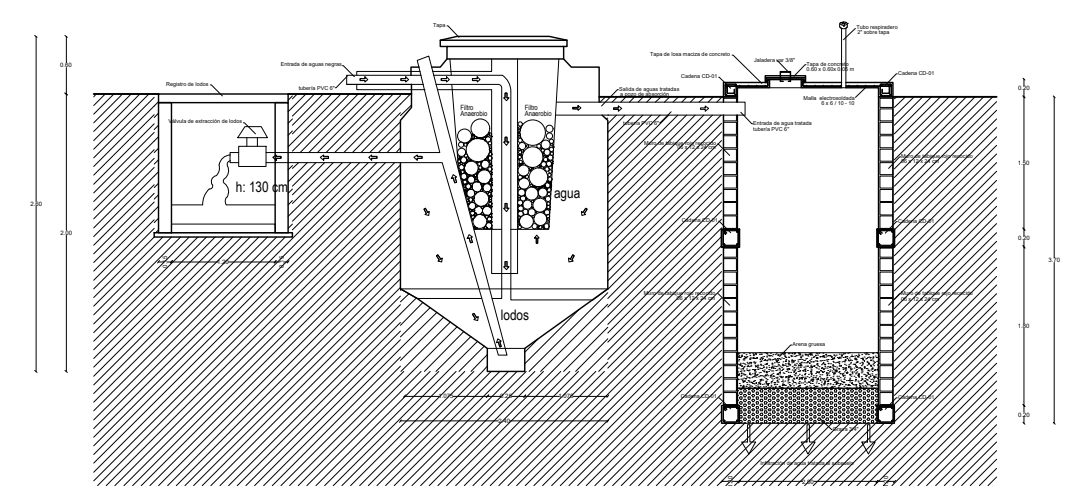
Detalle tratamiento de aguas negras
Biodigestor anaerobio - pozo de absorción
