Centro de Rehabilitación Zooterapéutico Veracruz

PROYECTO: CENTRO DE ZOOTERAPIA DEL MANGLAR (C.Z.M.) Centro de Rehabilitación terapéutica con apoyo de Terapias Asistidas con Animales (TAA)

ACB-03

PLAFONES ACABADOS TIPO ACCESO E HIDROTERAPIA

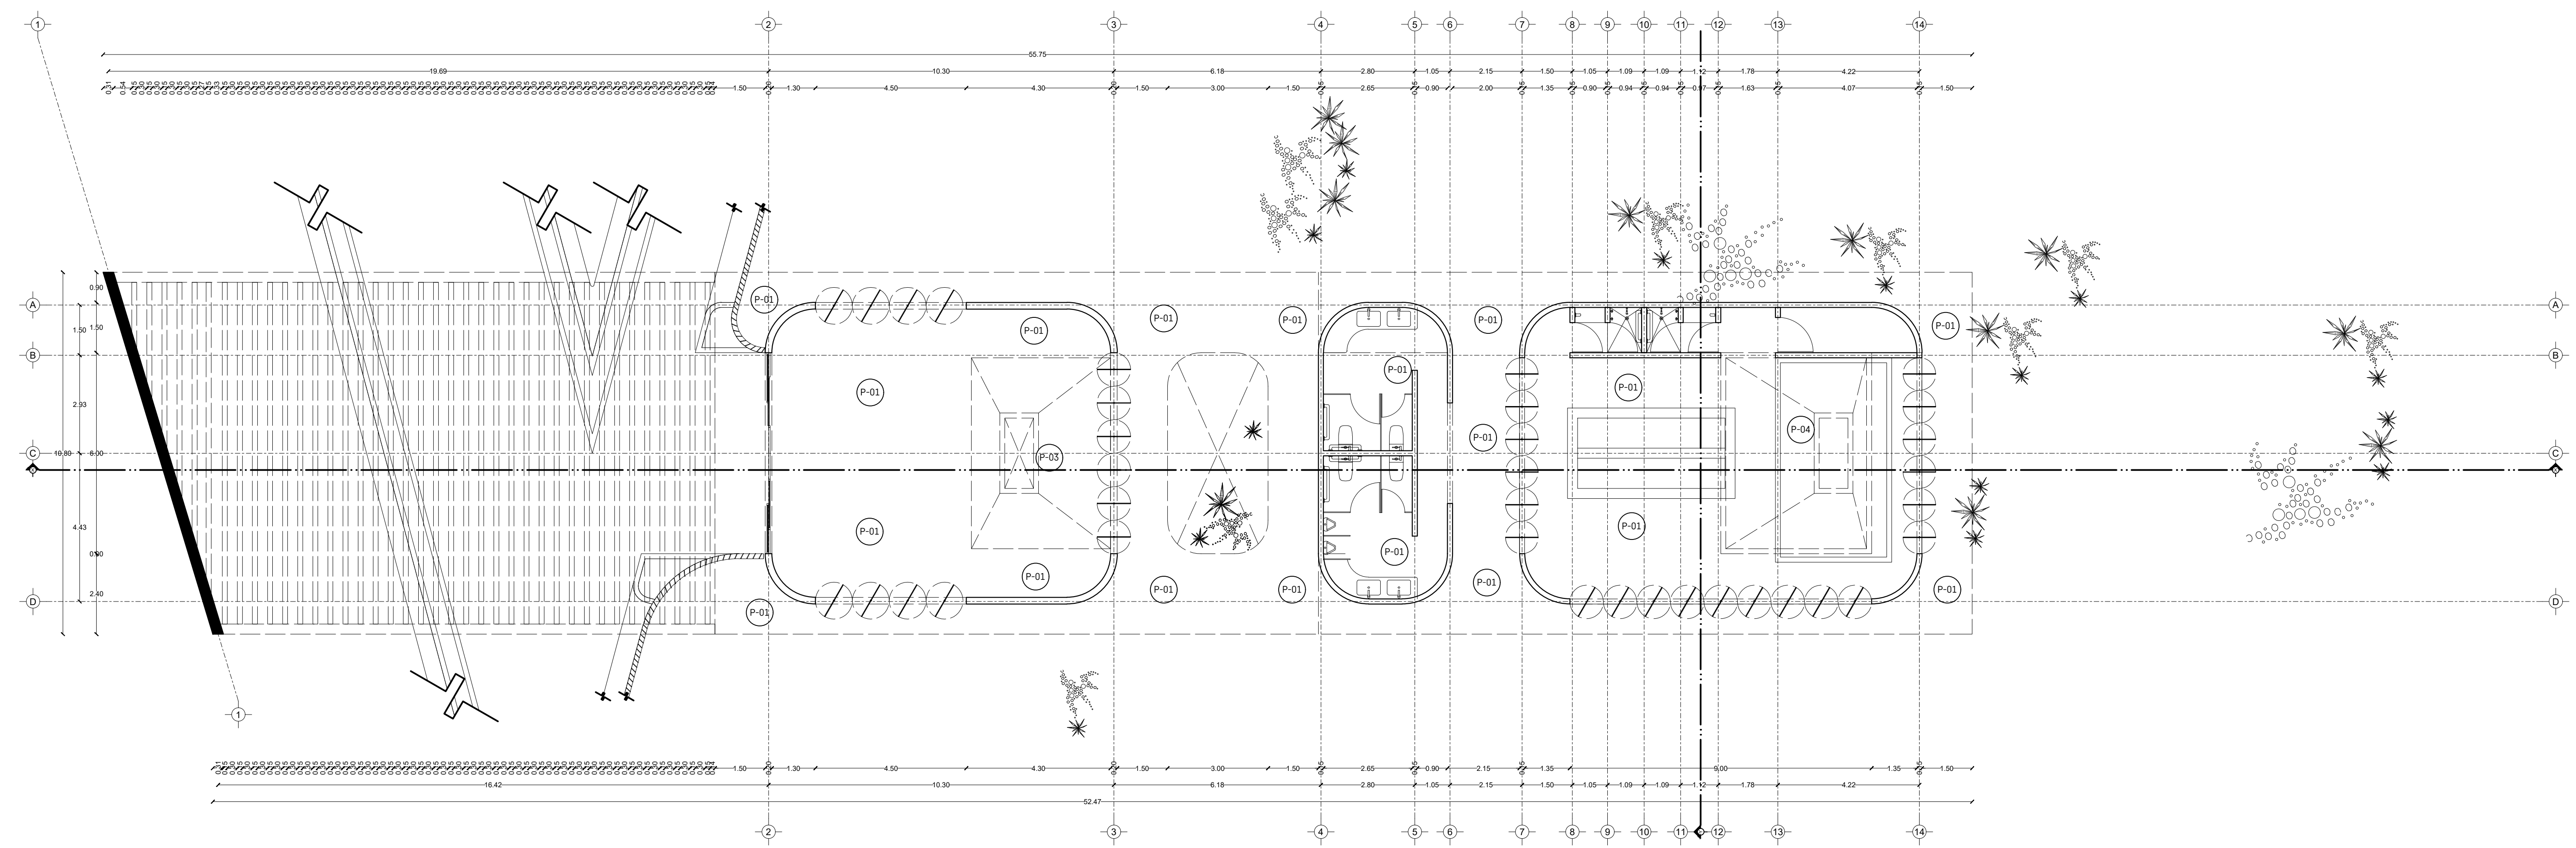
Planta

Nota: Todos los plafones excepto P-02, P-03 y P-04 irán con losa pretensada alveolar tipo spancrete expuesta, con plafón de panel pérgola de aluminio tipo madera suspendido.
