Parque ecológico Tlapacoyan

Parque Ecológico Tlapacoyan

Taller de Consolidación de Arquitectura

Otoño 2022

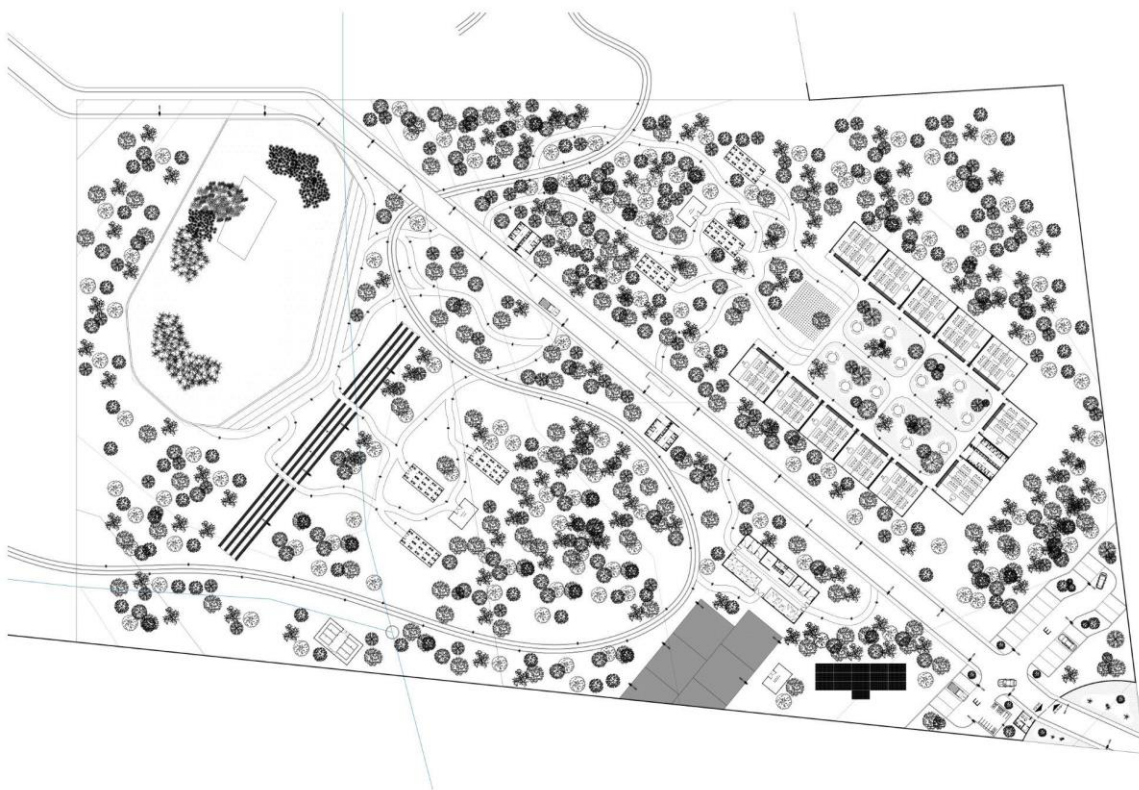
1.1. Planta arquitectónica de conjunto.

(Escala: 1:300)

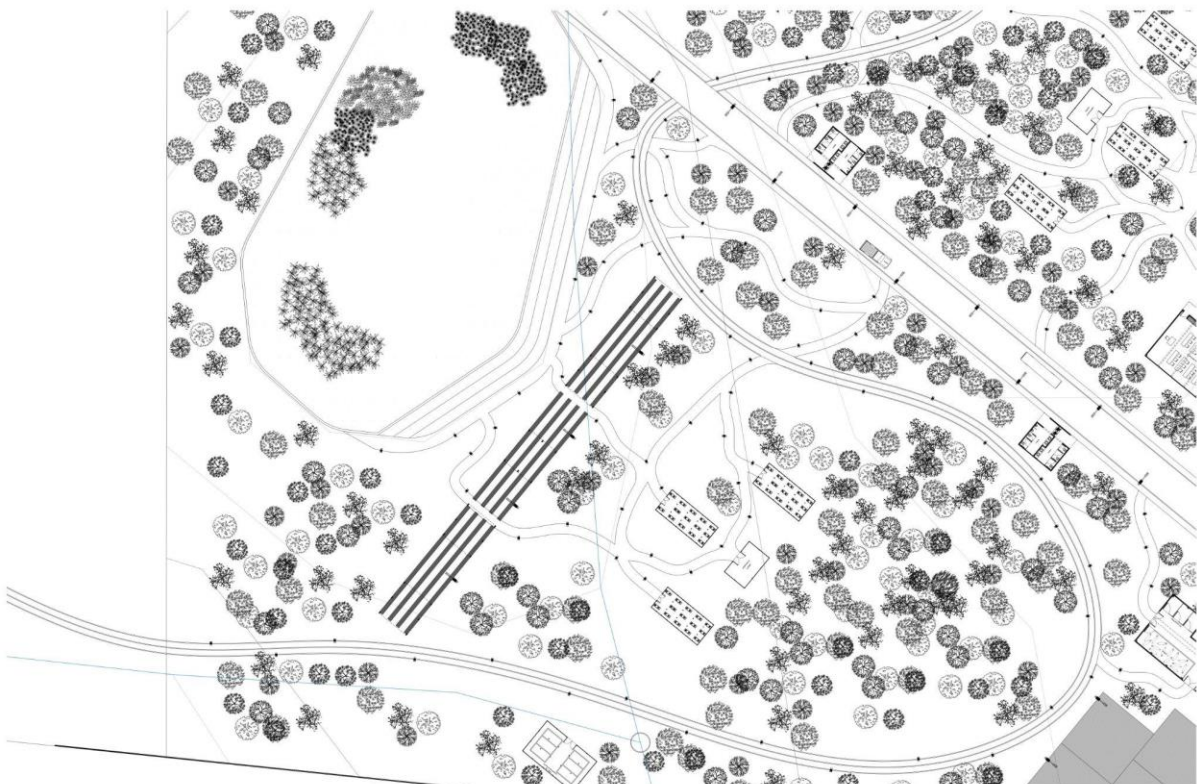
1.5. Planta arquitectónica invernaderos, huertos comunitarios y lago.

(Escala 1:150)
