Centro de Rehabilitación Zooterapéutico Veracruz

PROYECTO	CENTRO DE ZOOTERAPIA DEL MANGLAR (C.Z.M.) Centro de Rehabilitación terapéutica con apoyo de Terapias Asistidas con Animales (TAA)
USO	HABITACIONAL <input type="checkbox"/> SERVICIOS <input checked="" type="checkbox"/> COMERCIAL <input type="checkbox"/> INDUSTRIAL <input type="checkbox"/>

ACB-03

PLAFONES ACABADOS TIPO ACCESO E HIDROTERAPIA

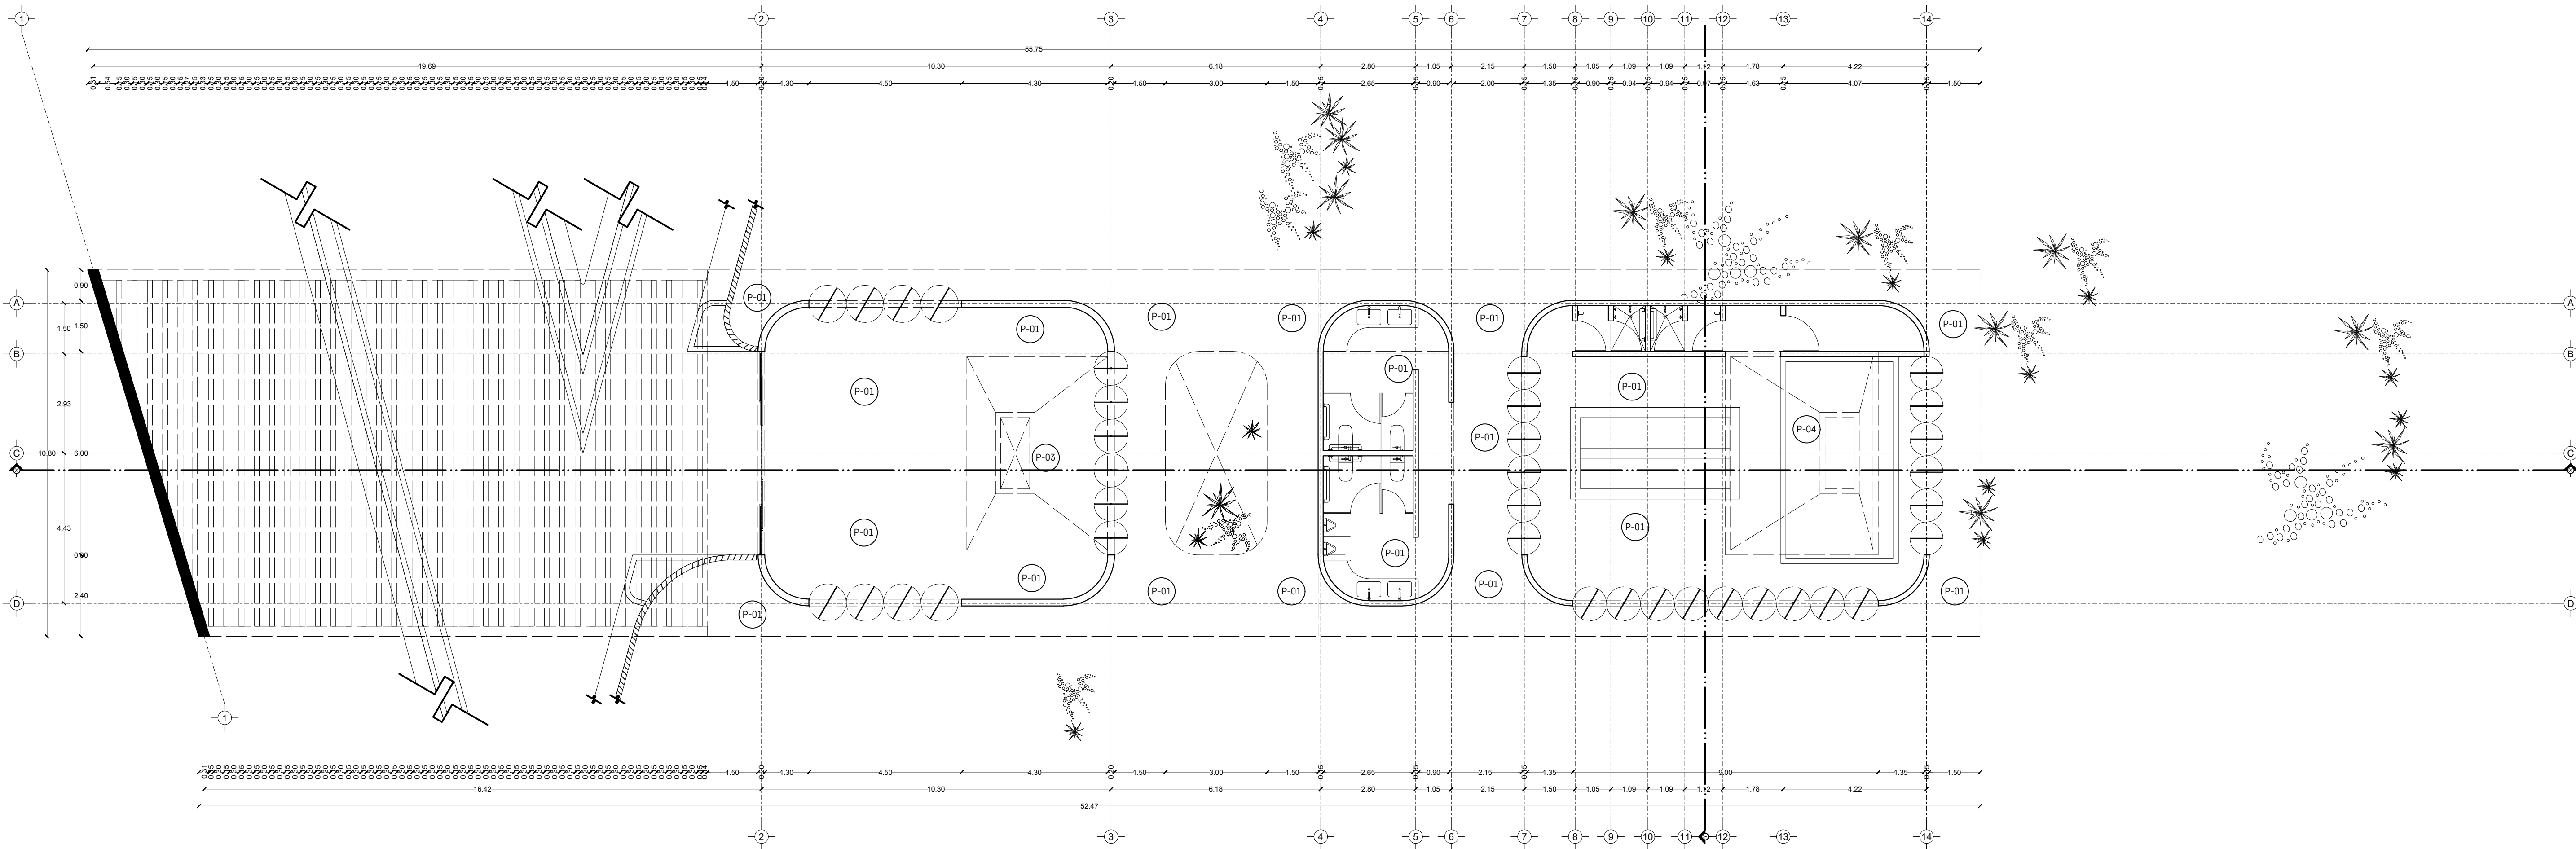
Planta

ACCESO E HIDROTERAPIA (BANK ACCESS AND HYDROTHERAPY)			
- Lobby y sala de espera	- Lobby and waiting room	92.56 m ²	
- Sanitarios PA	- Restrooms	34.06 m ²	
- Hidroterapia	- Hydrotherapy	106.05 m ²	
- Circulaciones techadas y voladas	- Circulations and roofed areas	155.22 m ²	
		387.89 m²

Nota: Todos los plafones excepto P-02, P-03 y P-04 irán con losa pretensada alveolar tipo spancrete expuesta, con plafón de panel pérgola de aluminio tipo madera suspendido.

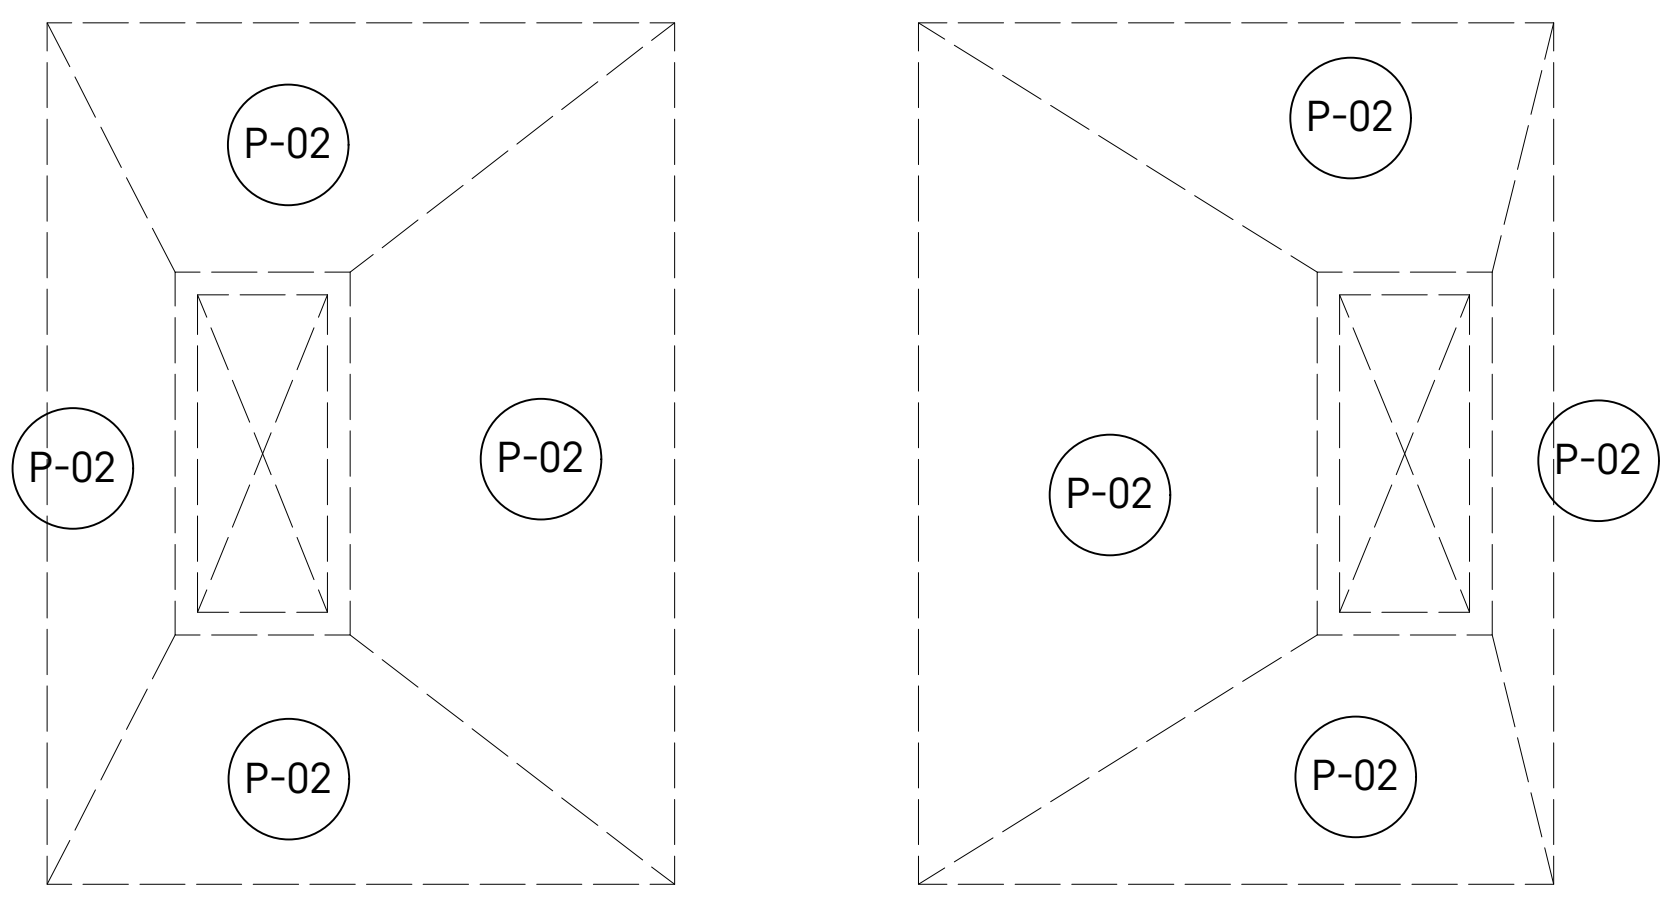
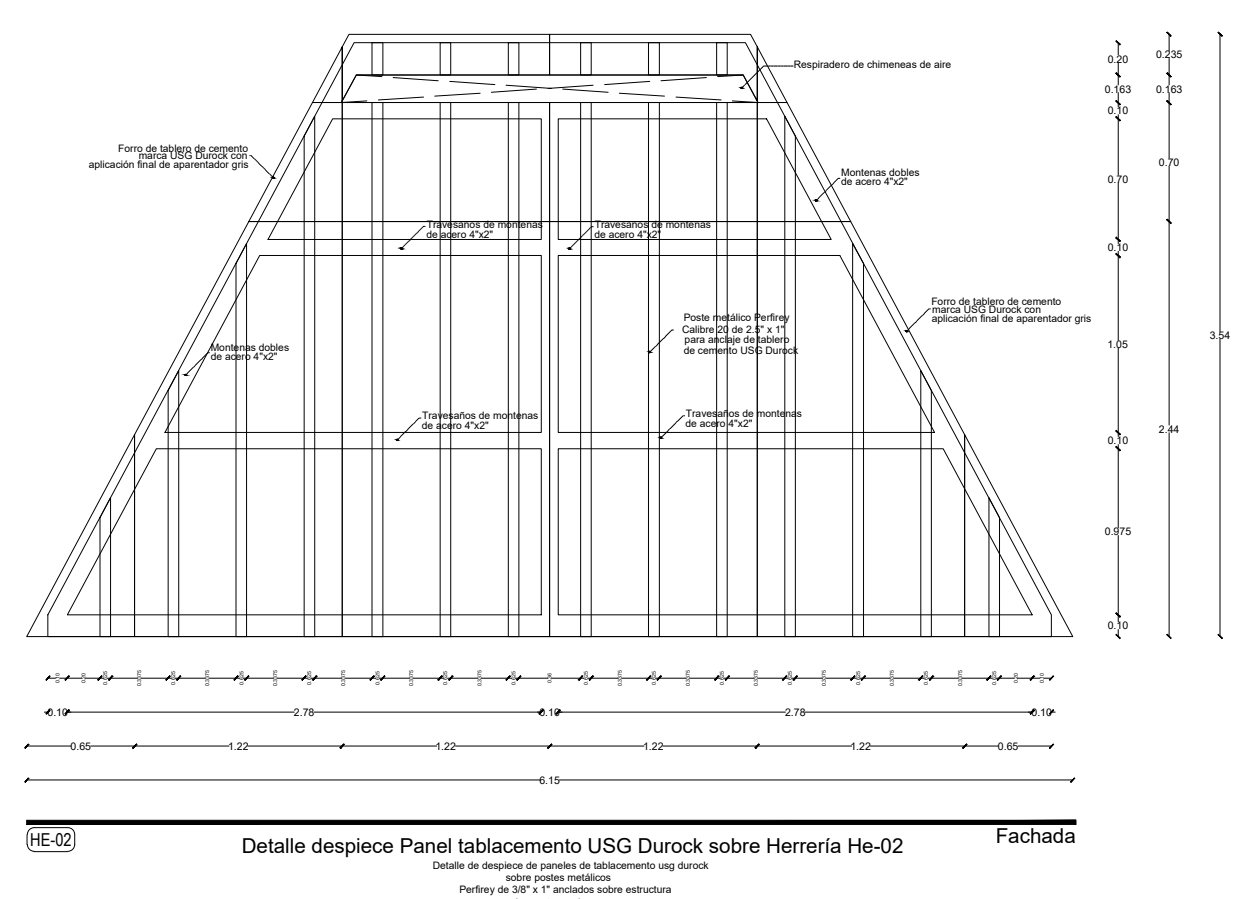
Detalle exterior de estructuras verticales

TABLA DE ACABADOS										
P-01 PLAFONES	CLAVE	MATERIAL	MARCA	MODELO	COLOR	TIPO	DIMENSIÓN	ÁREA (m ²)	BOQUILLA	OBSERVACIONES
	P-01		losa expuesta con lambrín de aluminio tipo panel pérgola suspendido	Grupo Ribo	Panel pérgola	Pera claro	Panel pérgola de aluminio	50 x 110 cm	-	-
P-02		Ferro exterior de tablamento Durock con aplicación de aparentador gris	USG Durock y Stoncrete	Panel USG Durock y aparentador gris	Gris	Tablamiento con aparentador	122 x 244 cm	-	-	Panel de tablamento USG Durock colocado sobre estructuras de acero y bastidores, con aplicación en sitio de mortero no estructural aparentador, acabado concreto aparente.
P-03		Ferro exterior de tablamento Durock con acabado final de pintura vinilica blanco ostión	USG Durock y Comex	Panel USG Durock y pintura vinilica blanco ostión	Blanco ostión	Tablamiento con pintura vinilica	122 x 244 cm	-	-	Panel de tablamento USG Durock colocado sobre estructuras de acero y bastidores, con aplicación a dos manos de pintura vinilica.

P-04		Ferro exterior de tablamento Durock con acabado final de pintura vinilica blanco ostión	USG Durock y Comex	Panel USG Durock y pintura vinilica Azul Nuit	Azul Nuit	Tablamiento con pintura vinilica	122 x 244 cm	-	-	Panel de tablamento USG Durock colocado sobre estructuras de acero y bastidores, con aplicación a dos manos de pintura vinilica.
