Centro de Rehabilitación Zooterapéutico Veracruz

PROYECTO CENTRO DE ZOOTERAPIA DEL MANGLAR (C.Z.M.)
 Centro de Rehabilitación terapéutica con apoyo de Terapias Asistidas con Animales (TAA)

ARQ-13

PLANO
 VIVIENDAS VOLUNTARIOS

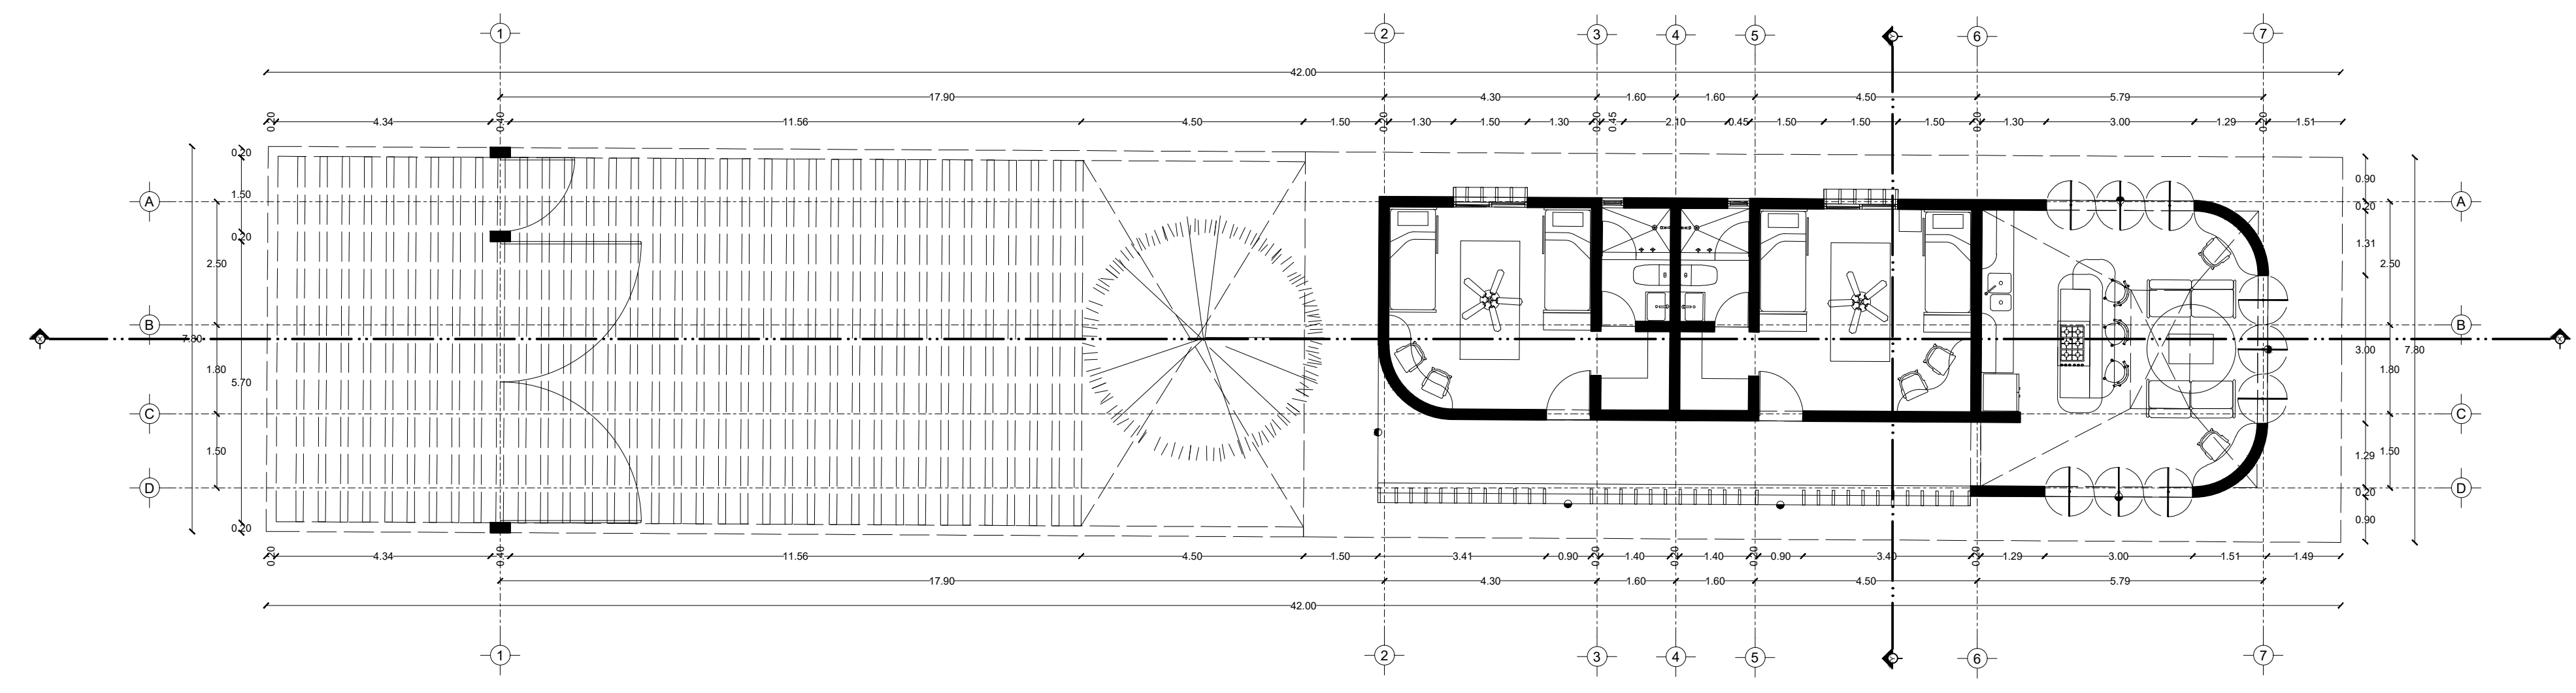
Planta

VIVIENDAS VOLUNTARIOS	Volunteer houses	163,80 m ²
- Dormitorio hombres	- Men's dormitory	26,46 m ²
- Dormitorio mujeres	- Women's dormitory	27,04 m ²
- Zona común de voluntarios	- Volunteer common area	35,02 m ²
Circulaciones techadas y voladas	Circulations and roofed areas	75,28 m ²
