# Centro de Rehabilitación Zooterapéutico Veracruz

PROYECTO	
Centro de Zooterapia del Manglar (C.Z.M.)	Centro de Rehabilitación terapéutica con apoyo de Terapias Asistidas con Animales (TAA)

EST-04

PLANO PSICOTERAPIA Y TERAPIA GRUPAL

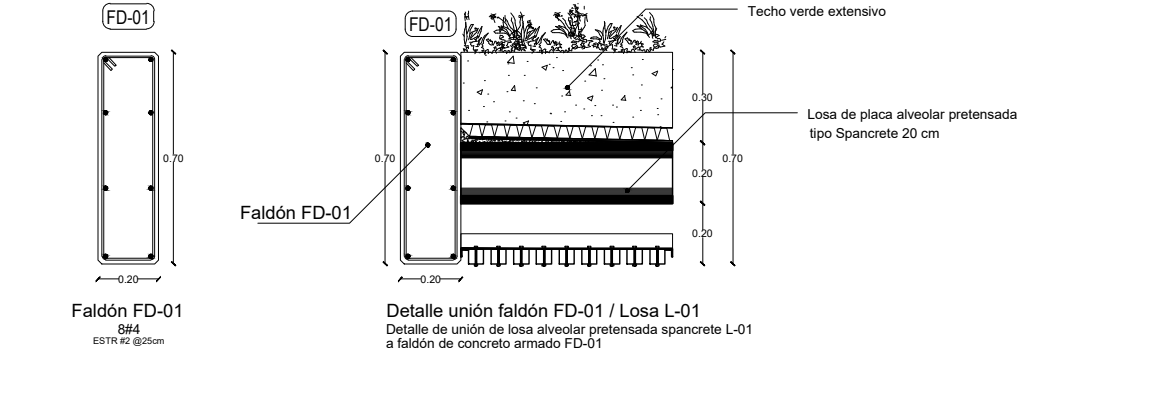
Faldón FD-01

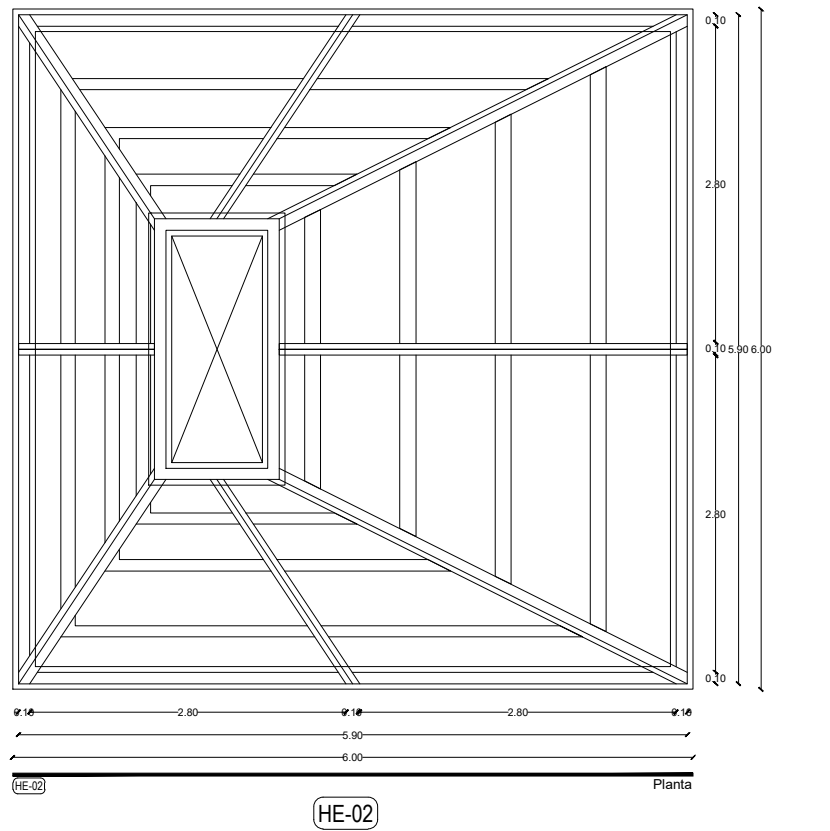
HE-02

Herrera H-02 Tipo

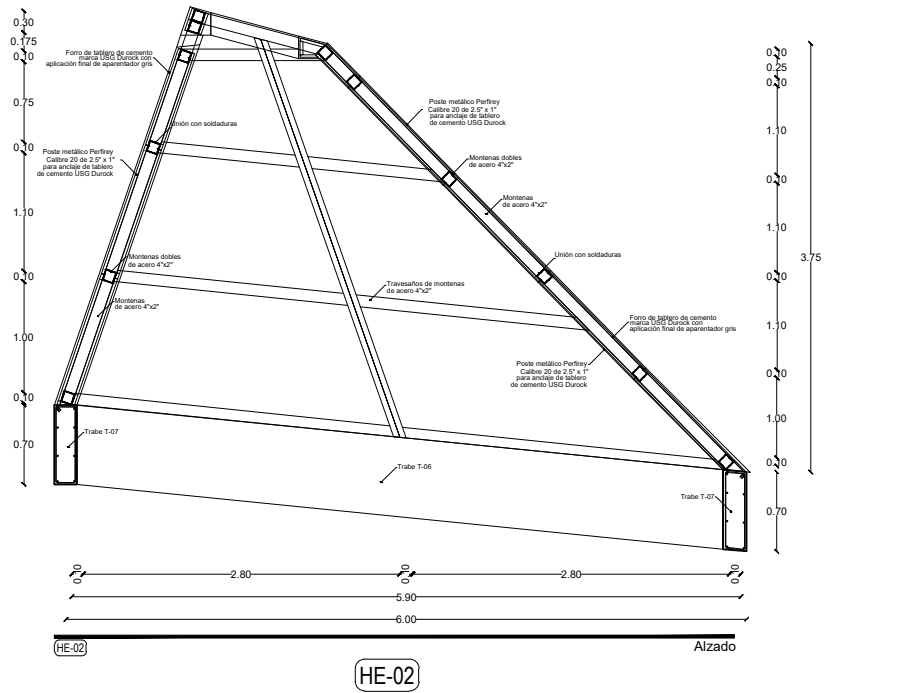
HE-02

Herrera H-02 Tipo

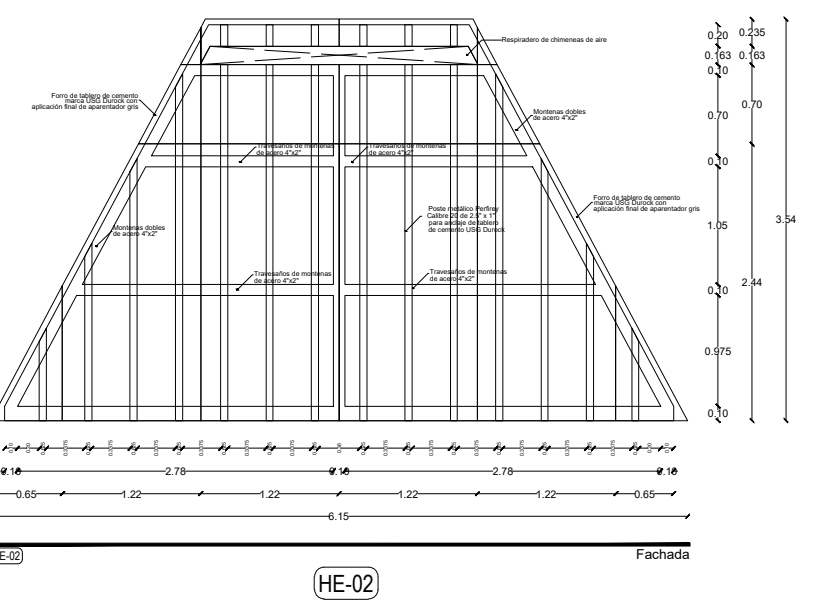
HE-02

Herrera H-02 Tipo
