Centro de Rehabilitación Zooterapéutico Veracruz

PROYECTO CENTRO DE ZOOTERAPIA DEL MANGLAR (C.Z.M.)
 Centro de Rehabilitación terapéutica con apoyo de Terapias Asistidas con Animales (TAA)

Esc 1:400 INSTALACIONES SANITARIAS PLANTA NIVEL -01

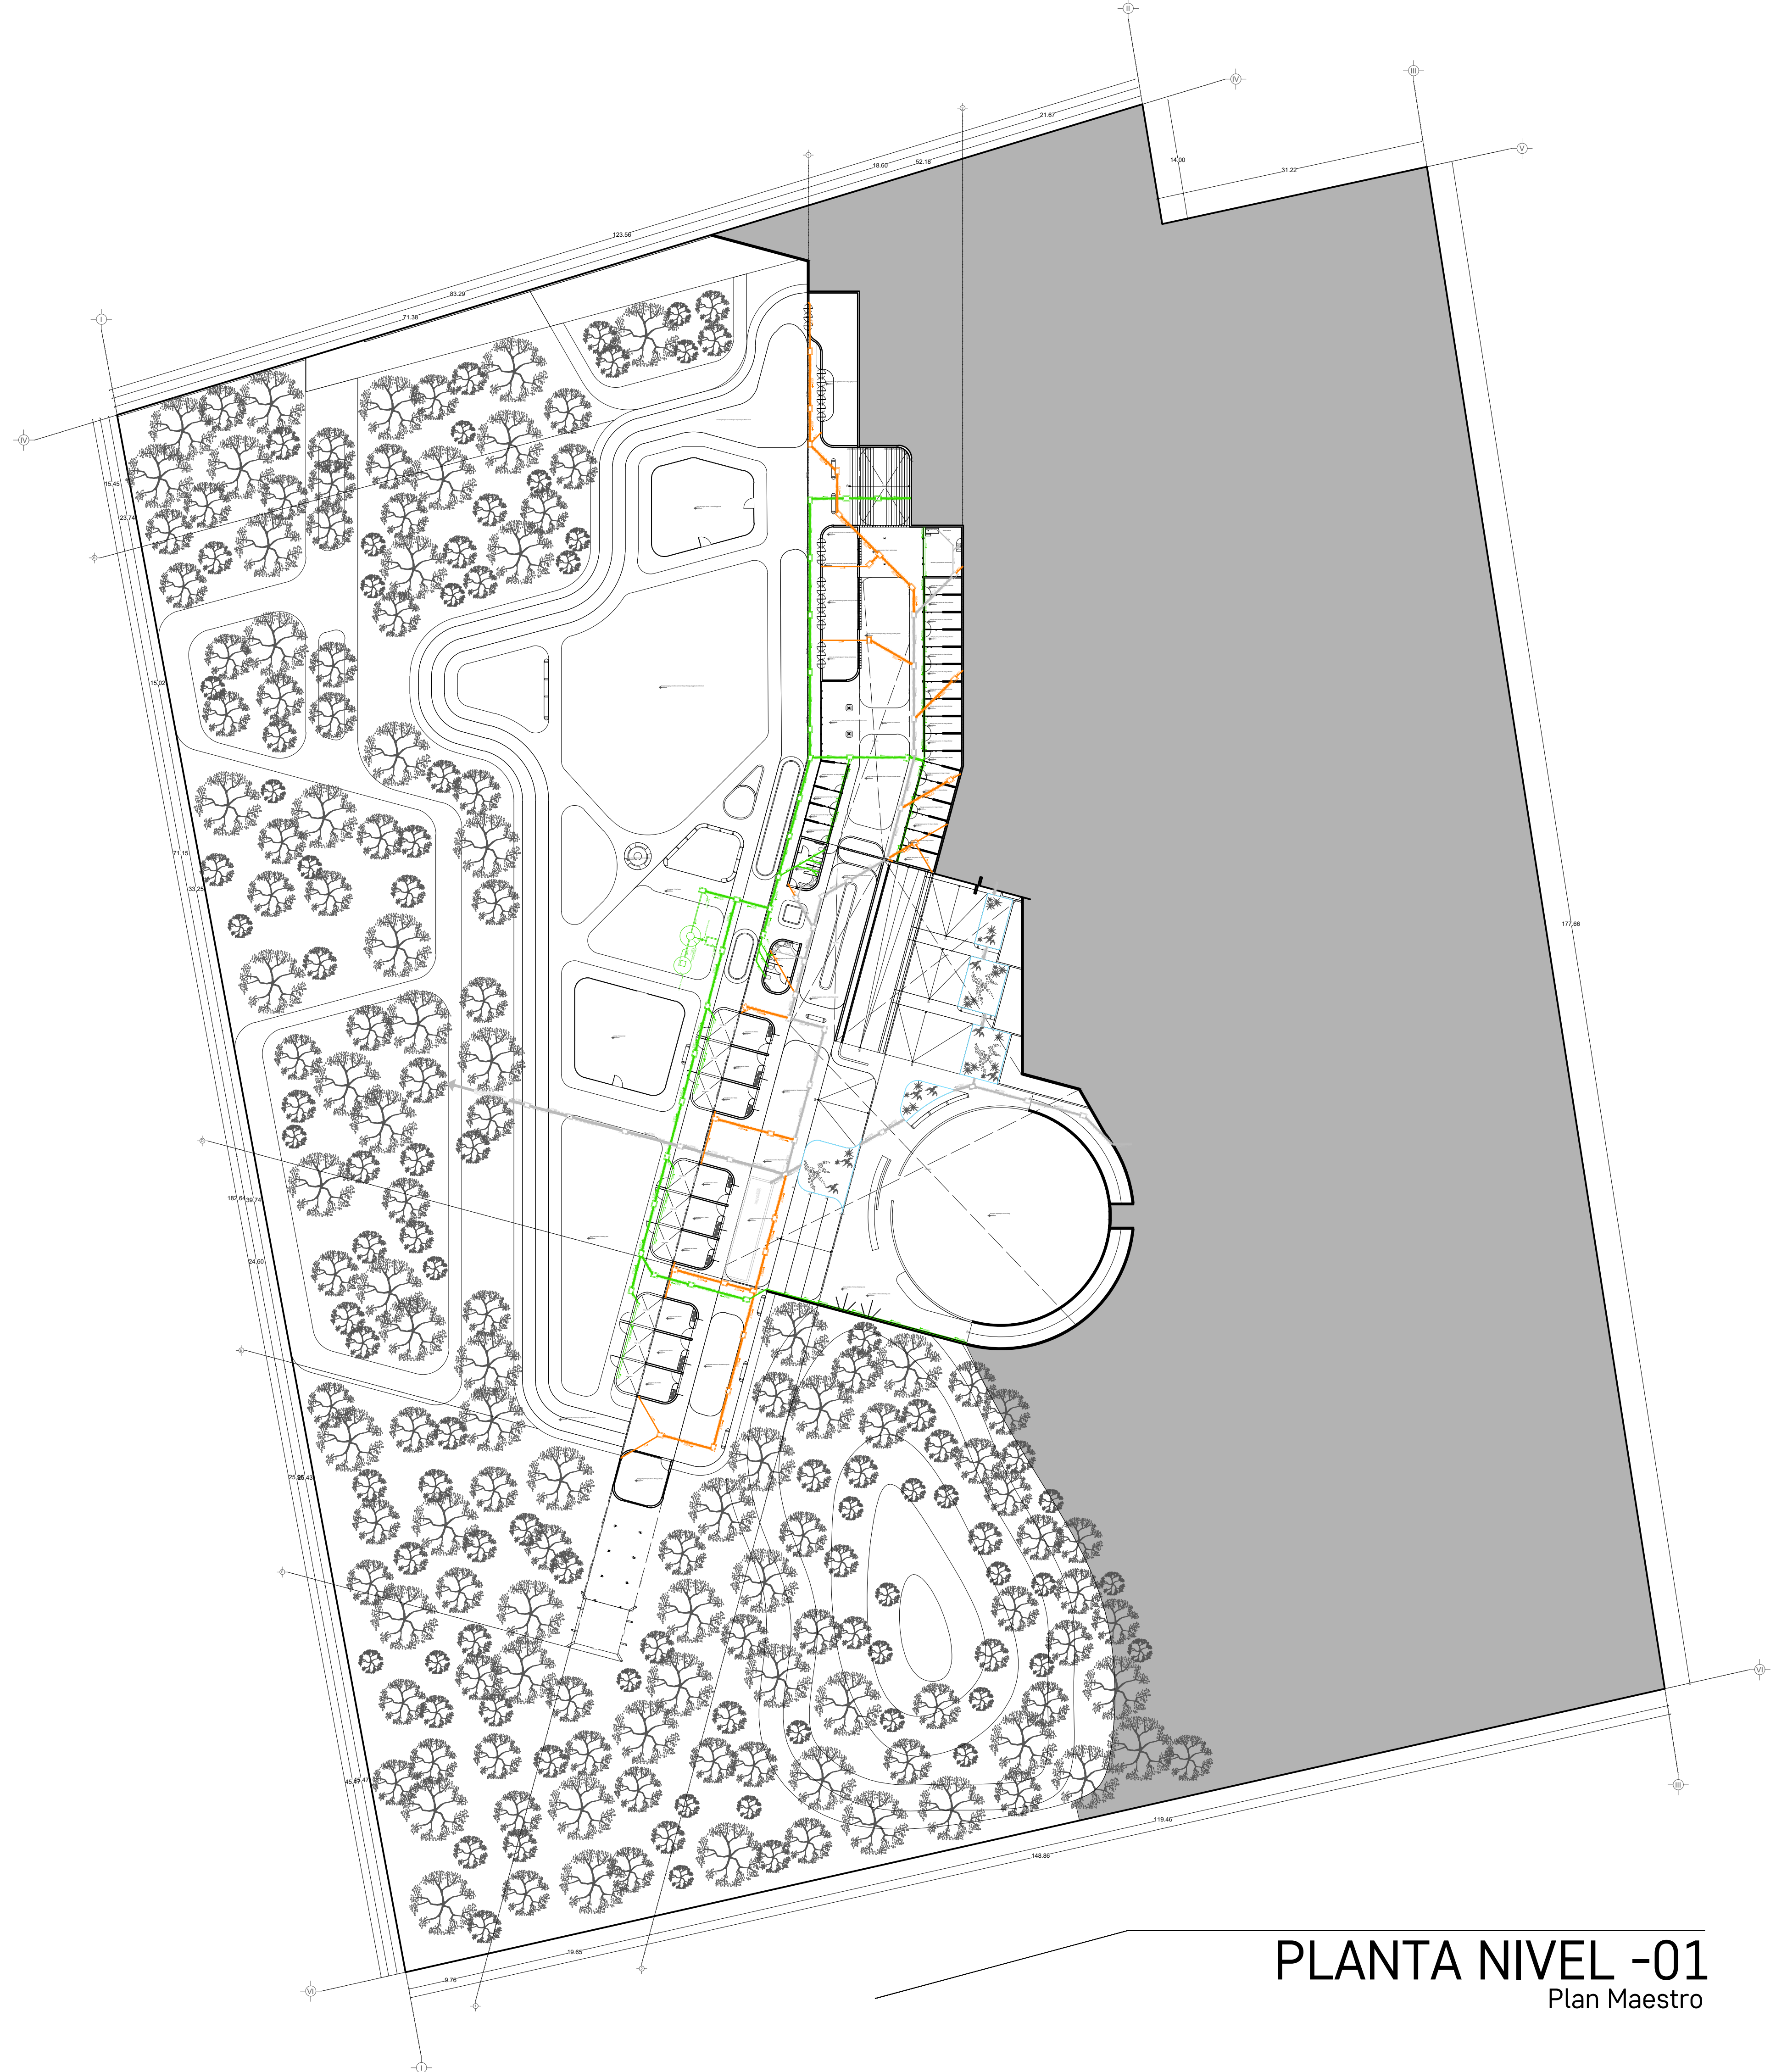
BAJADA DE AGUAS PLUVIALES
	TUBO DE PVC 4" / 101MM TUBO DE PVC 2" 51MM
	DIRECCIÓN DE PENDIENTES
	TUBO DE ADS 6" / 151MM
	REGISTRO 40 X 60 VISIBLE
	REGISTRO OCCULTO TAPA CIEGA

BAJADA DE AGUAS NEGRAS 101 MM
	DIRECCIÓN DE PENDIENTES
	TUBO DE PVC 101MM TUBO DE PVC 51MM
	TUBO DE ADS 151MM
	REGISTRO 40 X 60
	CESPOL COLADERA CON BOTE
	CESPOL COLADERA CON SELLO HIDRAULICO 20 X 20
	TUBO VENTILA 51MM

- OBSERVACIONES PLUVIALES**
- 1- TODA LA TUBERÍA EN INSTALACIÓN PLUVIAL SERÁ DE PVC CALIDAD NORMA Y A.D.S.
 - 2- TODOS LOS DIÁMETROS SE INDICAN EN PLANTA
 - 3- POR REGLAMENTO SE COLOCARÁ UNA BAJADA PLUVIAL DE 101 MM POR CADA 100.00M2 EN ADOTEA

- OBSERVACIONES SANITARIAS**
- 1- TODA LA TUBERÍA EN INSTALACIÓN SANITARIA SERÁ DE PVC CALIDAD NORMA Y A.D.S.
 - 2- TODOS LOS DIÁMETROS SE INDICAN EN PLANTA

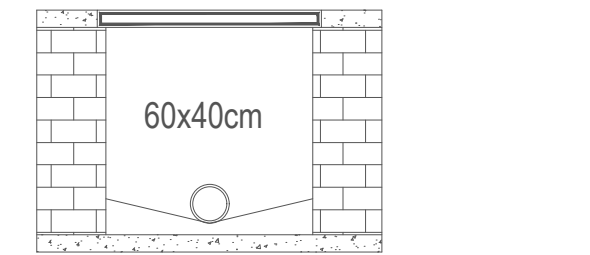
DETALLE DE REGISTRO DE TABIQUE ROJO SIN ESCALA

Muro de tabique rojo común
 Asentado con mortero cem-arena 1:5
 Tubo ADS de 6"
 Plantilla de concreto simple
 Pendiente del 2%
 Acabado final en muros interiores
 Pulido fino con cemento

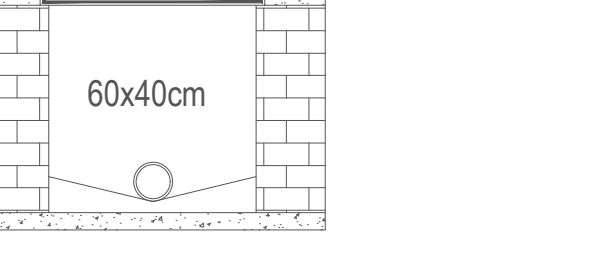
DETALLE DE REGISTRO DE TABIQUE ROJO

muro de tabique rojo común
 asentado con mortero cem-arena 1:5
 plantilla de concreto simple
 pendiente del 2%
 acabado final en muros interiores
 pulido fino con cemento
