Centro de Rehabilitación Zooterapéutico Veracruz

PROYECTO	
CENTRO DE ZOOTERAPIA DEL MANGLAR (C.Z.M.)	Centro de Rehabilitación terapéutica con apoyo de Terapias Asistidas con animales (TAA)
USO	
HABITACIONAL <input type="checkbox"/>	SERVICIOS <input checked="" type="checkbox"/>
COMERCIAL <input type="checkbox"/>	INDUSTRIAL <input type="checkbox"/>

INST. SANITARIAS
INVESTIGACIÓN Y AT. VETERINARIA

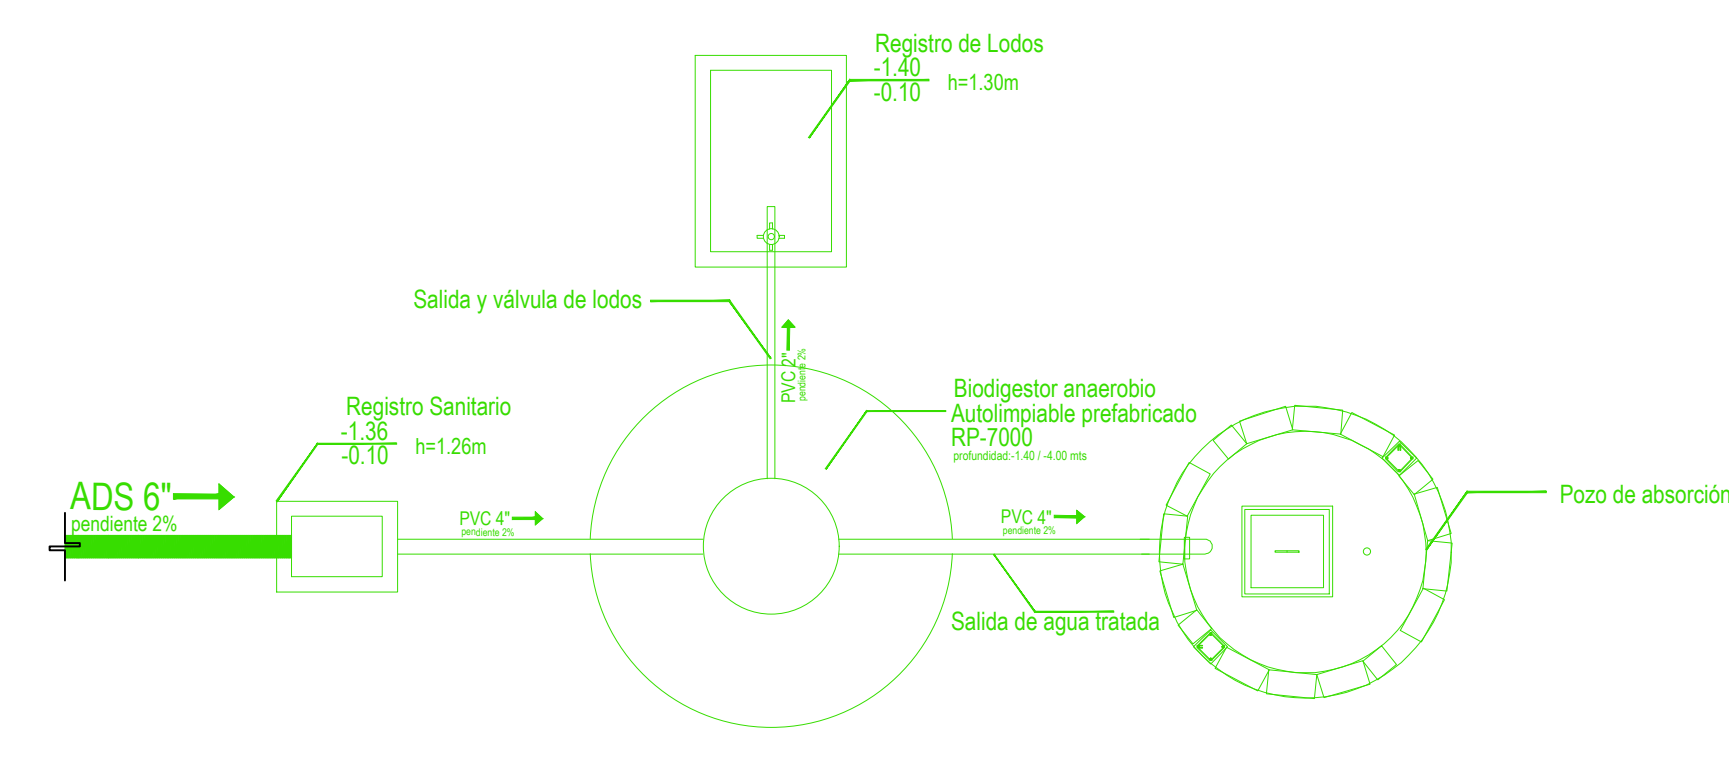
Detalle tratamiento de aguas negras
Biodigestor anaerobio - pozo de absorción

Detalle tratamiento de aguas negras
Biodigestor anaerobio - pozo de absorción
