# Centro de Rehabilitación Zooterapéutico Veracruz

DIEGO IGARTUA MARTÍNEZ  
 Área de Síntesis y Evaluación III  
 Universidad Iberoamericana Puebla

PLANO RUMBOS Y AZIMUT  
 PLANTA GENERAL PREDIO

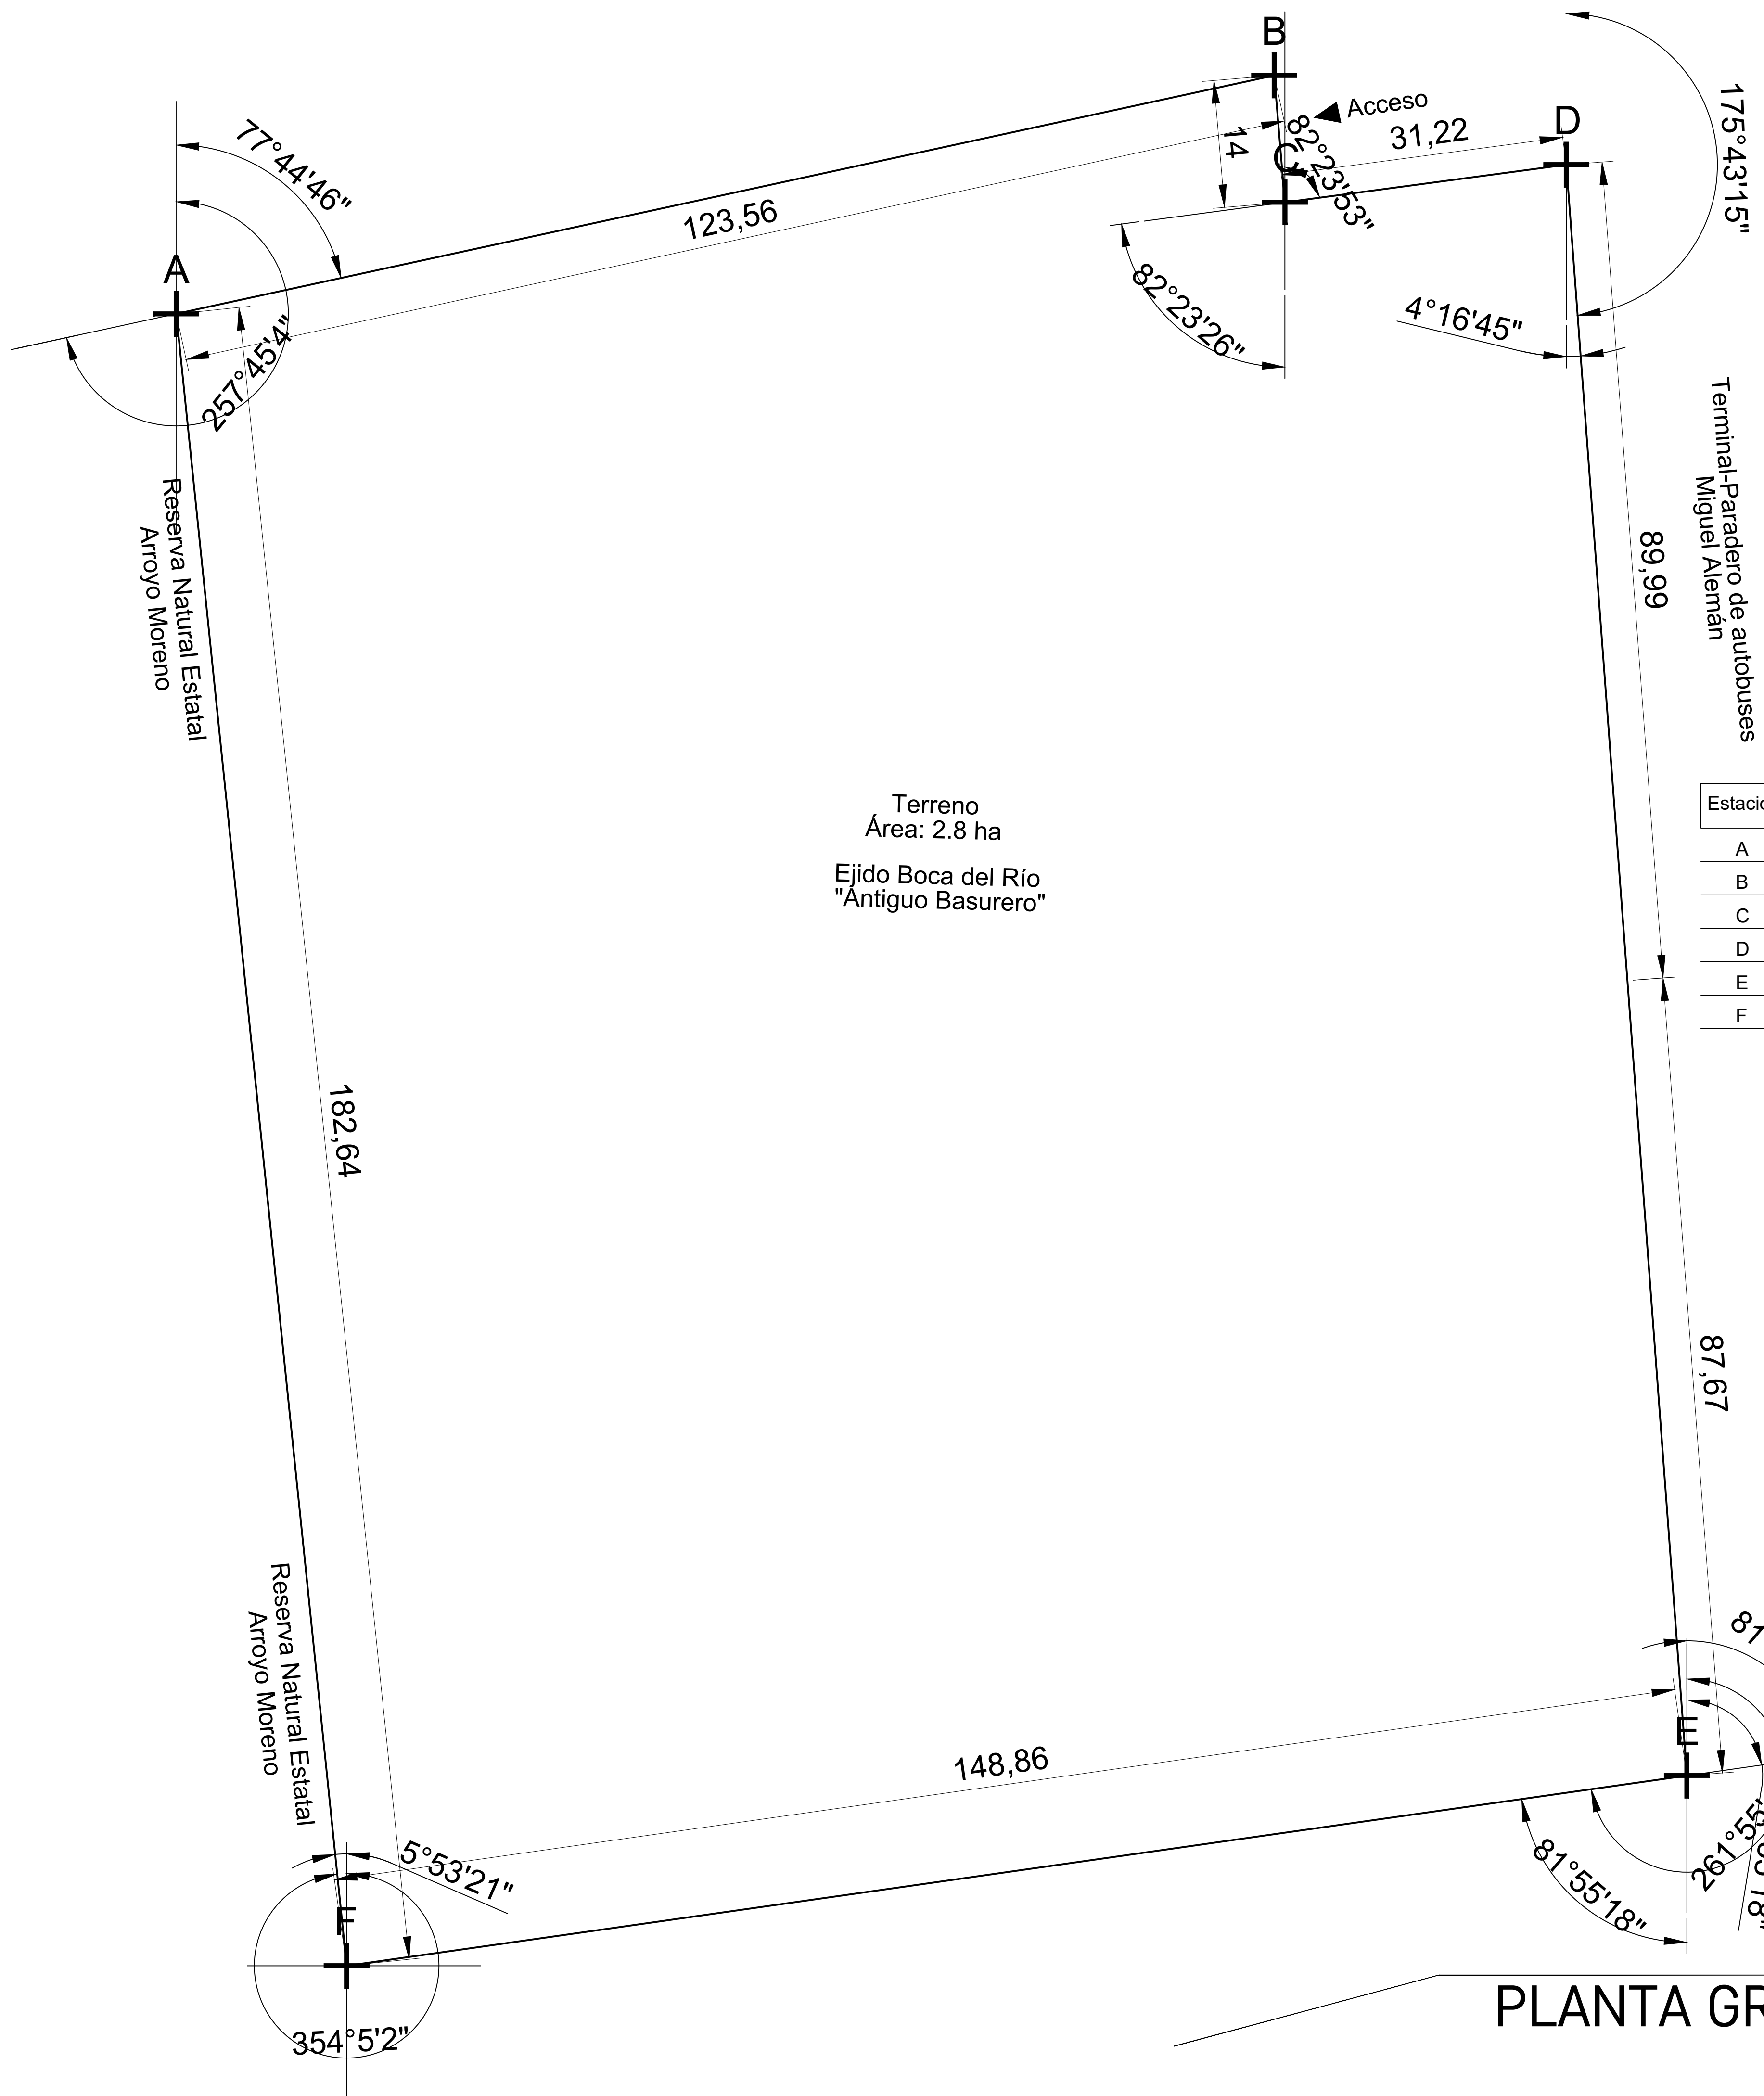
**TOP-02**

Estación	Punto Visado	Distancia	Rumbo		Azimut Directo	Azimut Indirecto	Coordenadas	
			Directo	Indirecto			X	Y
A	B	123.56 m	N 77°44'46" E	S 77°44'46" O	77°44'46"	257°44'46"		
B	C	14.00 m	N 4°49'54" E	N 4°49'54" O	175°10'6"	355°10'6"		
C	D	31.22 m	N 82°23'53" E	S 82°23'53" O	83°23'53"	263°23'53"		
D	E	177.66 m	S 4°16'45" E	N 4°16'45" O	175°43'15"	355°43'15"		
E	F	148.86 m	S 81°55'18" O	N 81°55'18" E	261°55'18"	81°55'18"		
F	A	182.64m	N 5°53'21" O	S 5°53'21" E	354°5'2"	174°6'22"

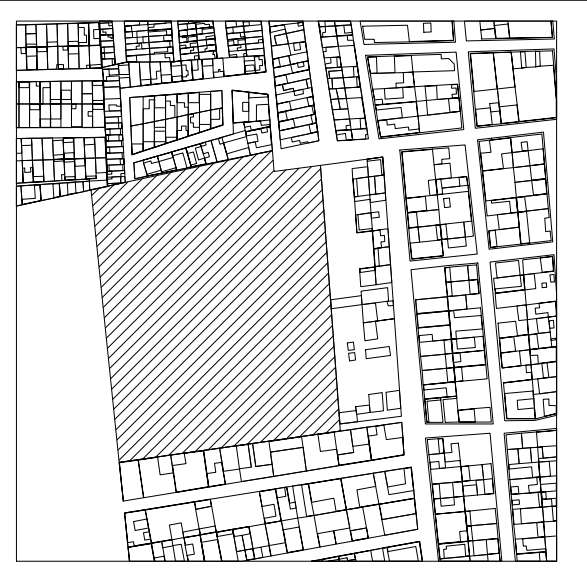
**PLANTA GRAL. PREDIO**  
 RUMBOS Y AZIMUT
