Parque ecológico Tlapacoyan

Parque Ecológico Tlapacoyan

Taller de Consolidación de Arquitectura

07. Propuesta arquitectónica / Zona agricultura, botánica y conservación animal.

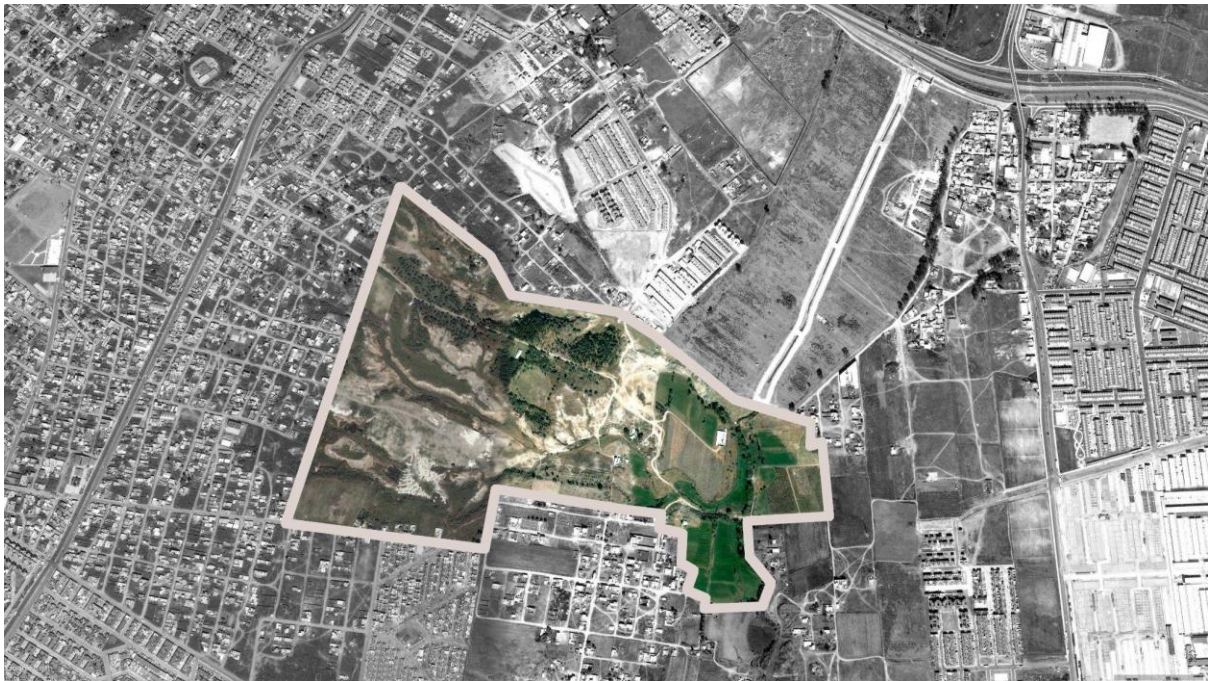
2007

Parque Ecológico Tlapacoyan y áreas verdes (delimitadas con línea continua beige). Elaboración propia con base a imagen tomada de Google Earth y herramienta Anvaka.

A continuación se presentarán una serie de mapas que nos ayudarán a visualizar la evolución que ha tenido nuestra área a trabajar a lo largo de los últimos 15 años (2006-2020), así podremos identificar las problemáticas urbanas a las que nos enfrentaremos durante la rehabilitación del predio.

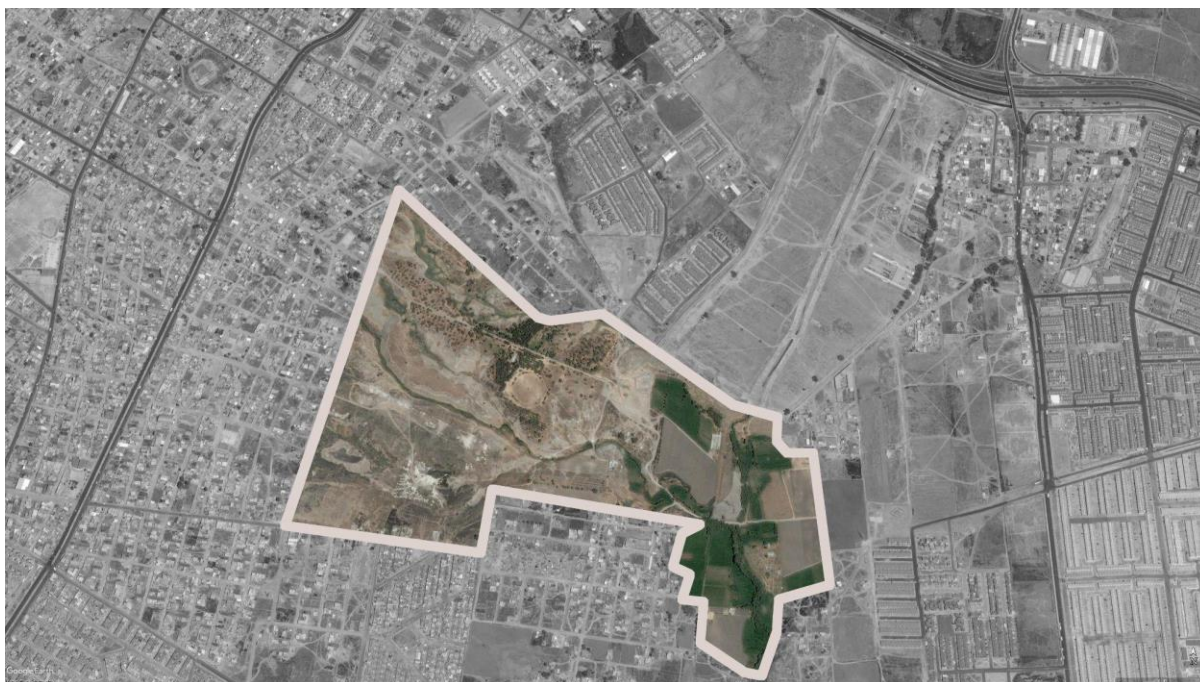
2008

Parque Ecológico Tlapacoyan y áreas verdes (delimitadas con línea continua beige). Elaboración propia con base a imagen tomada de Google Earth y herramienta Anvaka

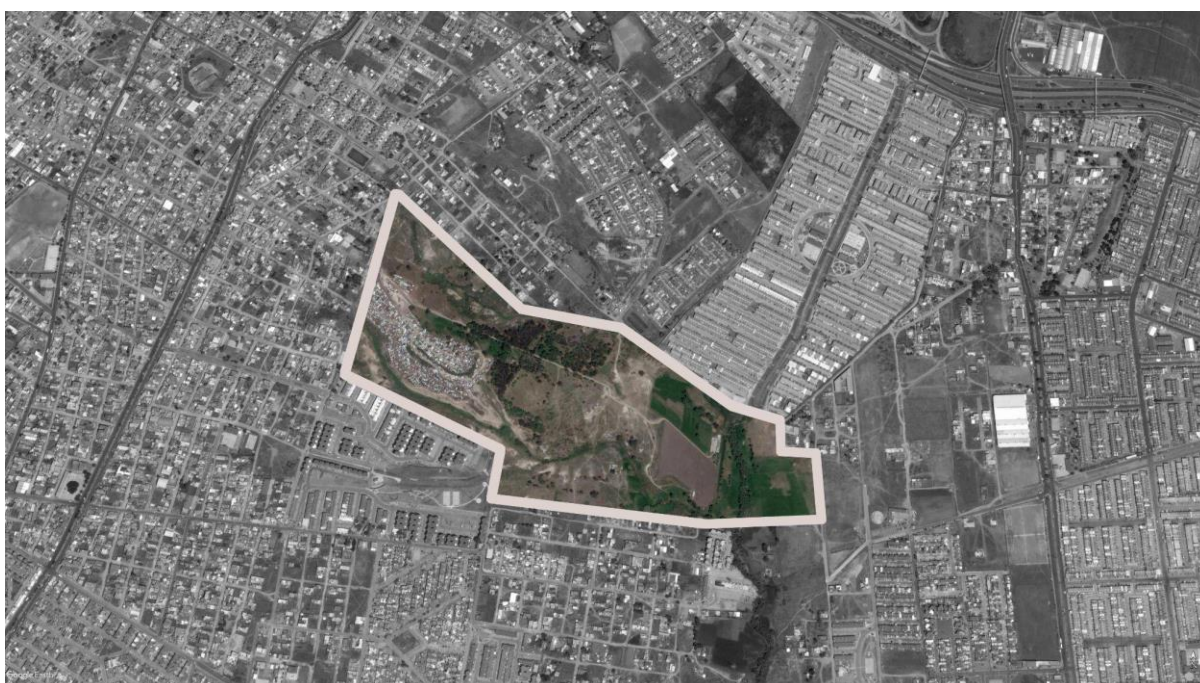
2009

Parque Ecológico Tlapacoyan y áreas verdes (delimitadas con línea continua beige). Elaboración propia con base a imagen tomada de Google Earth y herramienta Anvaka

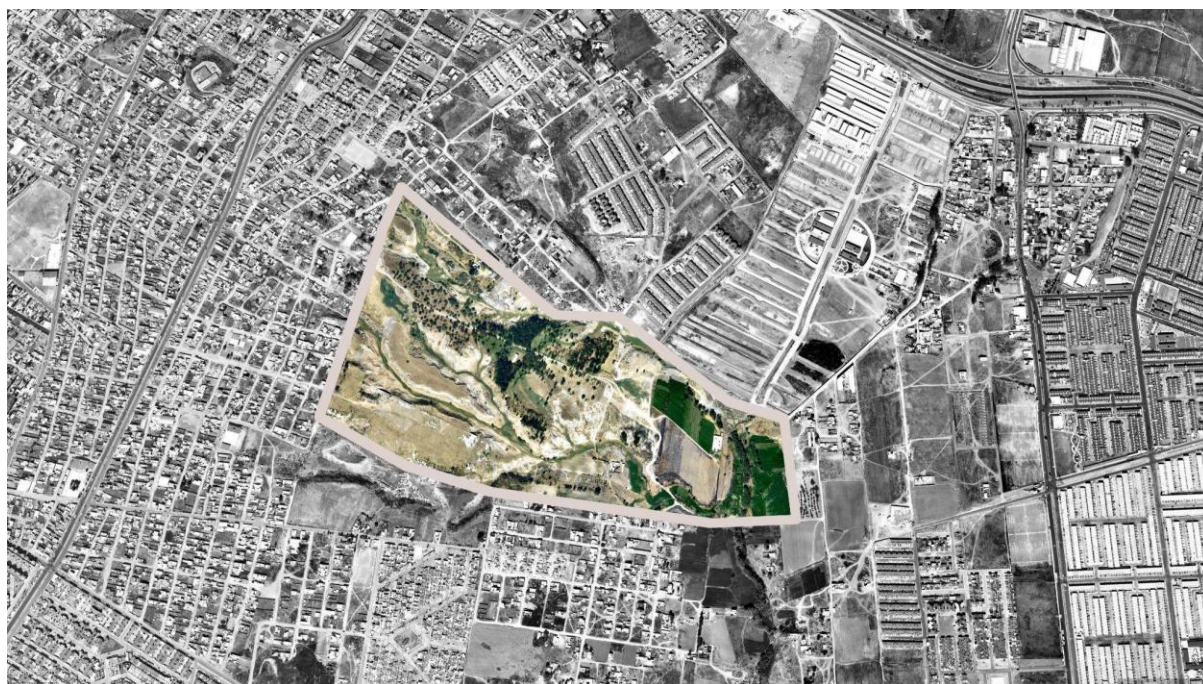
2010

Parque Ecológico Tlapacoyan y áreas verdes (delimitadas con línea continua beige). Elaboración propia con base a imagen tomada de Google Earth y herramienta Anvaka

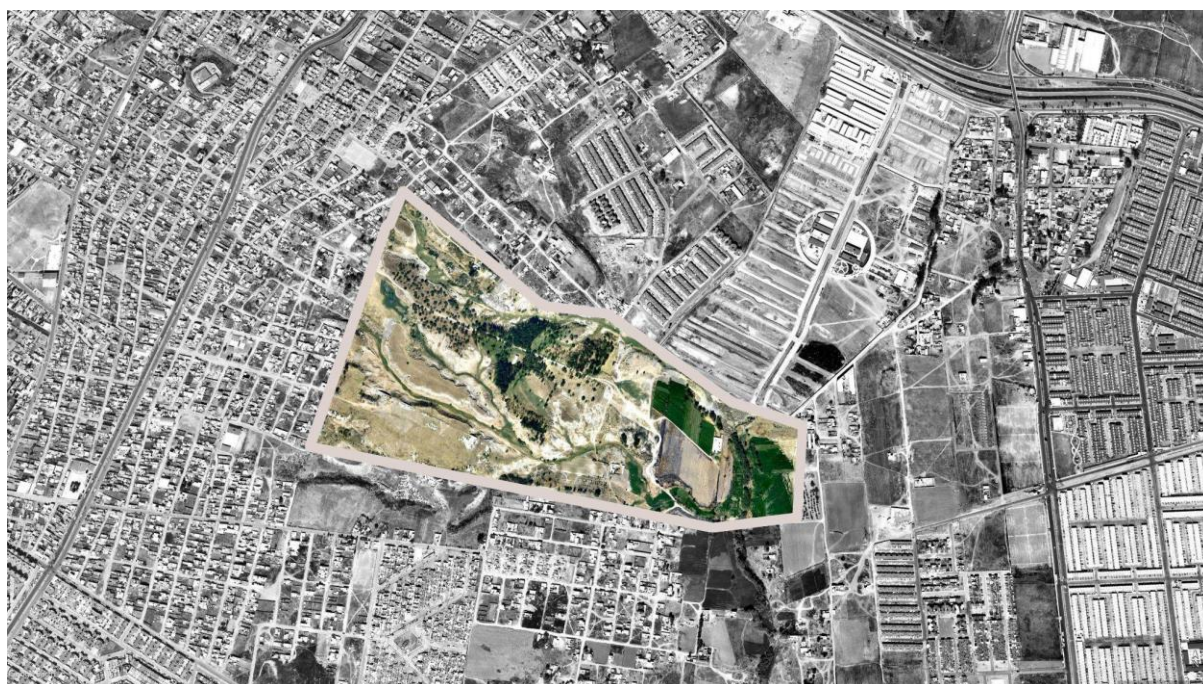
2011

Parque Ecológico Tlapacoyan y áreas verdes (delimitadas con línea continua beige). Elaboración propia con base a imagen tomada de Google Earth y herramienta Anvaka

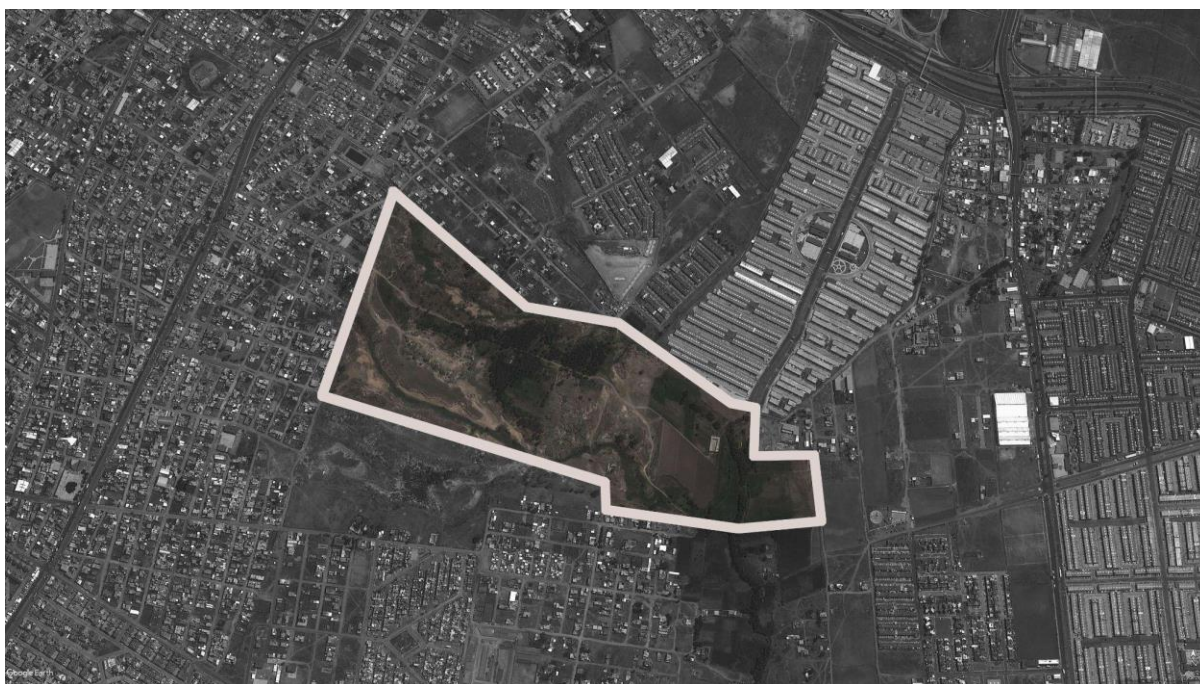
2012

Parque Ecológico Tlapacoyan y áreas verdes (delimitadas con línea continua beige). Elaboración propia con base a imagen tomada de Google Earth y herramienta Anvaka

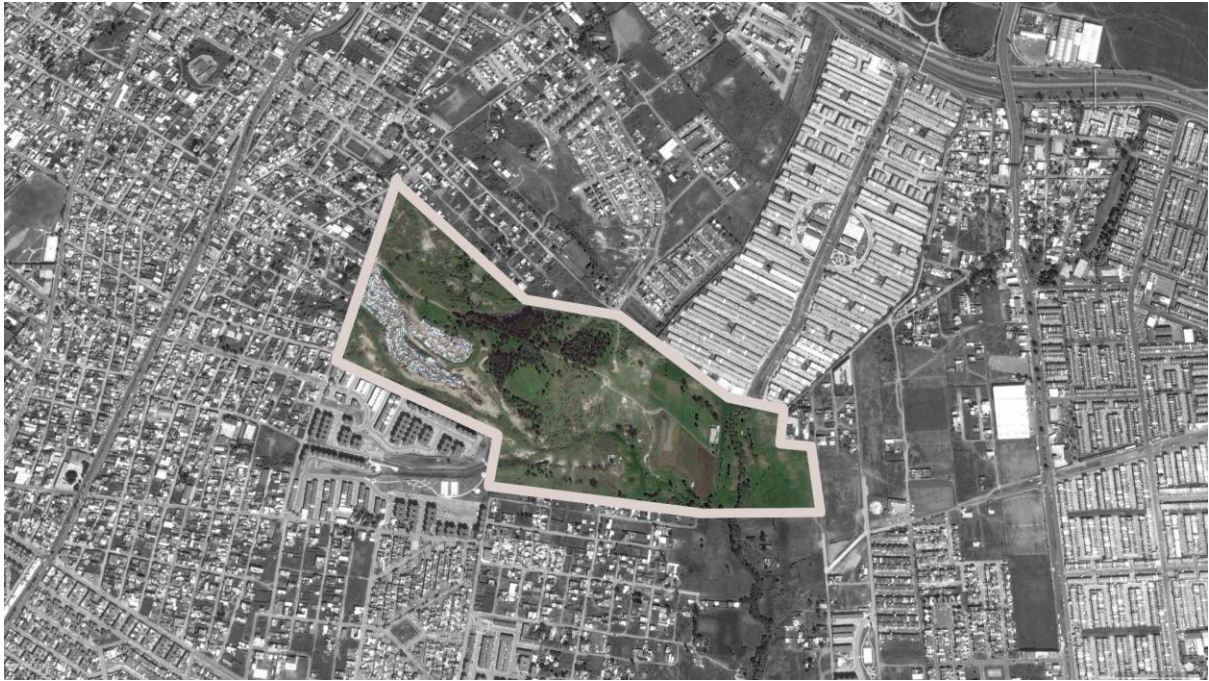
2015

Parque Ecológico Tlapacoyan y áreas verdes (delimitadas con línea continua beige). Elaboración propia con base a imagen tomada de Google Earth y herramienta Anvaka

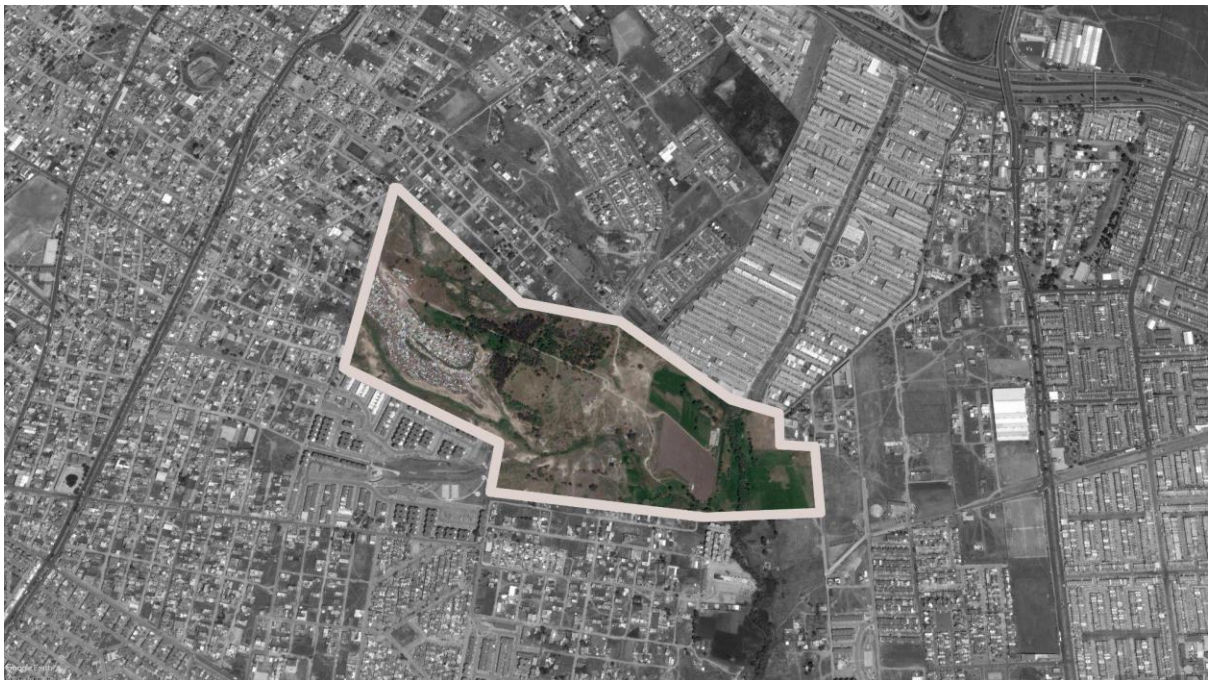
2016

Parque Ecológico Tlapacoyan y áreas verdes (delimitadas con línea continua beige). Elaboración propia con base a imagen tomada de Google Earth y herramienta Anvaka

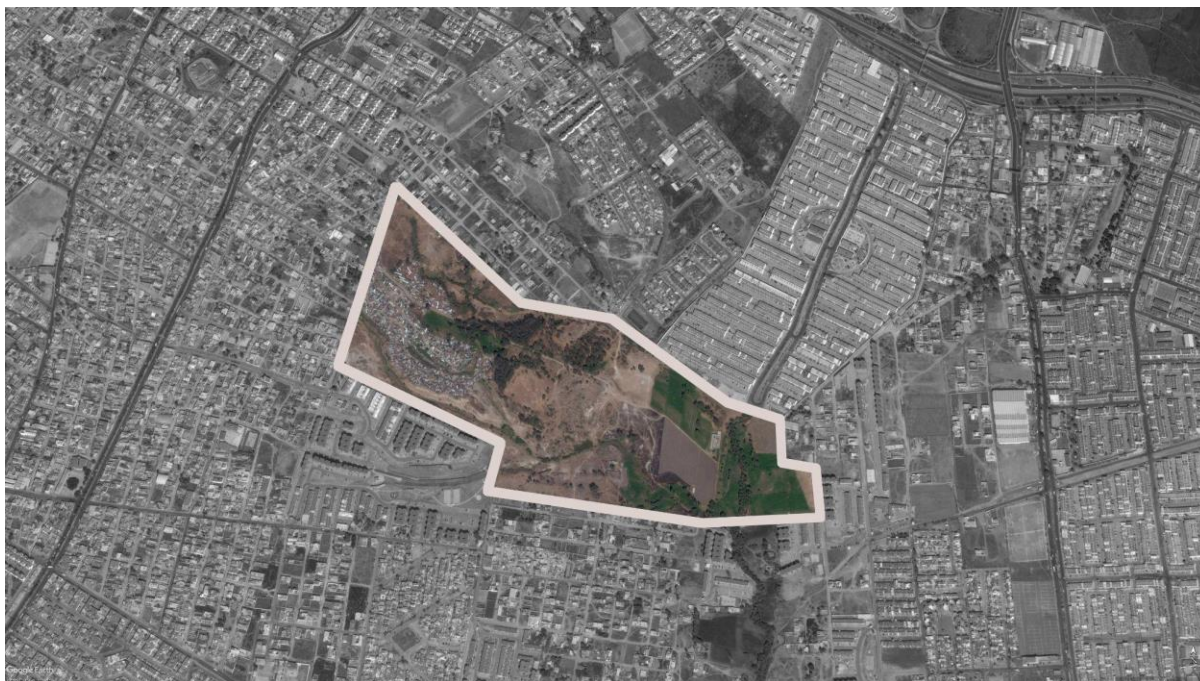
2017

Parque Ecológico Tlapacoyan y áreas verdes (delimitadas con línea continua beige). Elaboración propia con base a imagen tomada de Google Earth y herramienta Anvaka

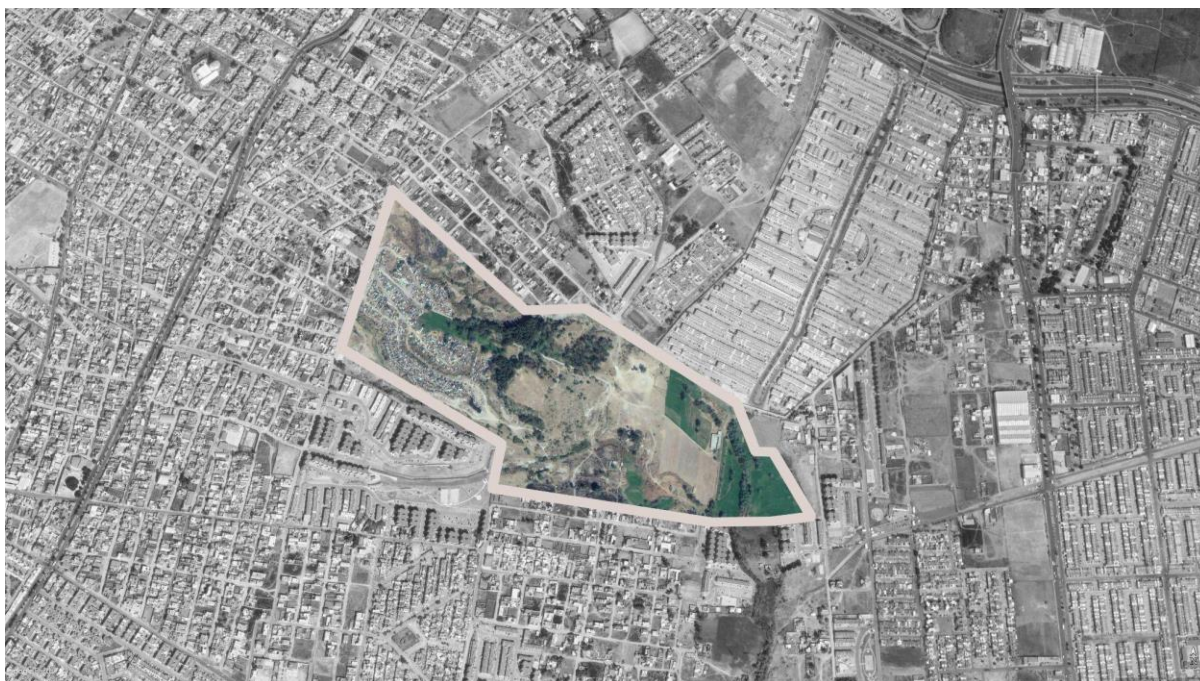
2018

Parque Ecológico Tlapacoyan y áreas verdes (delimitadas con línea continua beige). Elaboración propia con base a imagen tomada de Google Earth y herramienta Anvaka

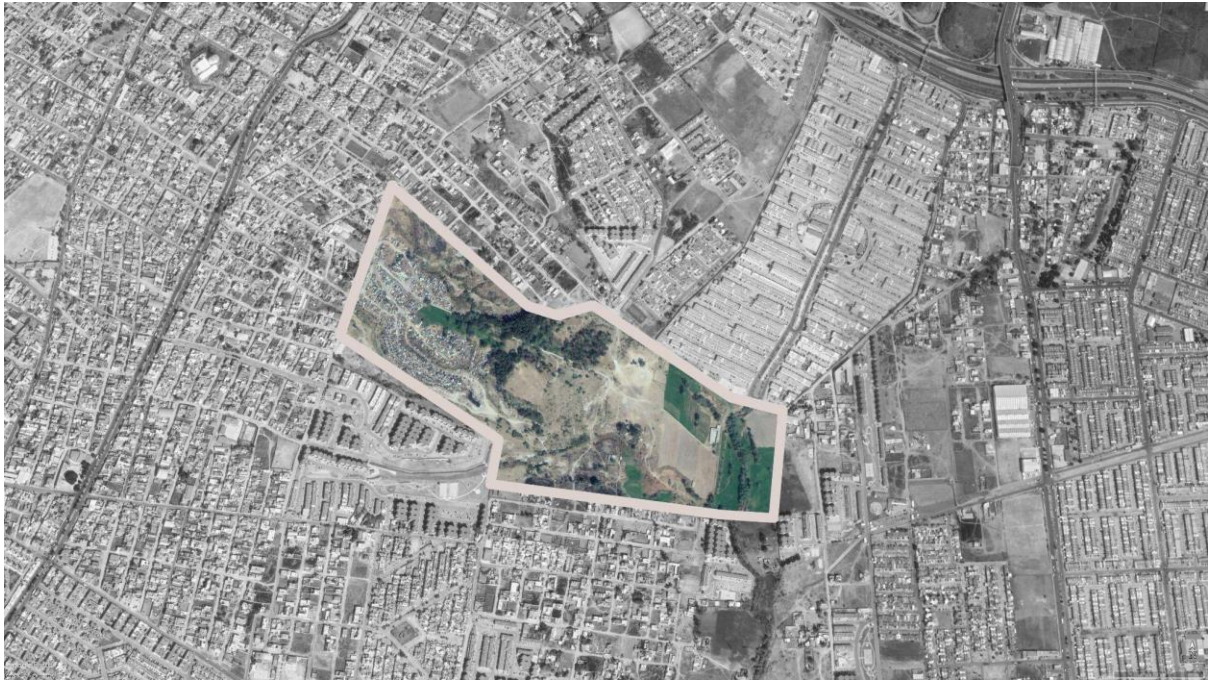
2019

Parque Ecológico Tlapacoyan y áreas verdes (delimitadas con línea continua beige). Elaboración propia con base a imagen tomada de Google Earth y herramienta Anvaka

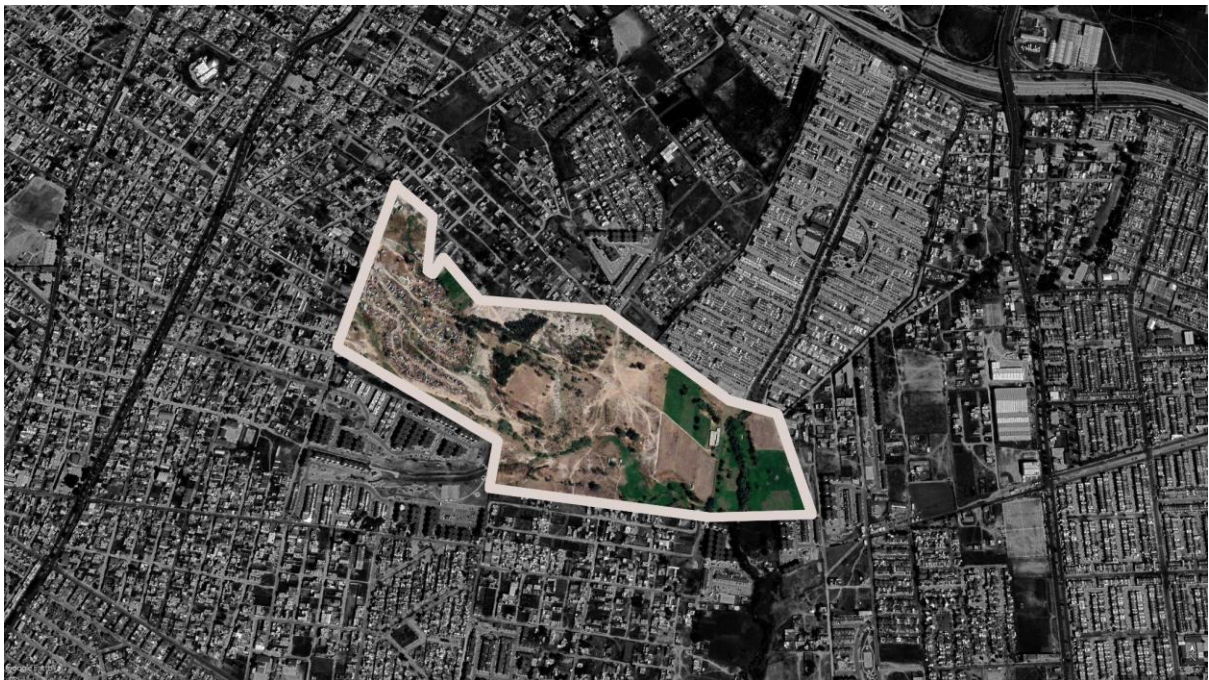
2021

Parque Ecológico Tlapacoyan y áreas verdes (delimitadas con línea continua beige). Elaboración propia con base a imagen tomada de Google Earth y herramienta Anvaka

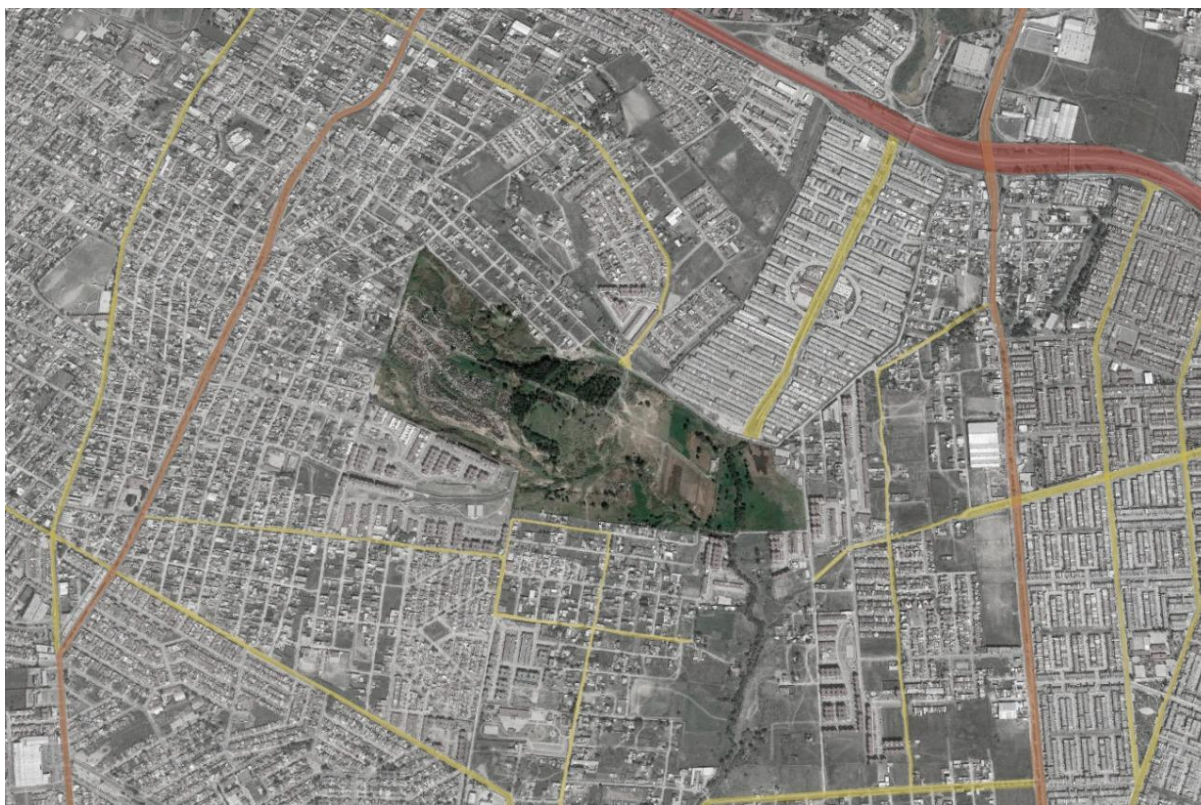
Sendas

Imagen: Mapa de las sendas ubicadas en la zona a estudiar con base a imagen recuperada de Google Earth y herramienta Anvaka. Elaboración propia.

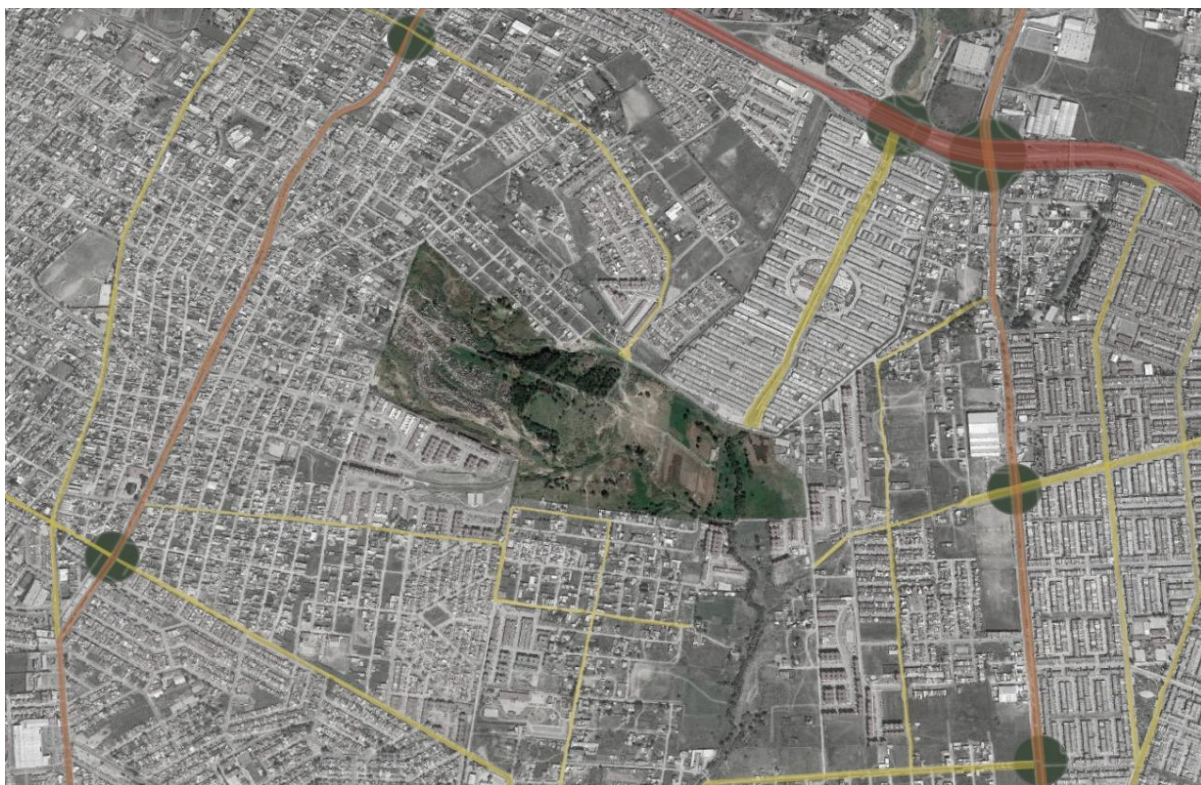
Nodos

Imagen: Mapa de los hitos ubicados en la zona a estudiar con base a imagen recuperada de Google Earth y herramienta Anvaka. Elaboración propia.

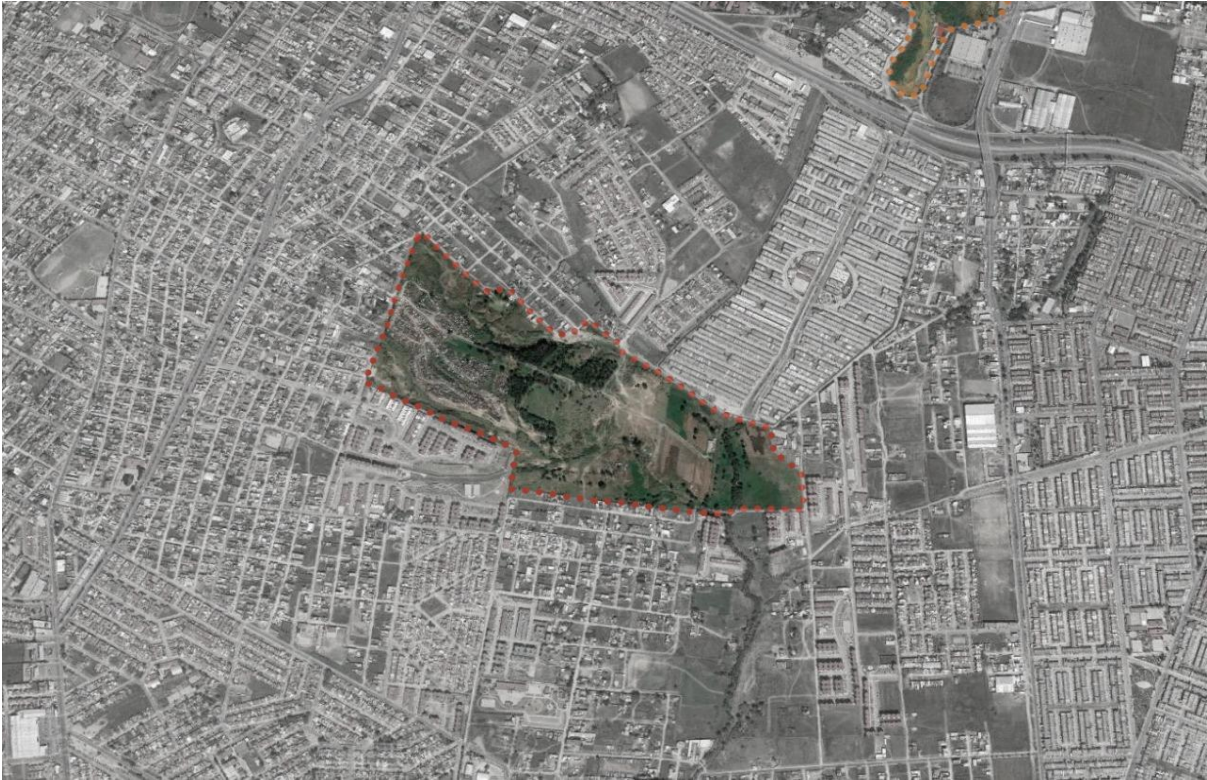
Hitos

Imagen: Mapa de los hitos ubicados en la zona a estudiar con base a imagen recuperada de Google Earth y herramienta Anvaka. Elaboración propia.

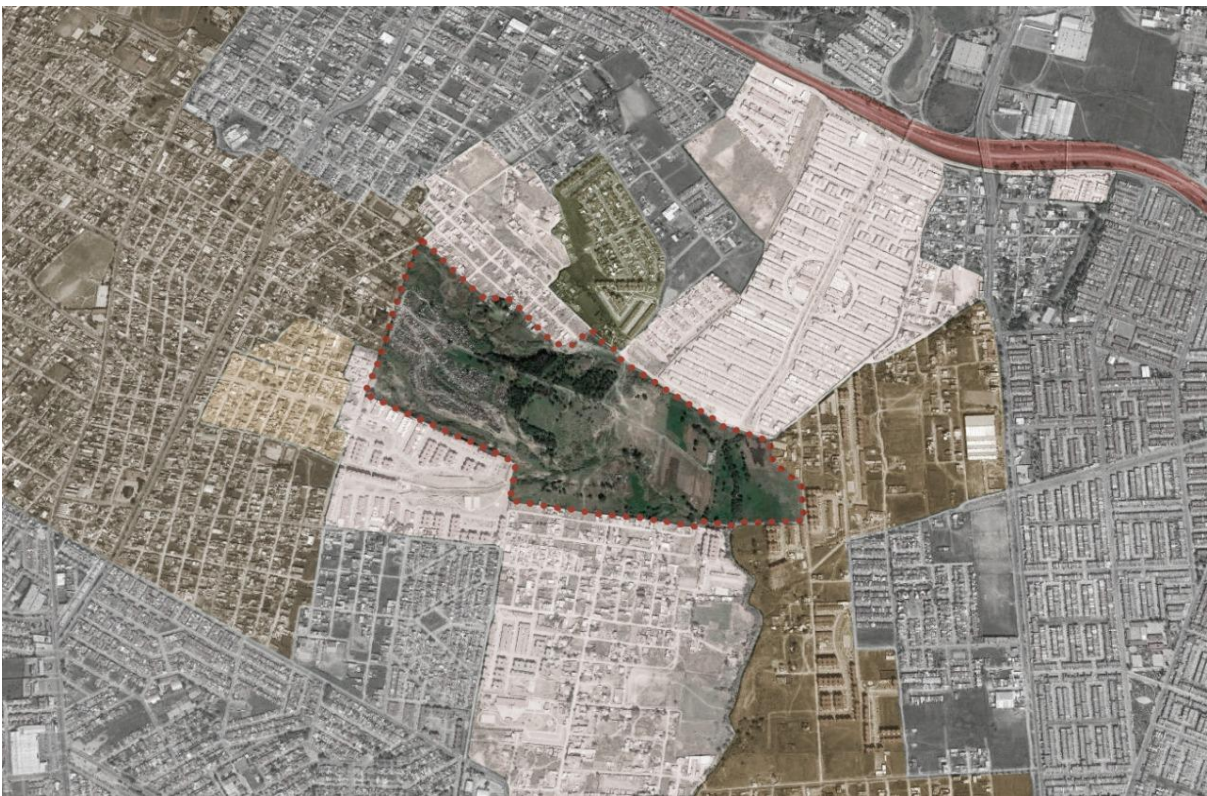
Bordes (Naturales y artificiales)

Imagen: Mapa de los bordes en la zona a estudiar con base a imagen recuperada de Google Earth y herramienta Anvaka. Elaboración propia.

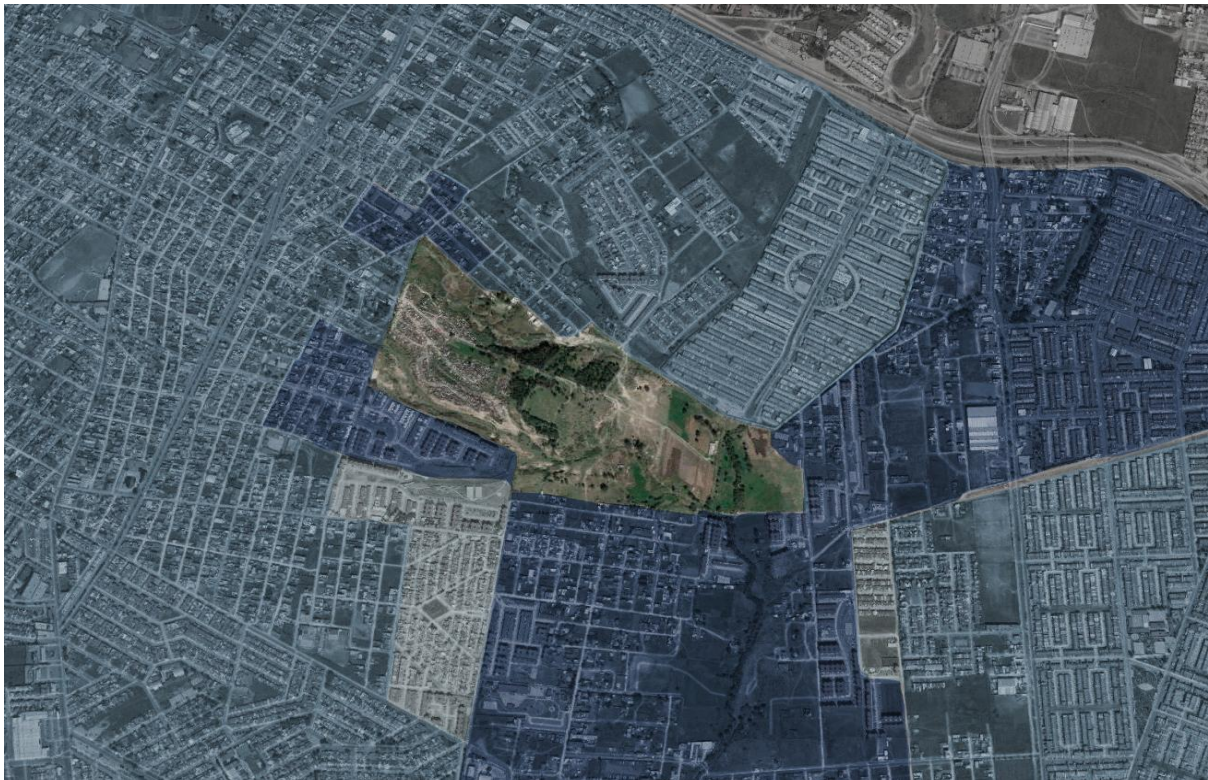
Acceso a Servicio de agua potable: Alto Medio Bajo

Imagen: Acceso a servicio de agua potable en la zona con base en una imagen recuperada de Google Earth y la herramienta gráfica Anvaka, elaboración propia.

Es necesario hacer hincapié que dentro del perímetro de la zona de estudio inmediata al predio, hay un gran número de viviendas deshabitadas, por lo que el análisis se realizó a partir del número total de viviendas habitadas, de las cuales, la gran mayoría cuentan con mínimo 2 de los servicios antes mencionados.

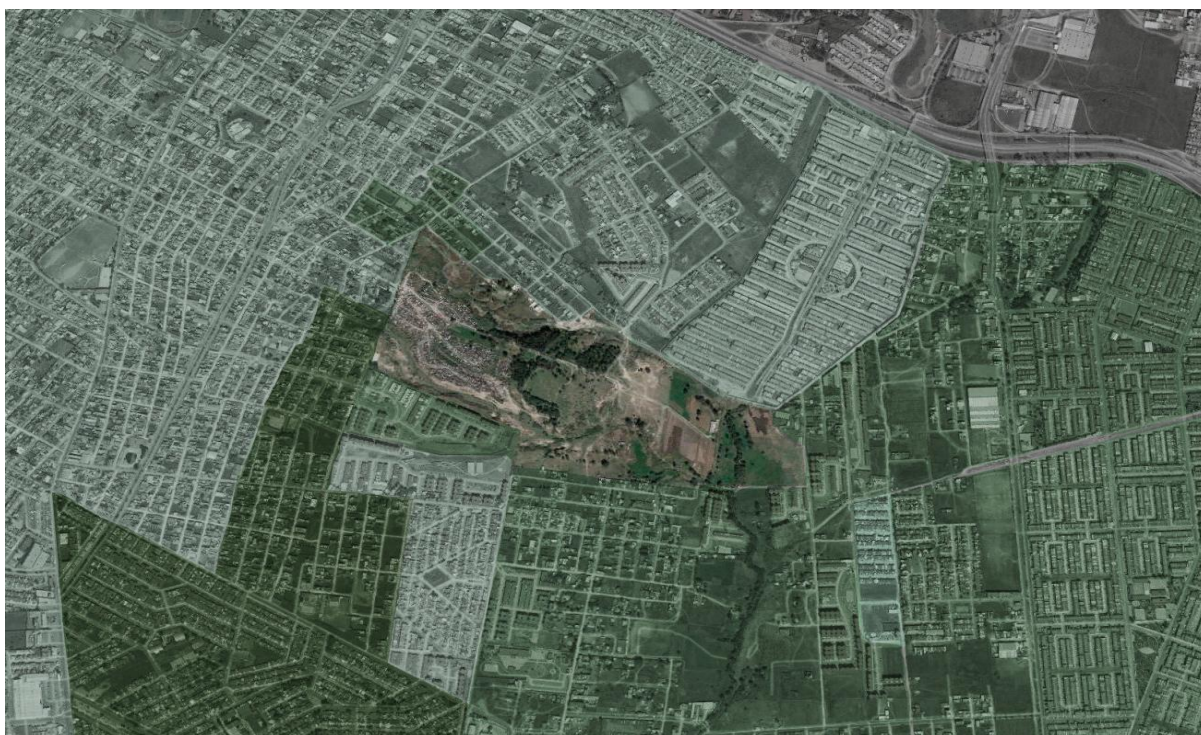
Acceso a Servicio de drenaje: Alto Medio Bajo

Imagen: Acceso a servicio de drenaje en la zona con base en una imagen recuperada de Google Earth y la herramienta gráfica Anvaka, elaboración propia.

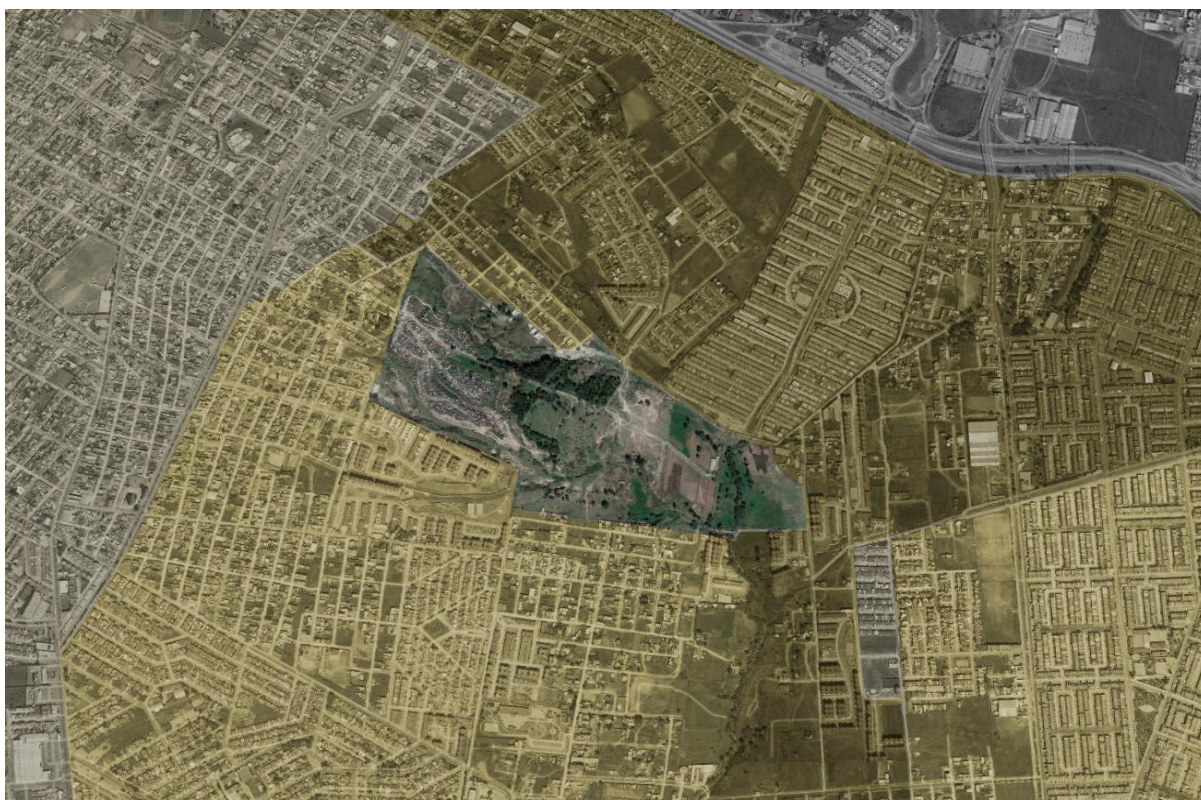
Acceso a Servicio de electricidad: Alto Medio Bajo

Image: Acceso a servicio de electricidad en la zona con base en una imagen recuperada de Google Earth y la herramienta gráfica Anvaka, elaboración propia.

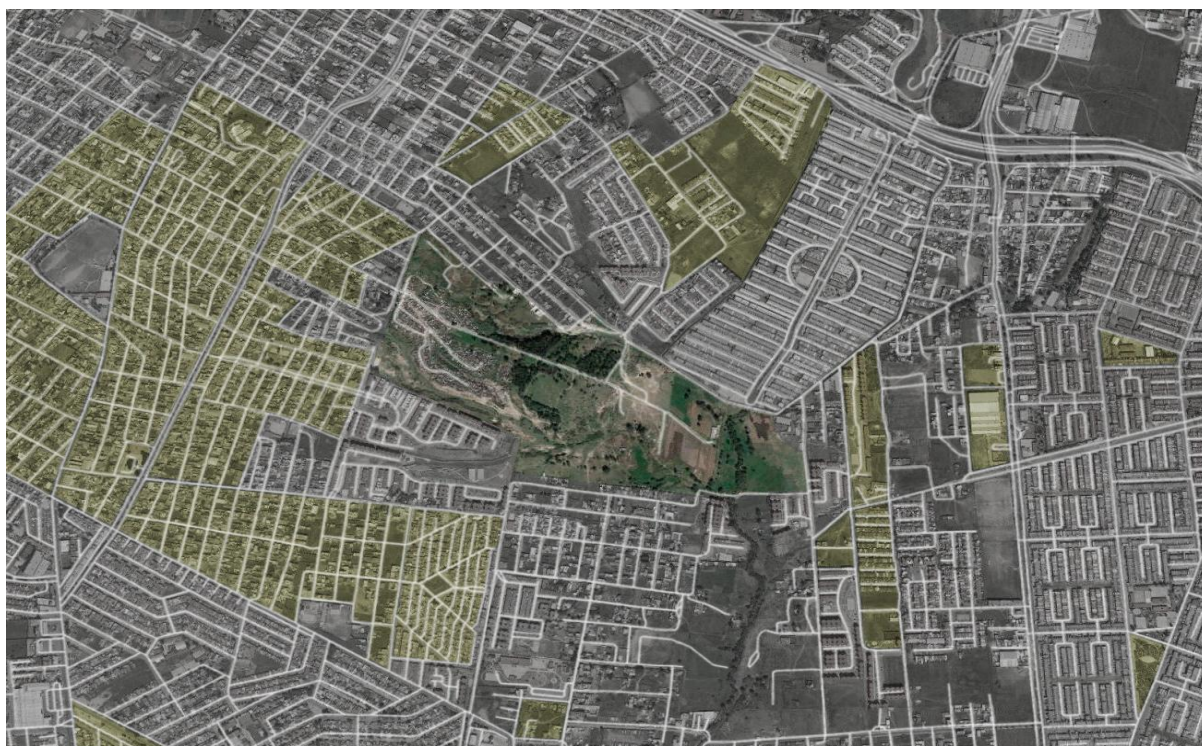
Image: Traza Irregular Ortogonal en la zona con base recuperado de Google Earth y la herramienta gráfica Anvaka, elaboración propia.

Pudimos identificar 5 tipologías diferentes que suceden después de la rápida expansión que sufrió la ciudad y las vialidades que delimitan la zona, las cuales influyen directamente en el proceso de urbanización. Con base al análisis mencionado, se hacen notar dos tipologías en específico en el área a intervenir, las cuales se ubican en una misma categoría: trama irregular ortogonal, sin embargo, es notable una subdivisión de tipología que las divide en irregular ortogonal (Amarillo) y tipología de peine (Naranja). Igualmente, el rápido desarrollo de la zona generó configuraciones de plato roto (café) que responden a patrones de movilidad preexistentes y los nuevos desarrollos inmobiliarios, no a una geometría ortogonal ni simétrica. En menor cantidad también es posible observar tipologías de Traza ortogonal. (verde) y de Traza lineal ortogonal (color azul) en ciertos casos.

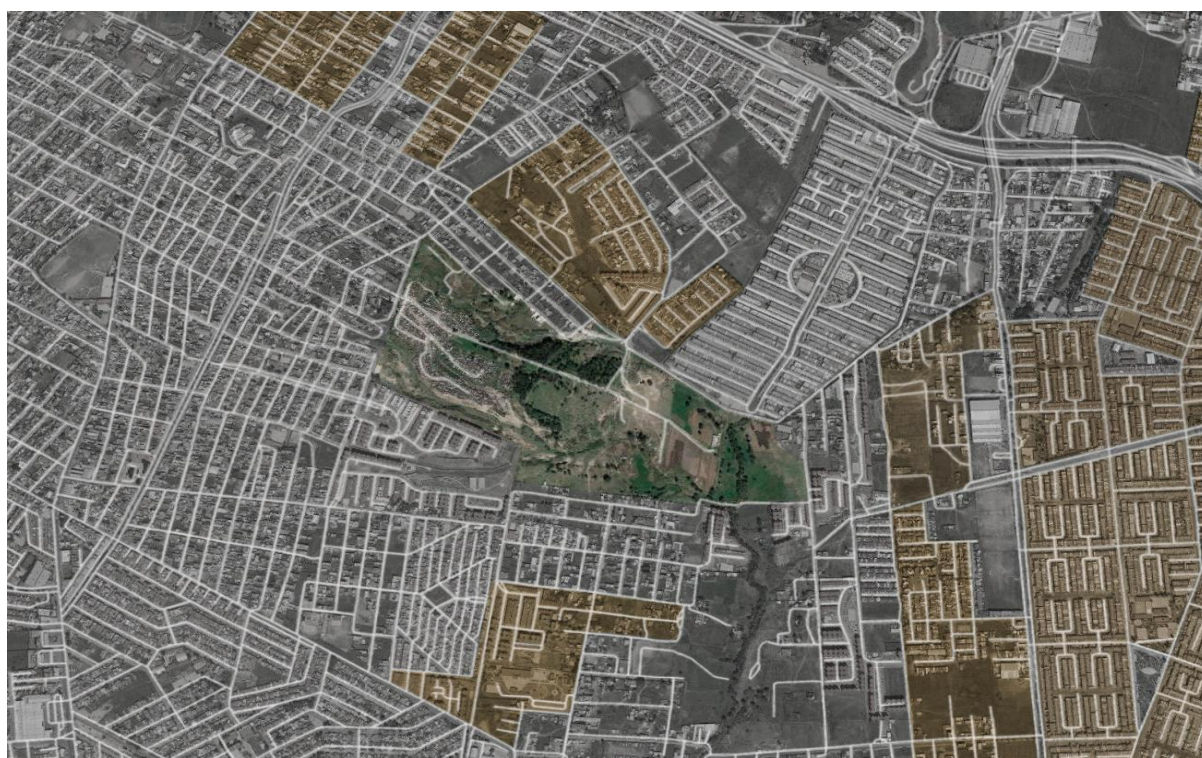
Image: Traza de Peine en la zona con base recuperado de Google Earth y la herramienta gráfica Anvaka, elaboración propia.

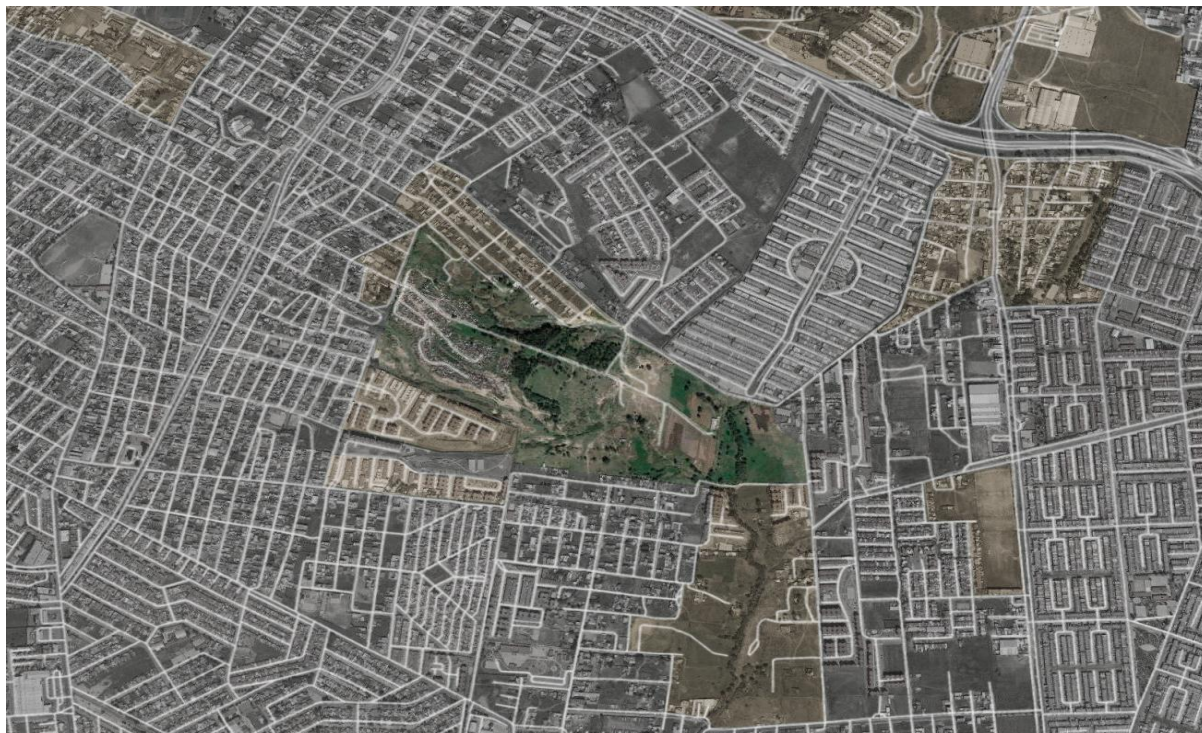
Image: Trazo de peine en la zona con base recuperado de Google Earth y la herramienta gráfica Anvaka, elaboración propia.

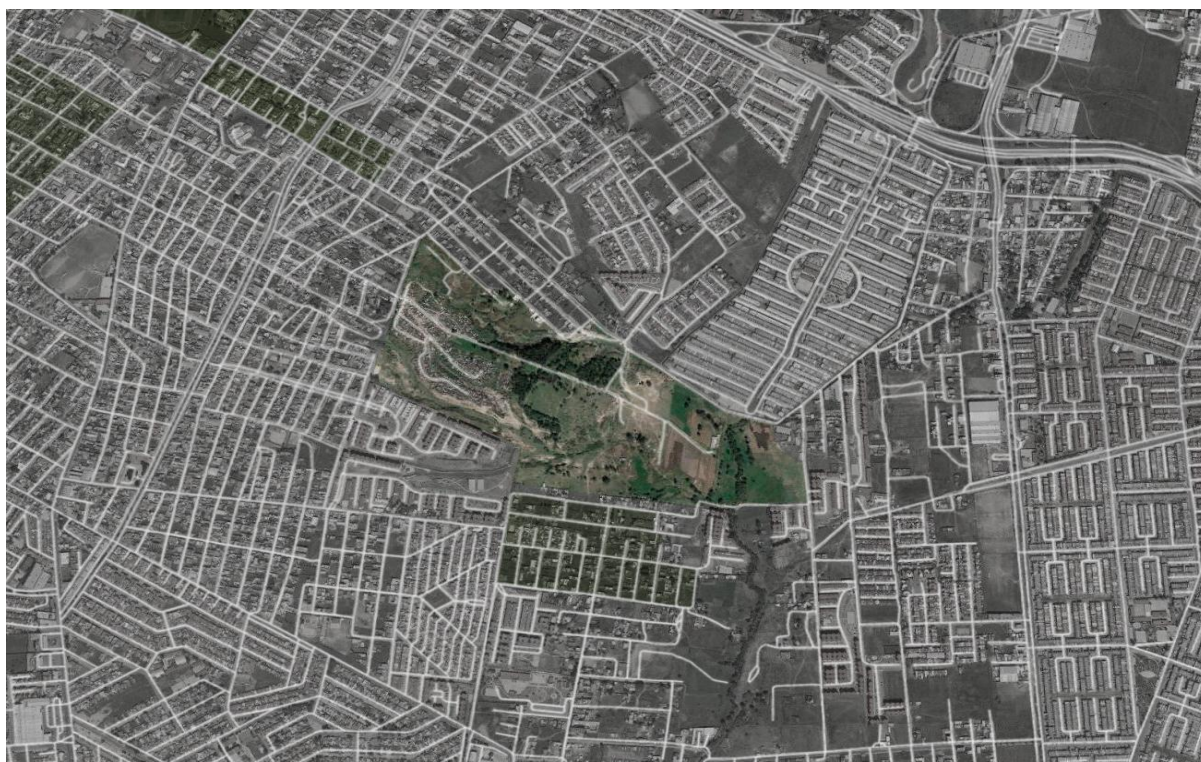
Imagen: Trazo Ortogonal en la zona con base en una imagen recuperada de Google Earth y la herramienta gráfica Anvaka, elaboración propia.

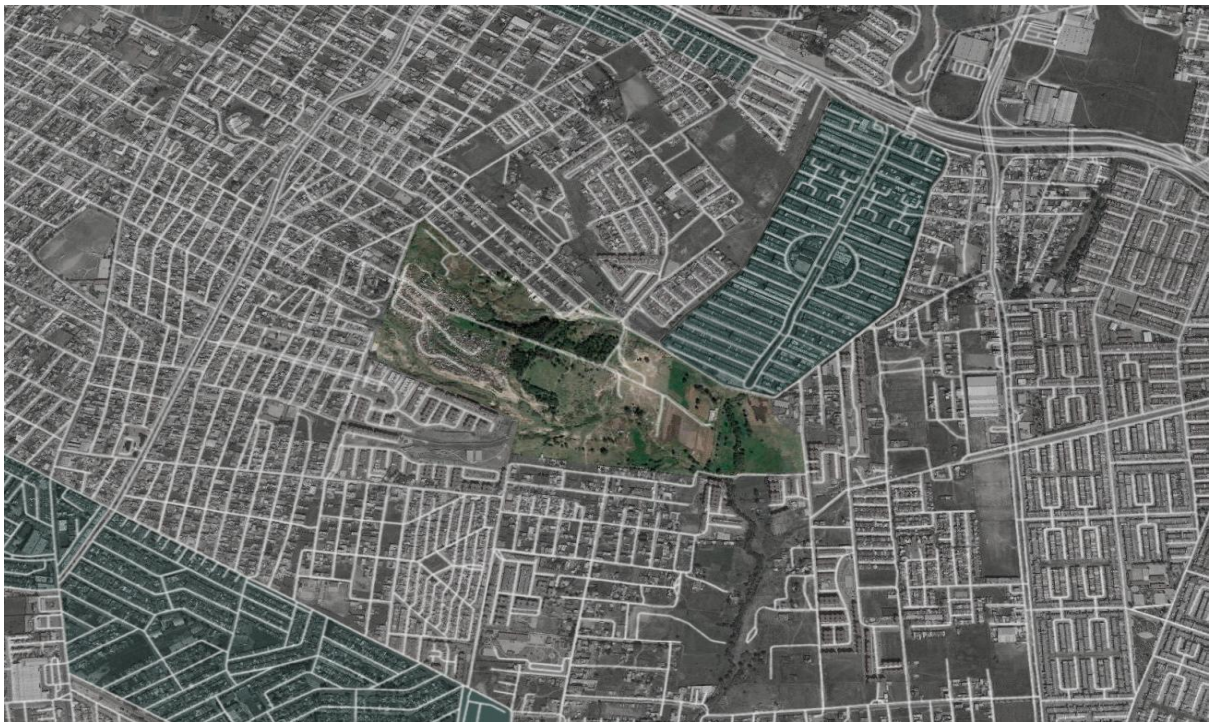
Imagen: Taza Lineal Ortogonal en la zona con base en una imagen recuperada de Google Earth y la herramienta gráfica Anvaka, elaboración propia.
