Parque ecológico Tlapacoyan

Parque Ecológico Tlapacoyan

Taller de Consolidación de Arquitectura

07. Propuesta arquitectónica / Zona agricultura, botánica y conservación animal.

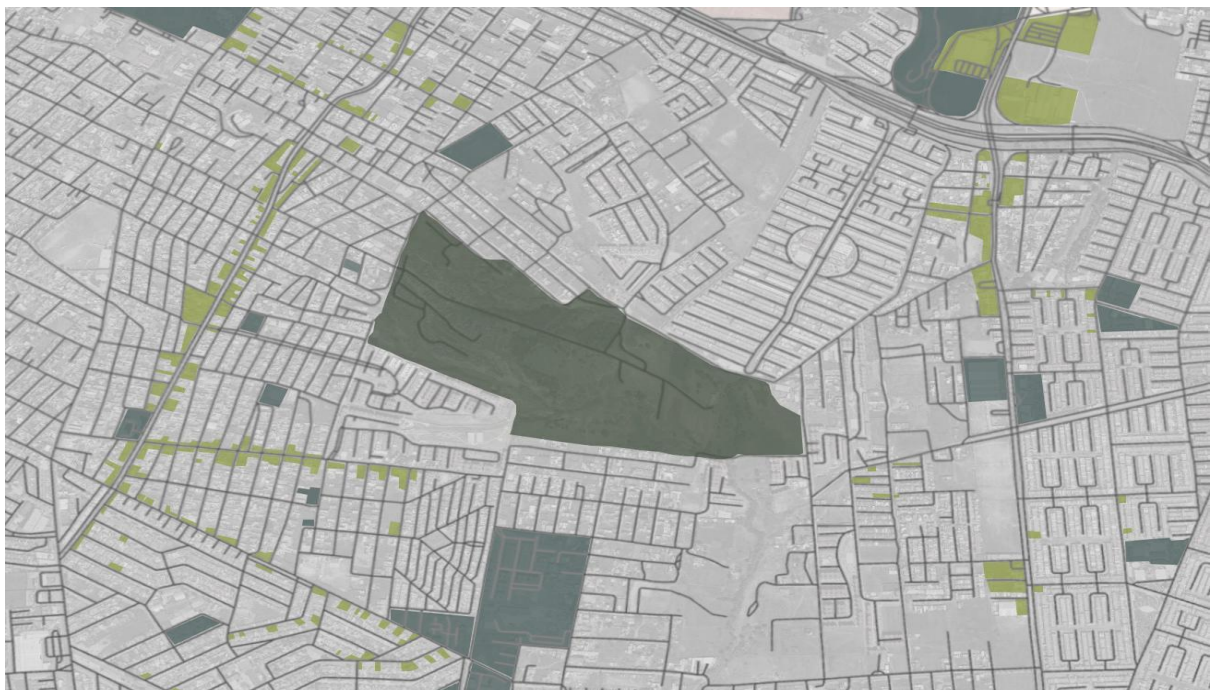
Estas tipologías se pueden dividir en tres arquetipos: vivienda, equipamiento y servicios. Esta zona en particular se caracteriza por ser un área 100% habitacional, por lo que no hay grandes industrias que satisfagan la demanda de empleo de los habitantes de la colonias dentro del perímetro de estudio.

Imagen: Equipamiento y Comercio en la zona con base en una imagen recuperada de Google Earth y la herramienta gráfica Anvaka, elaboración propia.

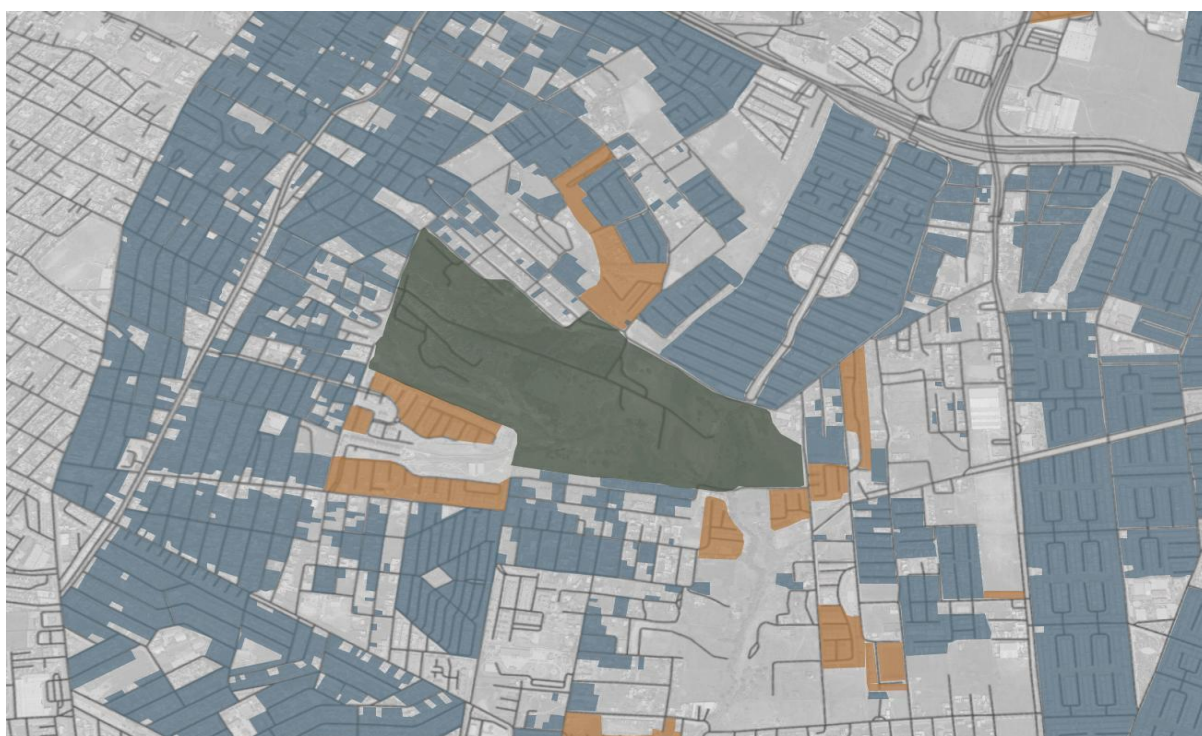
Las edificaciones de la tipología de vivienda se caracterizan unifamiliares de interés social (1 o 2 niveles), en ocasiones también poseen un tercer nivel debido a las condiciones del terreno o la necesidad de las familias que necesitan expandir el espacio que habitan. La autoconstrucción es un rasgo característico de las viviendas en la zona.

Imagen: Viviendas Unifamiliares y Multifamiliares en la zona con base en una imagen recuperada de Google Earth y la herramienta gráfica Anvaka, elaboración propia.

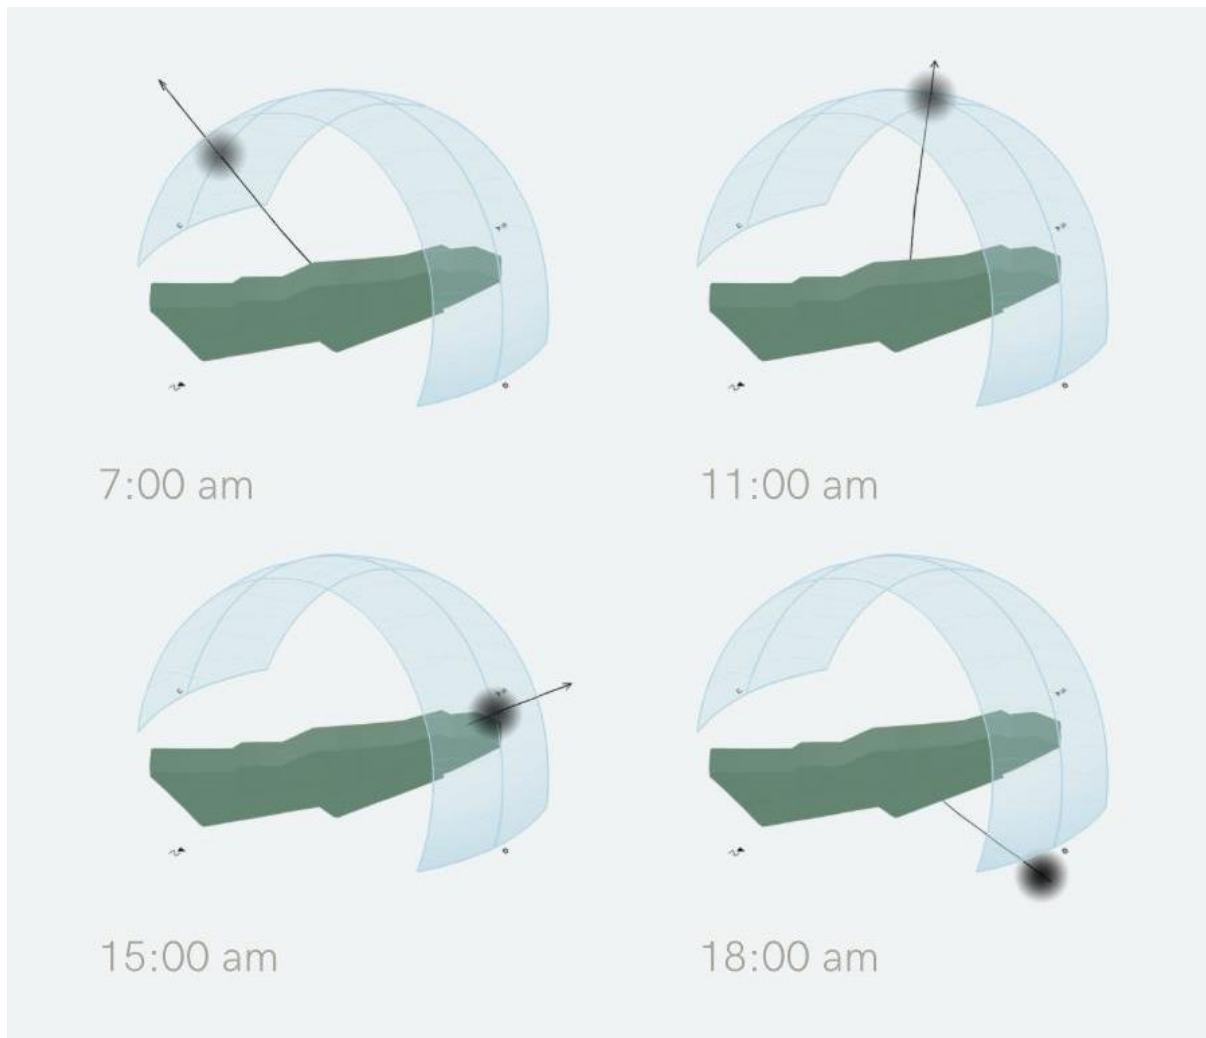
Imagen. Volumetría del parque tlapacoya y su incidencia solar demostrando su comportamiento a distintas horas del día. Modificación propia a partir de imágenes obtenidas en el simulador sun.

El lugar para el desarrollo del proyecto tiene una superficie amplia que permite tener extensos espacios al aire libre con gran incidencia solar, excepto en los remanentes del bosque de encino, permitiendo un buen asoleamiento durante el año y todo el día.

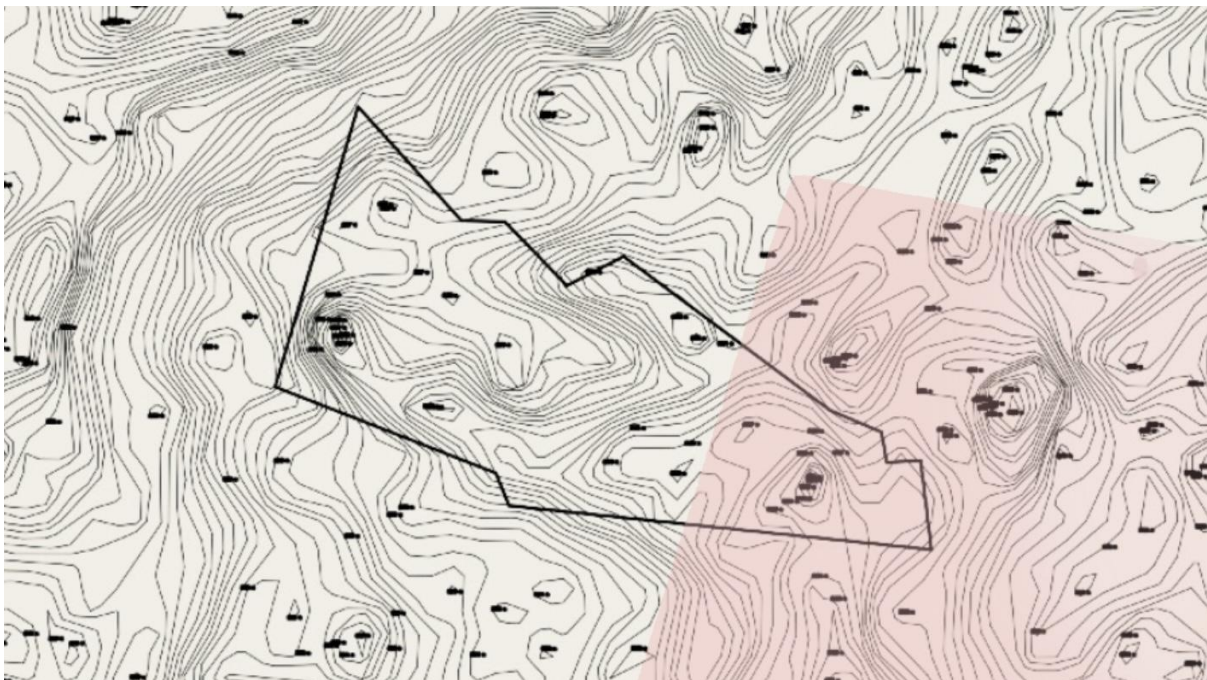
Imagen. Áreas dentro de la periferia sur de la ciudad de Puebla que tienen un tipo de suelo Vertisol (en rosa). Elaboración propia a partir de Espacios y Datos de INEGI (2019) y la herramienta de mapeo Anvaka.

En cuanto al almacenamiento del excedente de líquidos debe ser recolectado dentro de una cuenca para favorecer la irrigación del suelo debajo de las construcciones hidráulicas y mantener la humedad del subsuelo de forma prolongada. “De esta forma, se impide la expansión y encogimiento típico de los materiales edáficos de los Vertisoles, así como los procesos relacionados con la formación de cárcavas.” (Ibáñez, 2011)

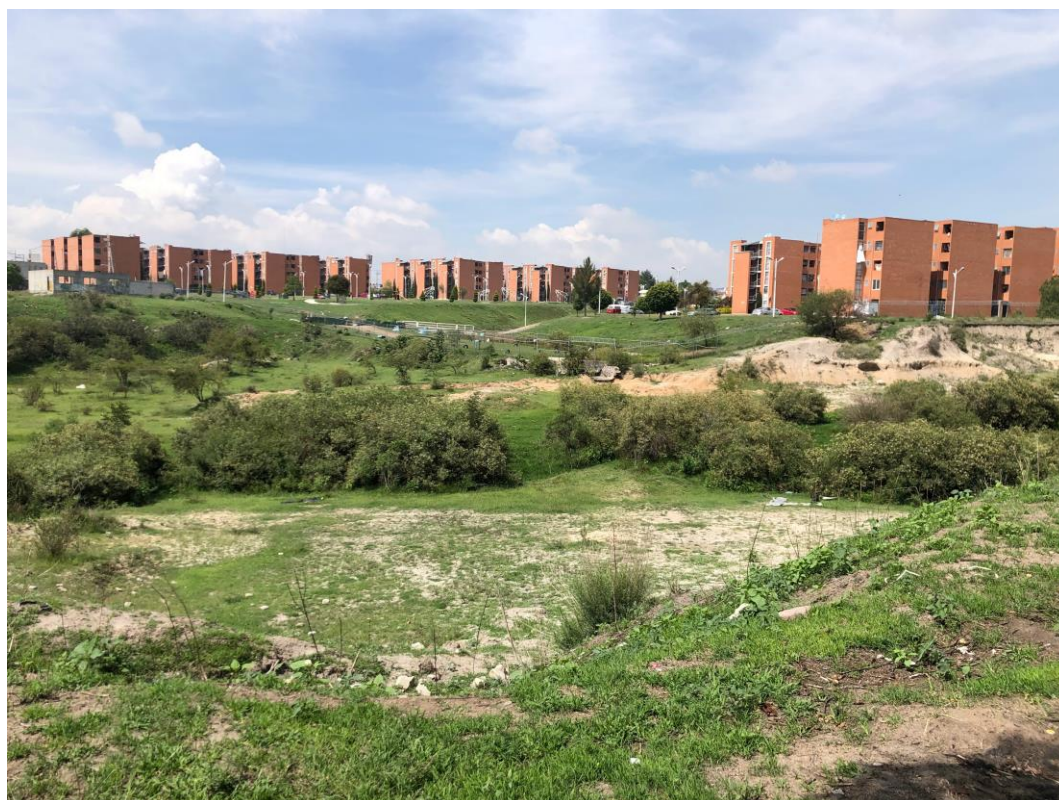
Imagen 7: Área socavón con colindancia de Infoanvit.

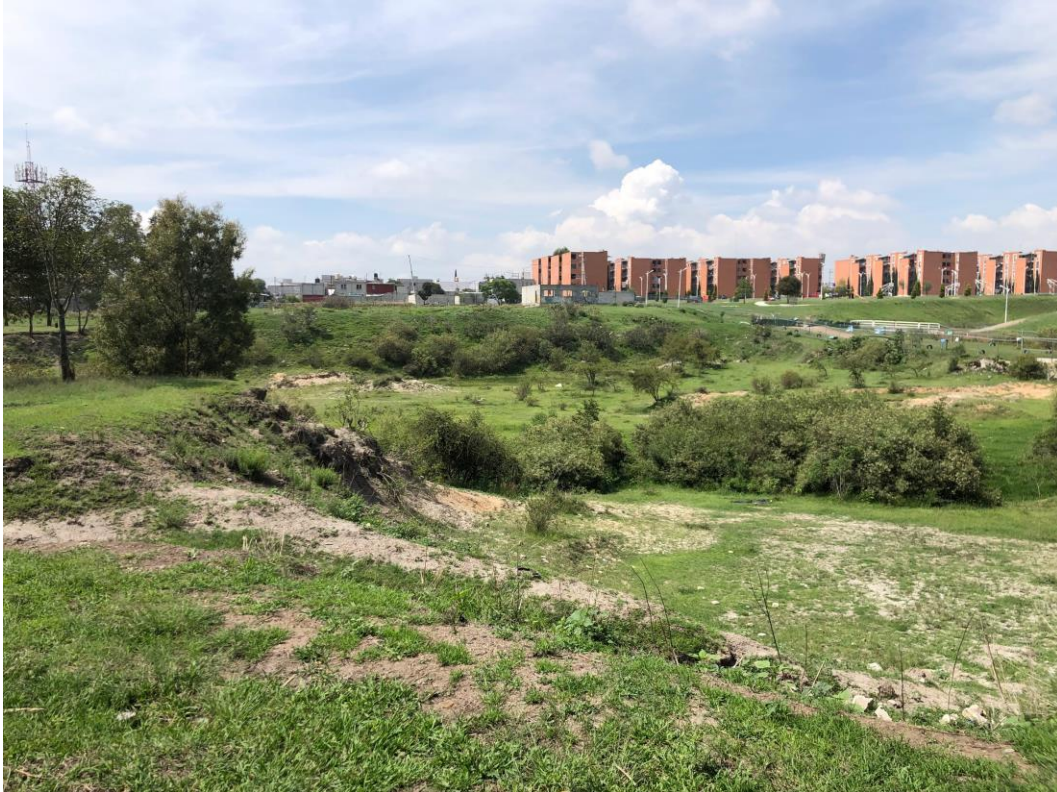
Imagen 8: Área socavón con colindancia de Infoanvit.

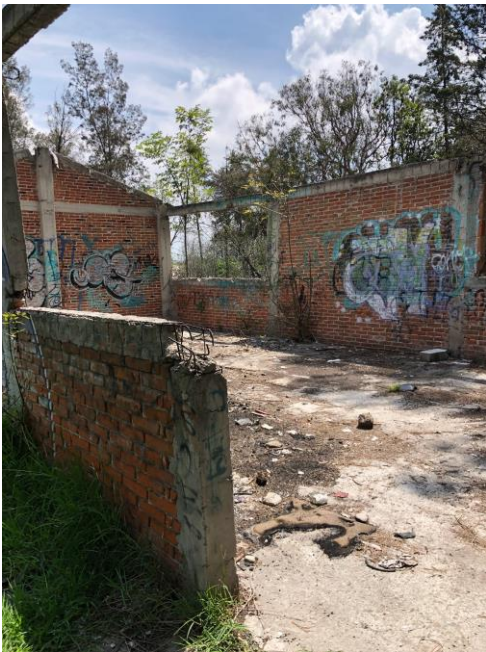
Imagen 9: Construcción abandonada dentro del predio.

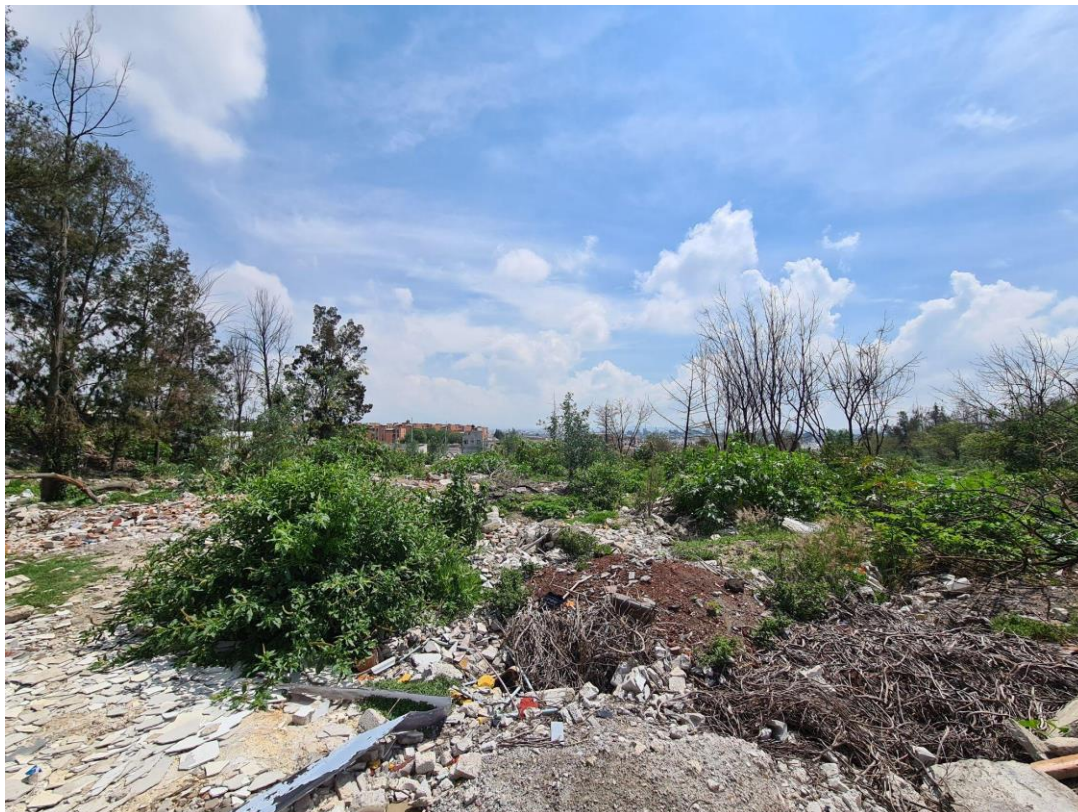
Imagen 13: Tiradero de escombros.

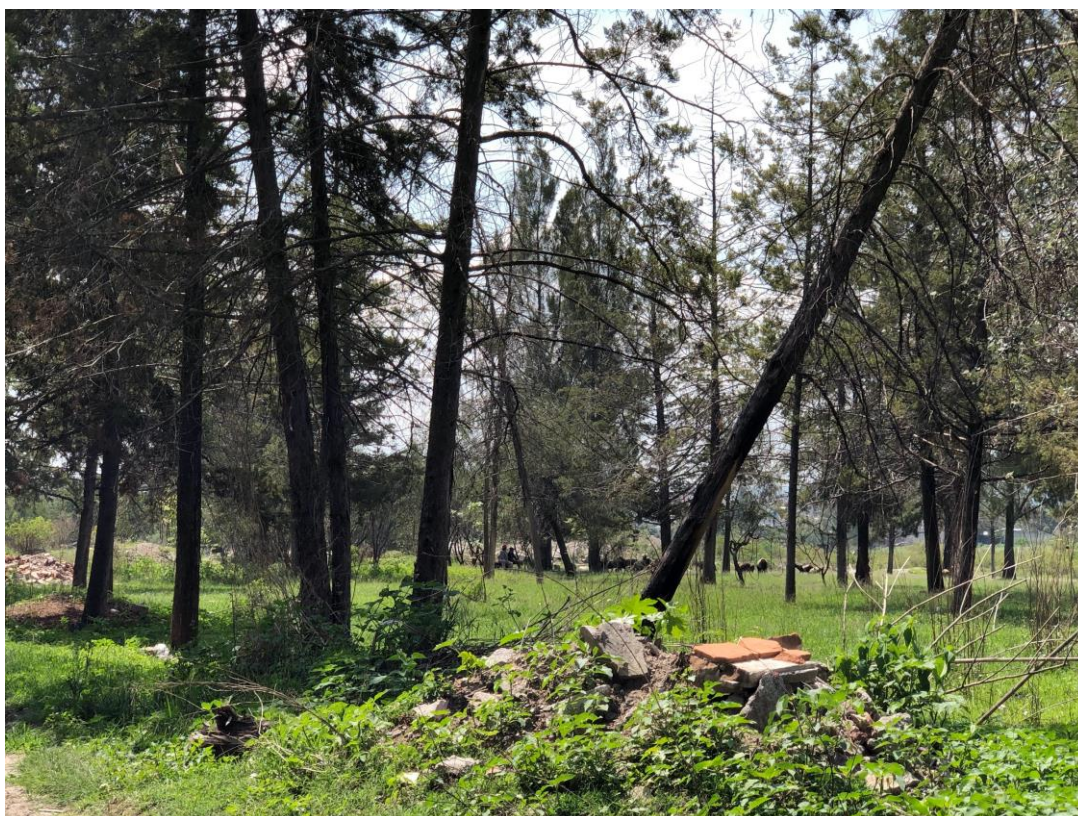
Imagen 14: Tiradero de escombros.

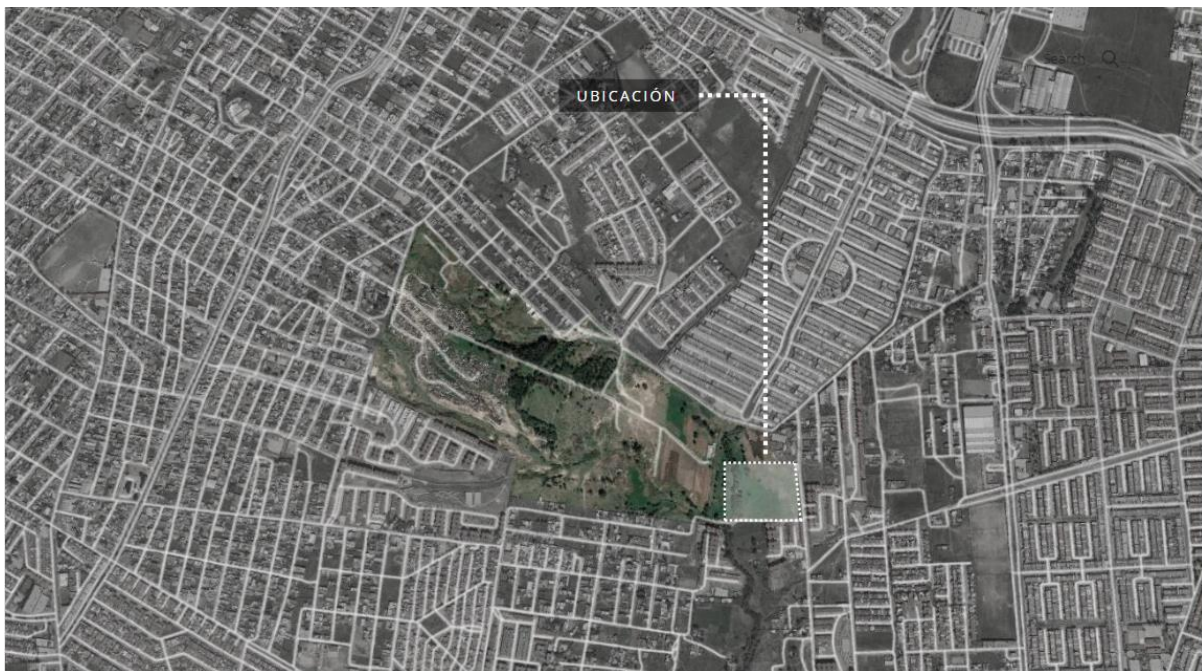
Ubicado en Calle 117 Oriente #1 y Canal de Riego Col. Ex, El Cobre, 72590 en la Ciudad de Puebla. La ubicación a trabajar dentro del parque Tlapacoyan se encuentra en el Sureste del predio.

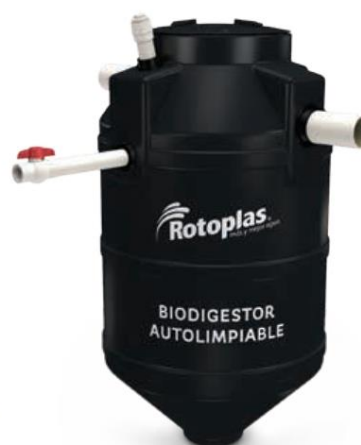
- Equipo para el tratamiento primario de aguas negras y grises para su descarga a suelo (pozo de absorción o infiltración) o drenaje.
- Sistema de autolimpieza para purga de lodo, sin necesidad de usar equipo especial.
- Utiliza un filtro anaerobio interno que aumenta la eficiencia de tratamiento del agua, no requiere de electricidad para su funcionamiento o algún producto químico para tratar el agua.
- Fabricado con HDPE de una sola pieza (polietileno de alta densidad).

Capacidad	RP-600 600 L	RP-1300 1300 L	RP-3000 3000 L	RP-7000 7000 L
Nº de usuarios zona rural* (aportación diaria 130 L/usuario)	5	10	25	60
Nº de usuarios zona urbana* (aportación diaria 260 L/usuario)	2	5	10	23
Nº de usuarios oficina* (aportación diaria 30 L/usuario)	20	43	100	233

El agua atraviesa el filtro anaerobio para retener otra parte de la contaminación. Finalmente el agua tratada proveniente del Biodigestor se direcciona hacia una zanja de infiltración o un pozo de absorción. Los lodos se decantan en el fondo del Biodigestor para posteriormente ser purgados durante su mantenimiento***
