Igartua Martínez, Diego

PROYECTO: CENTRO DE ZOOTERAPIA DEL MANGLAR (C.Z.M.) Centro de Rehabilitación terapéutica con apoyo de Terapias Asistidas con Animales (TAA)

ACB-03

PLAFONES ACABADOS TIPO ACCESO E HIDROTERAPIA

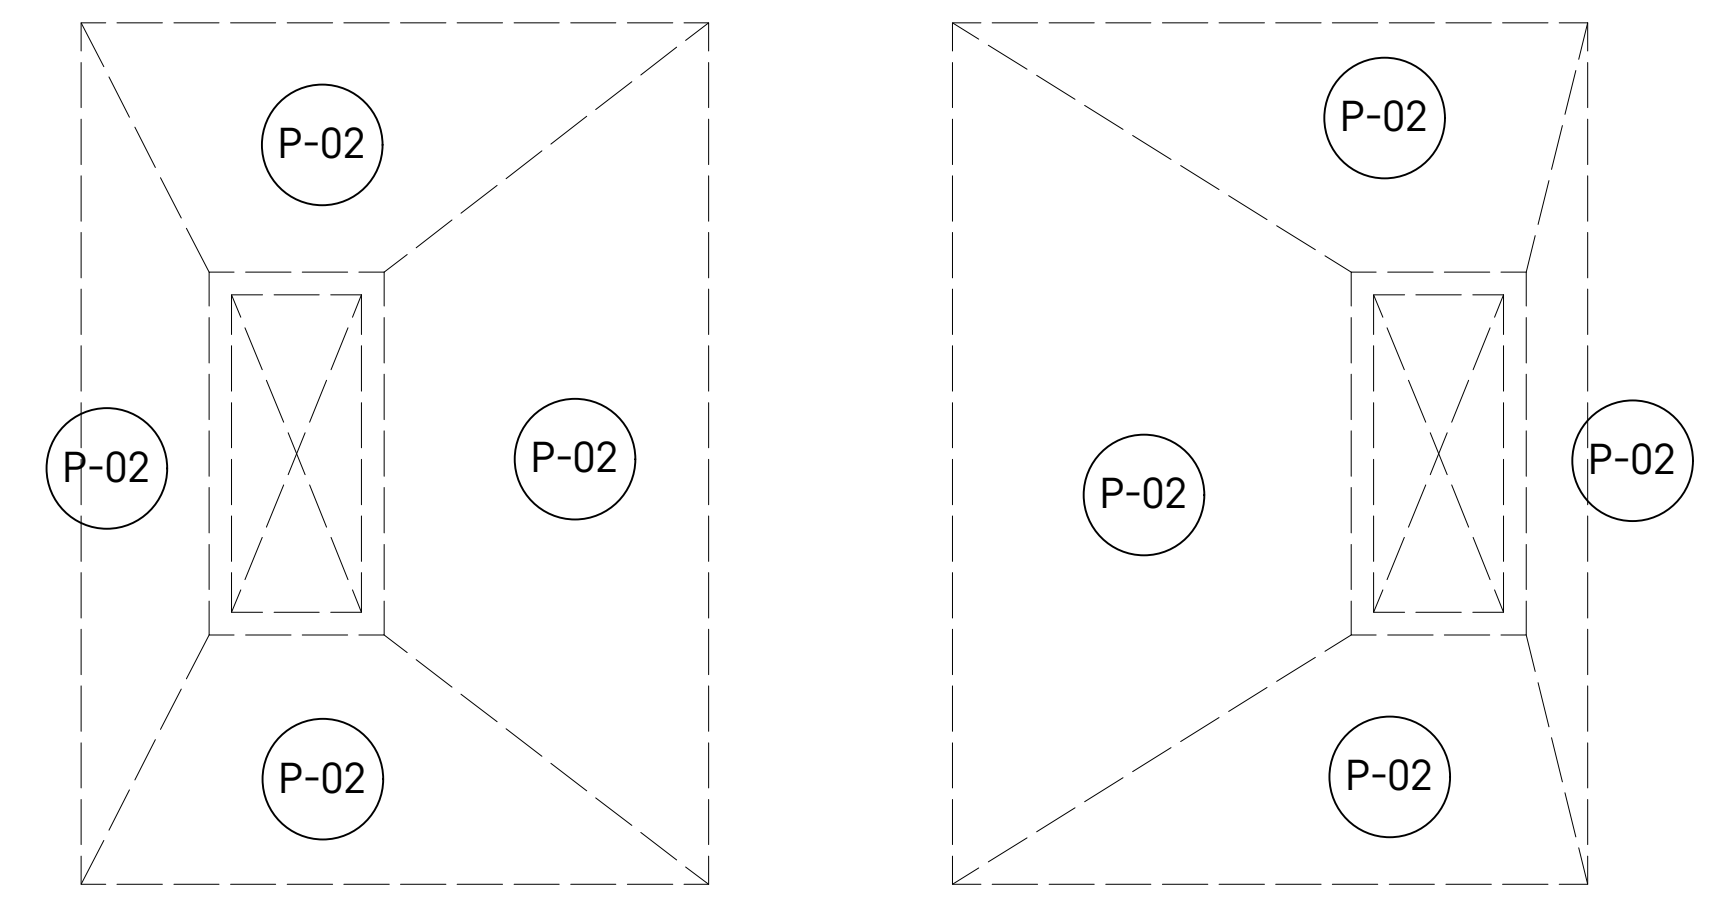
Detalle exterior de estructuras verticales
