Centro de Rehabilitación Zooterapéutico Veracruz

PROYECTO	CENTRO DE ZOOTERAPIA DEL MANGLAR (C.Z.M.) Centro de rehabilitación terapéutica con apoyo de Terapias Asistidas con Animales (TAA)
USO	HABITACIONAL <input type="checkbox"/> SERVICIOS <input checked="" type="checkbox"/> COMERCIAL <input type="checkbox"/> INDUSTRIAL <input type="checkbox"/>

DIBUJO DIEGO IGARTUA MARTINEZ
 Área de Síntesis y Evaluación III
 Universidad Iberoamericana Puebla

Esc 1:125 PLANO ACCESO E HIDROTERAPIA

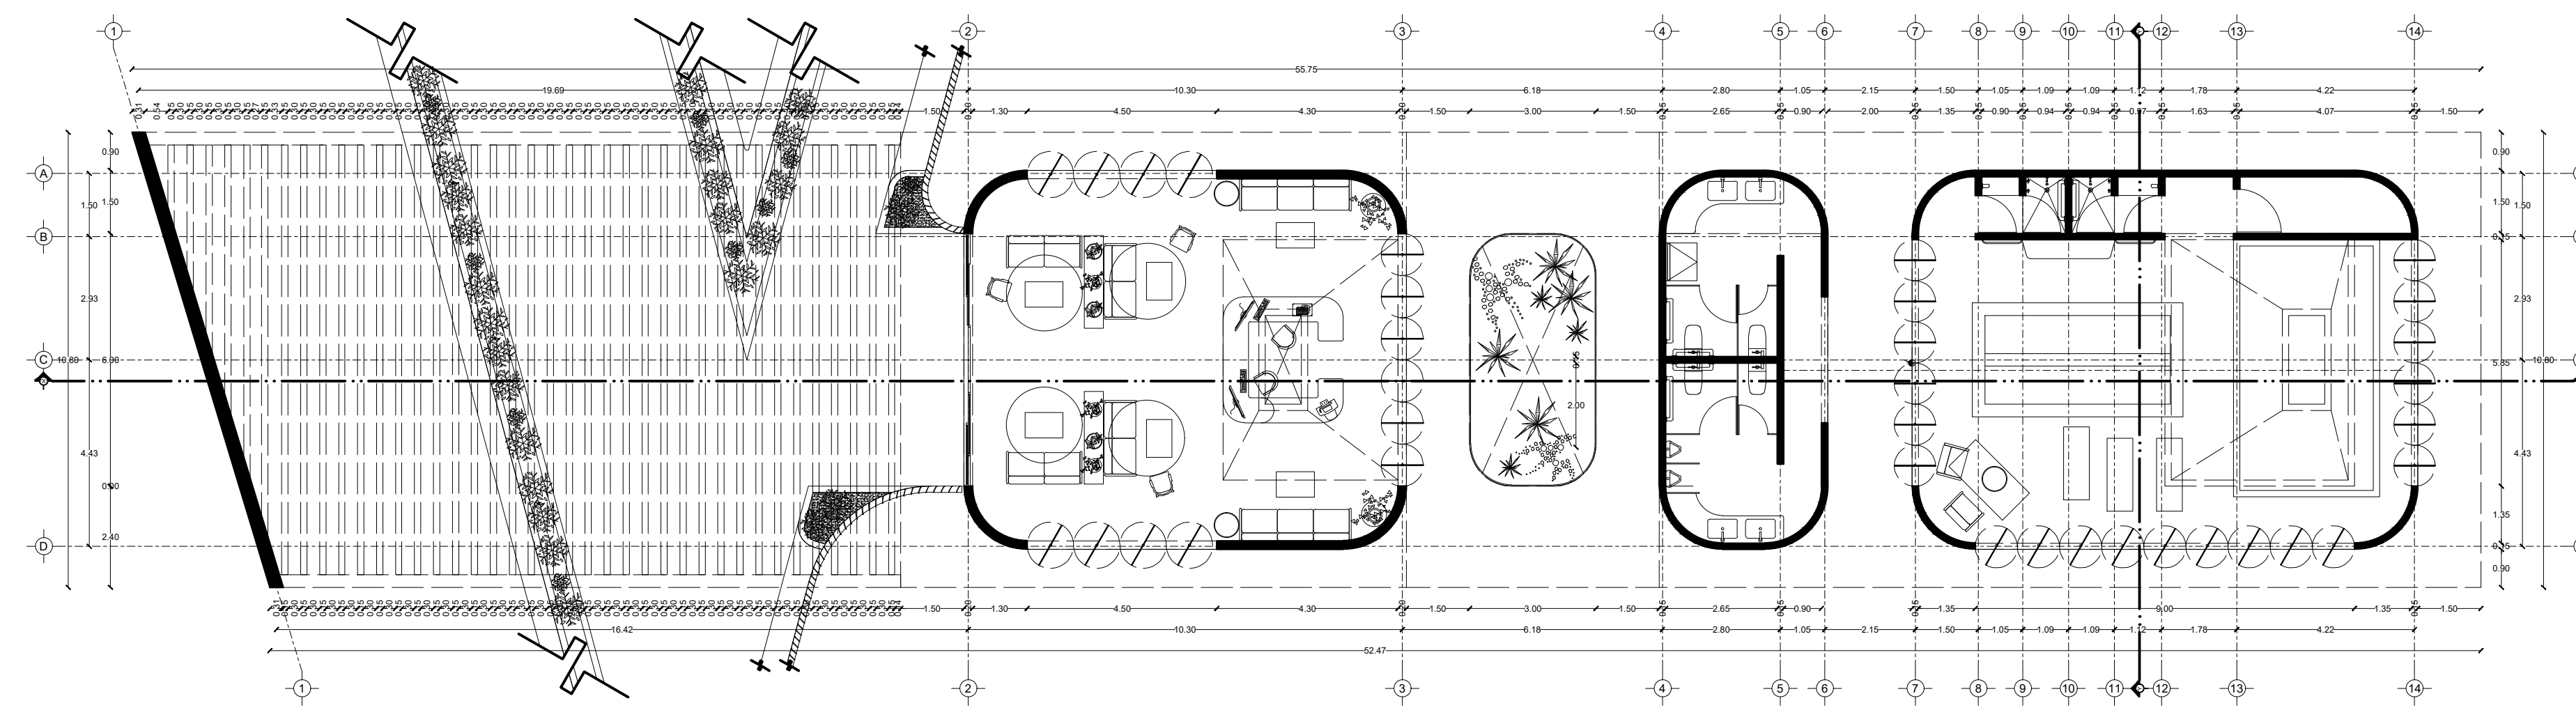
Planta

ACCESO E HIDROTERAPIA		MAIN ACCESS AND HYDROTHERAPY	387.89 m ²
- Lobby y sala de espera	- Lobby and waiting room		92.56 m ²
- Sanitarios PA	- Restrooms		34.06 m ²
- Hidroterapia	- Hydrotherapy		106.05 m ²
- Circulaciones techadas y voladas	- Circulations and rooled areas		155.22 m ²
