Centro de Rehabilitación Zooterapéutico Veracruz

PROYECTO CENTRO DE ZOOTERAPIA DEL MANGLAR (C.Z.M.)
 Centro de Rehabilitación terapéutica con apoyo de Terapias Asistidas con Animales (TAA)

IHS-02

INSTALACIONES SANITARIAS
 PLANTA NIVEL -01

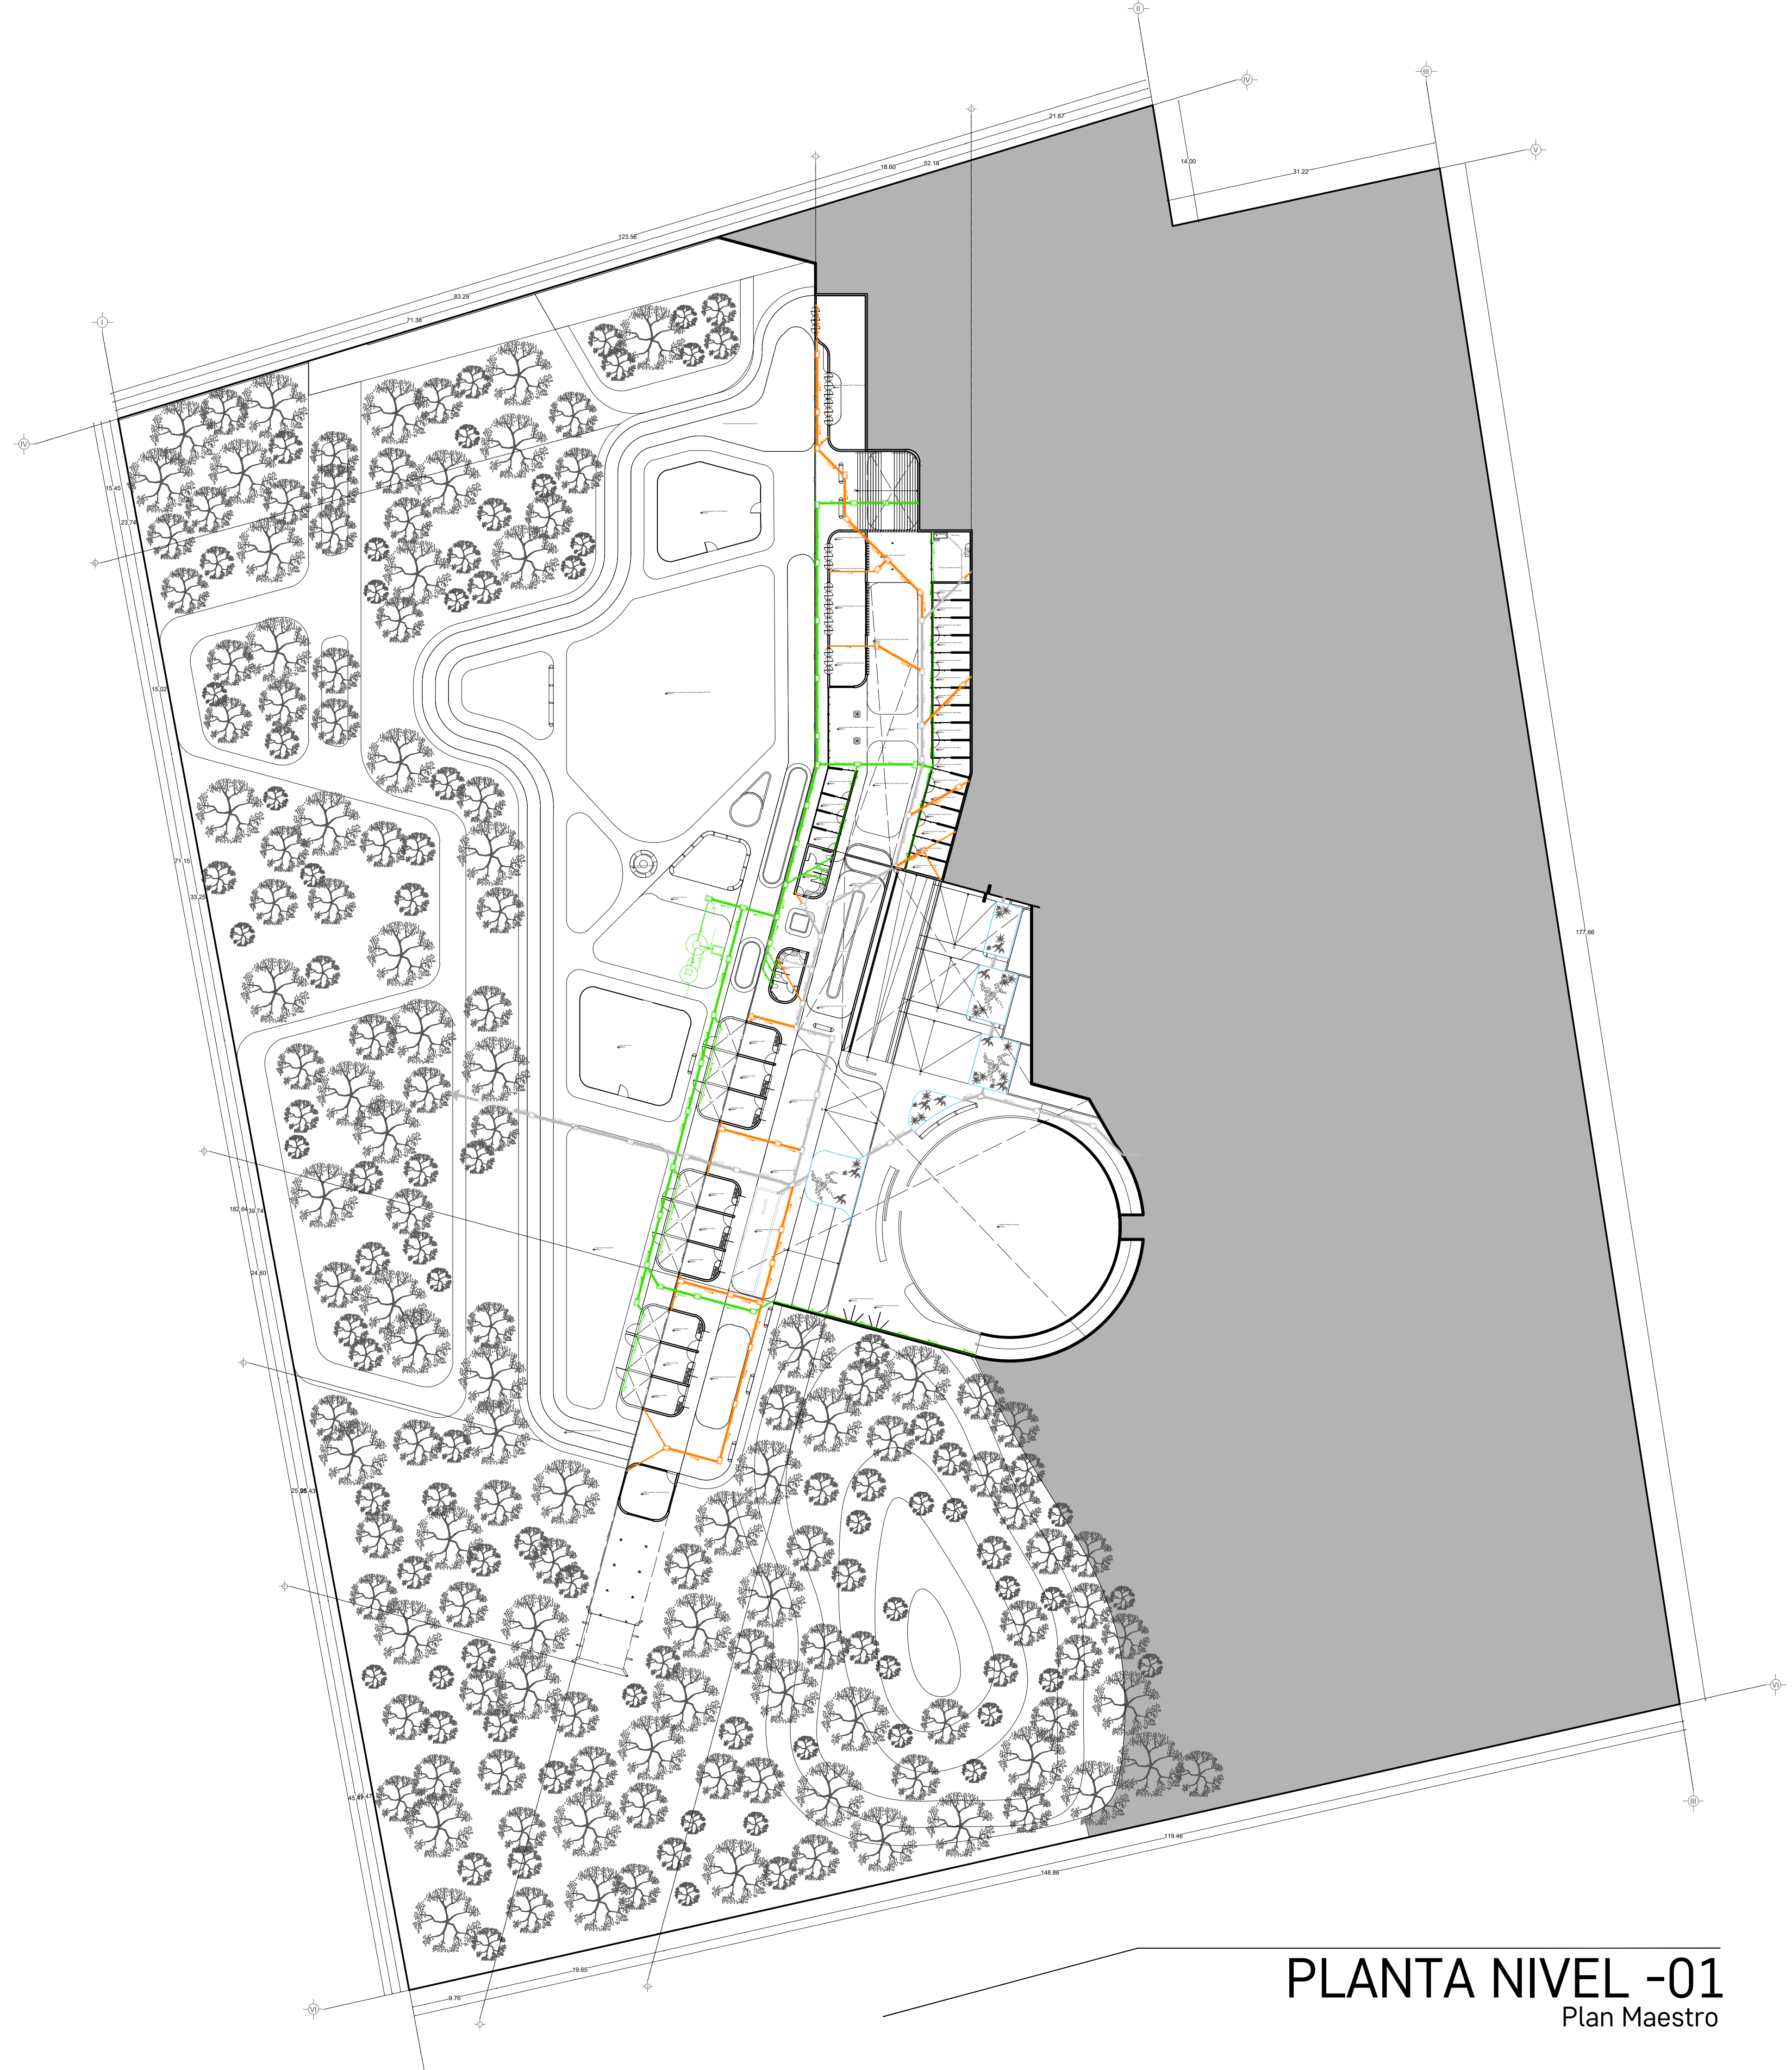
- OBSERVACIONES PLUVIALES**
- 1- TODA LA TUBERÍA EN INSTALACIÓN PLUVIAL SERÁ DE PVC CALIDAD NORMA Y A.D.S.
 - 2- TODOS LOS DIÁMETROS SE INDICAN EN PLANTA
 - 3- POR REGLAMENTO SE COLOCARÁ UNA BAJADA PLUVIAL DE 101 MM POR CADA 100.00M2 EN ADOTEA

- OBSERVACIONES SANITARIAS**
- 1- TODA LA TUBERÍA EN INSTALACIÓN SANITARIA SERÁ DE PVC CALIDAD NORMA Y A.D.S.
 - 2- TODOS LOS DIÁMETROS SE INDICAN EN PLANTA

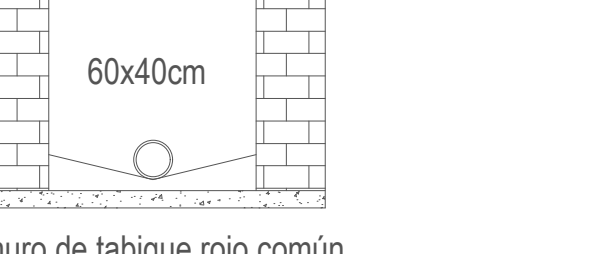
DETALLE DE REGISTRO DE TABIQUE ROJO

muro de tabique rojo común
 asentado con mortero cem-arena 1:5
 plantilla de concreto simple
 pendiente del 2%
 acabado final en muros interiores
 pulido fino con cemento
