# Centro de Rehabilitación Zooterapéutico Veracruz

Red Sanitaria Tipo: Módulo de Acceso e Hidroterapia

PROYECTO	CENTRO DE ZOOTERAPIA DEL MANGLAR (C.Z.M.) Centro de Rehabilitación terapéutica con apoyo de Terapias Asistidas con Animales (TAA)
USO	HABITACIONAL <input type="checkbox"/> SERVICIOS <input checked="" type="checkbox"/> COMERCIAL <input type="checkbox"/> INDUSTRIAL <input type="checkbox"/>

Esc 1:100
ISOMÉTRICO INST. SANITARIAS  
ACCESO E HIDROTERAPIA

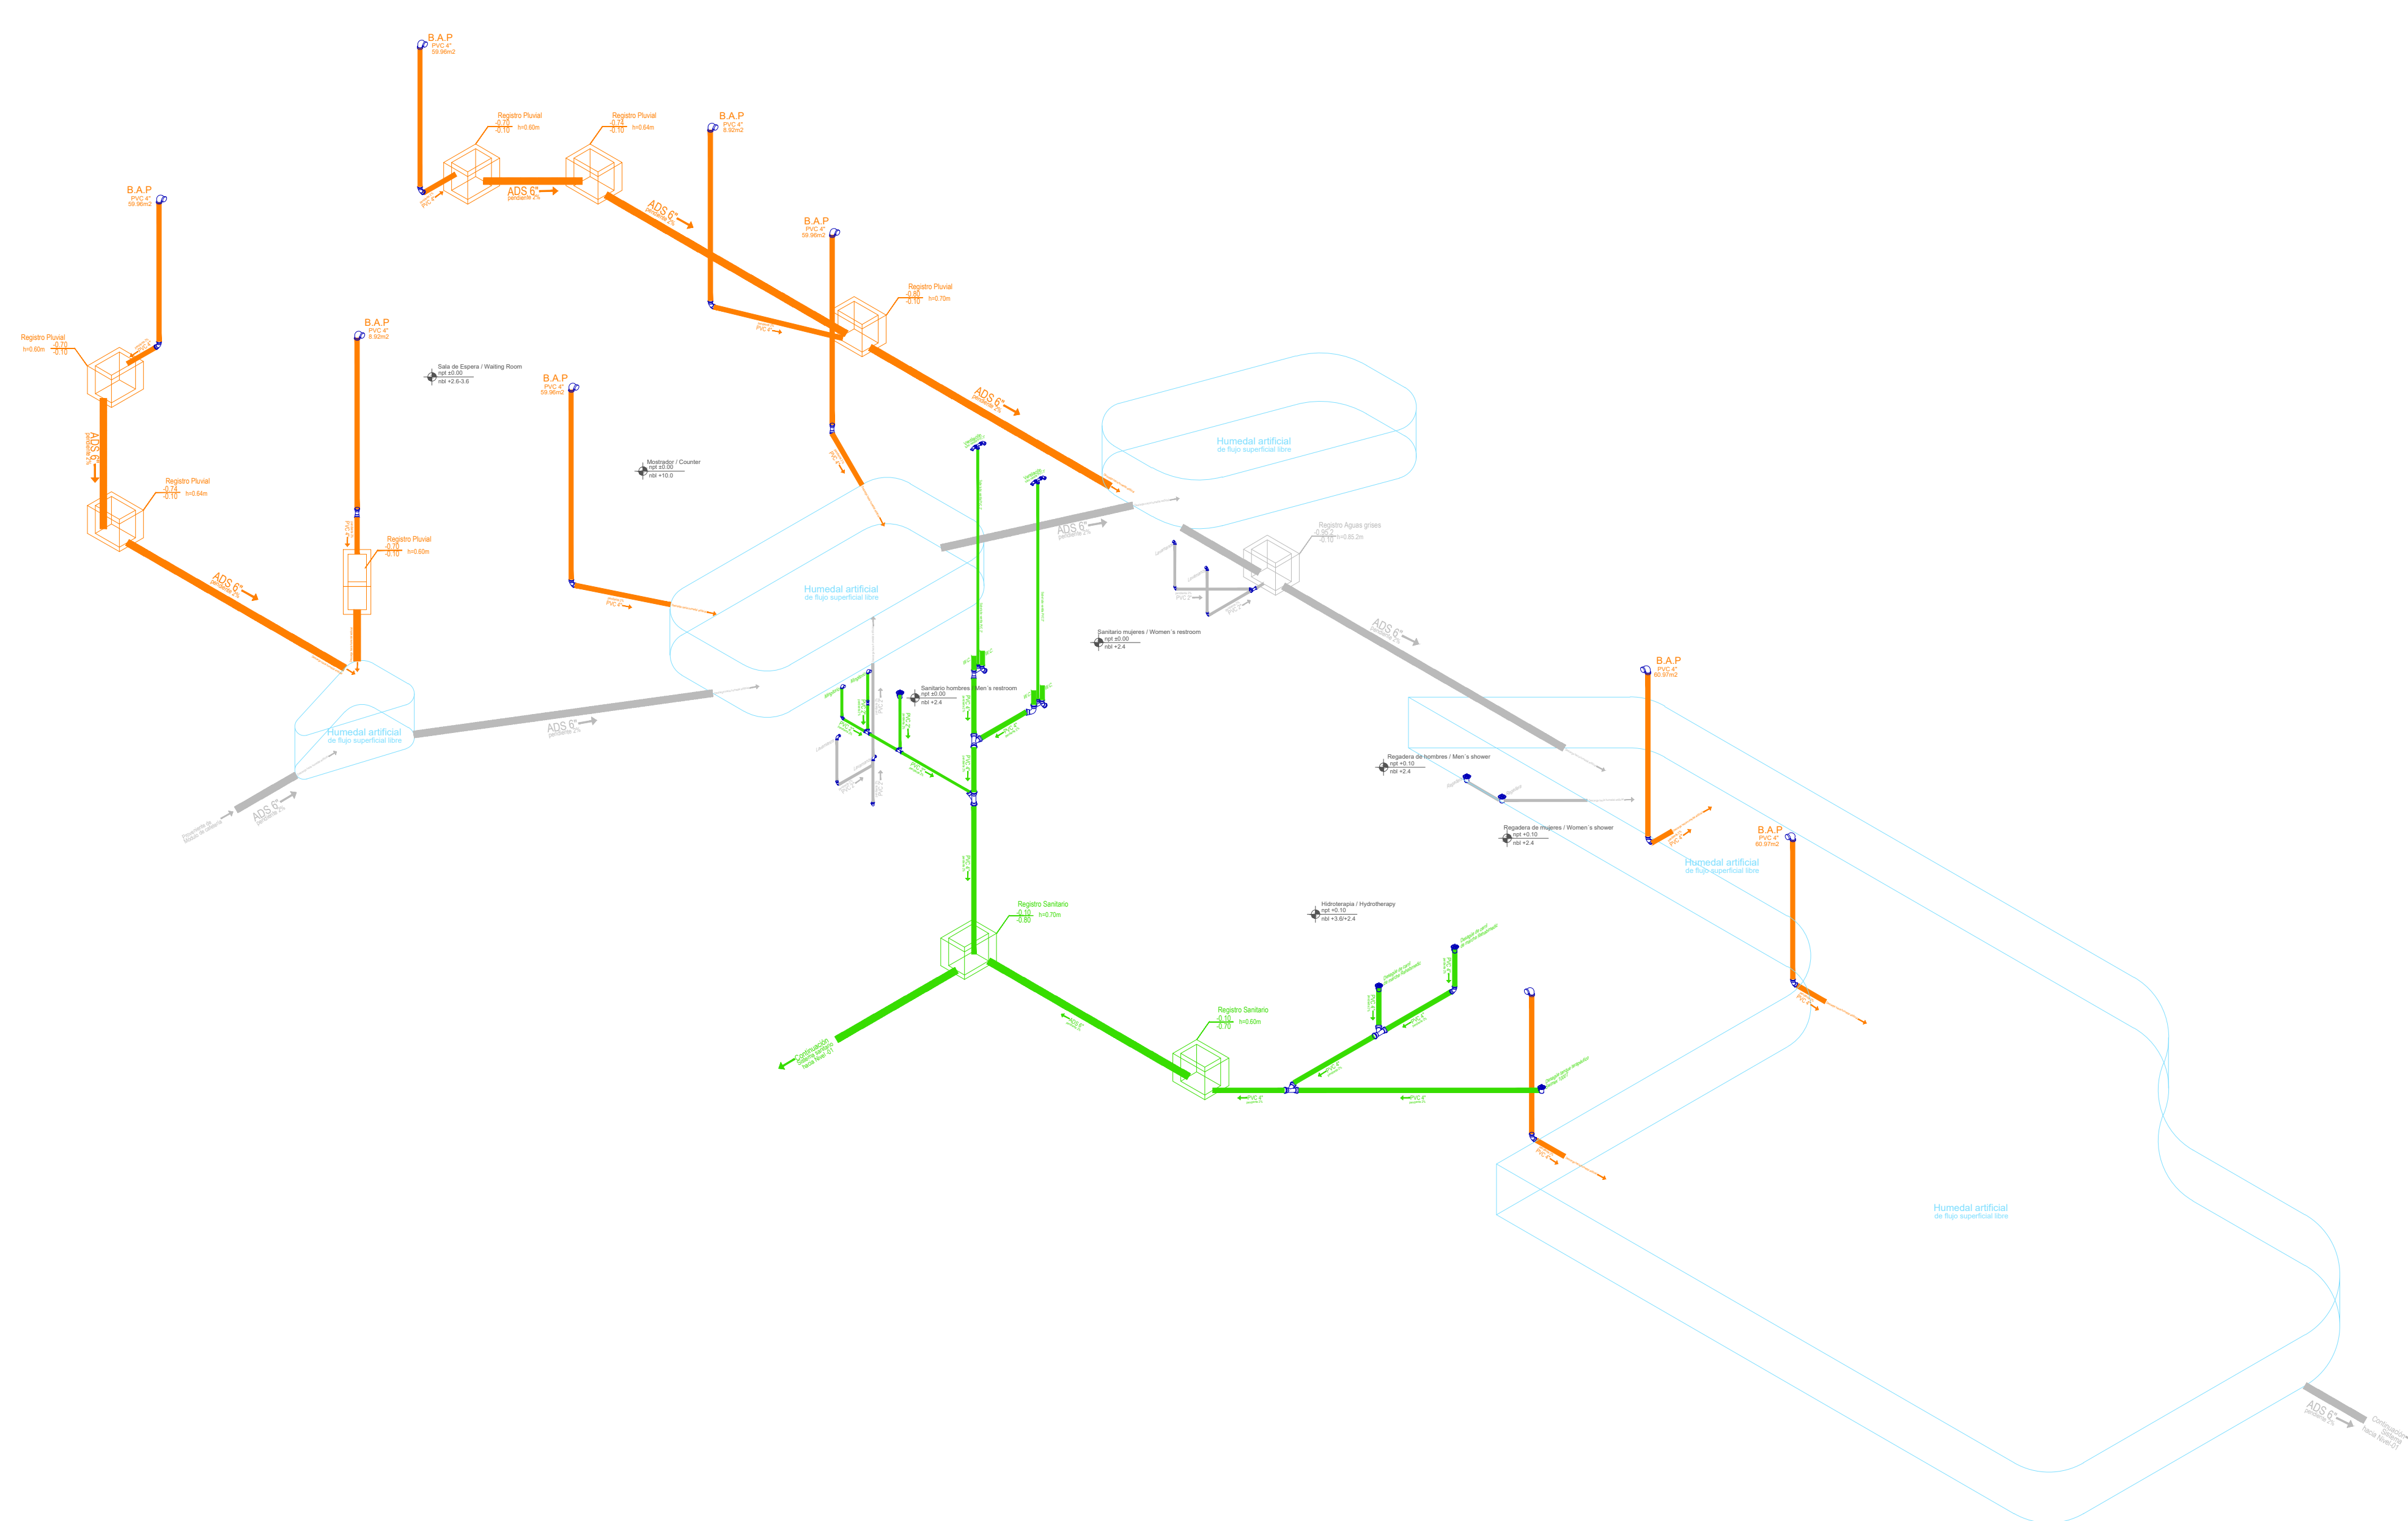
IHS-04

Isométrico
