# Centro de Rehabilitación Zooterapéutico Veracruz

IHS-06

INST. SANITARIAS  
 INVESTIGACIÓN Y AT. VETERINARIA

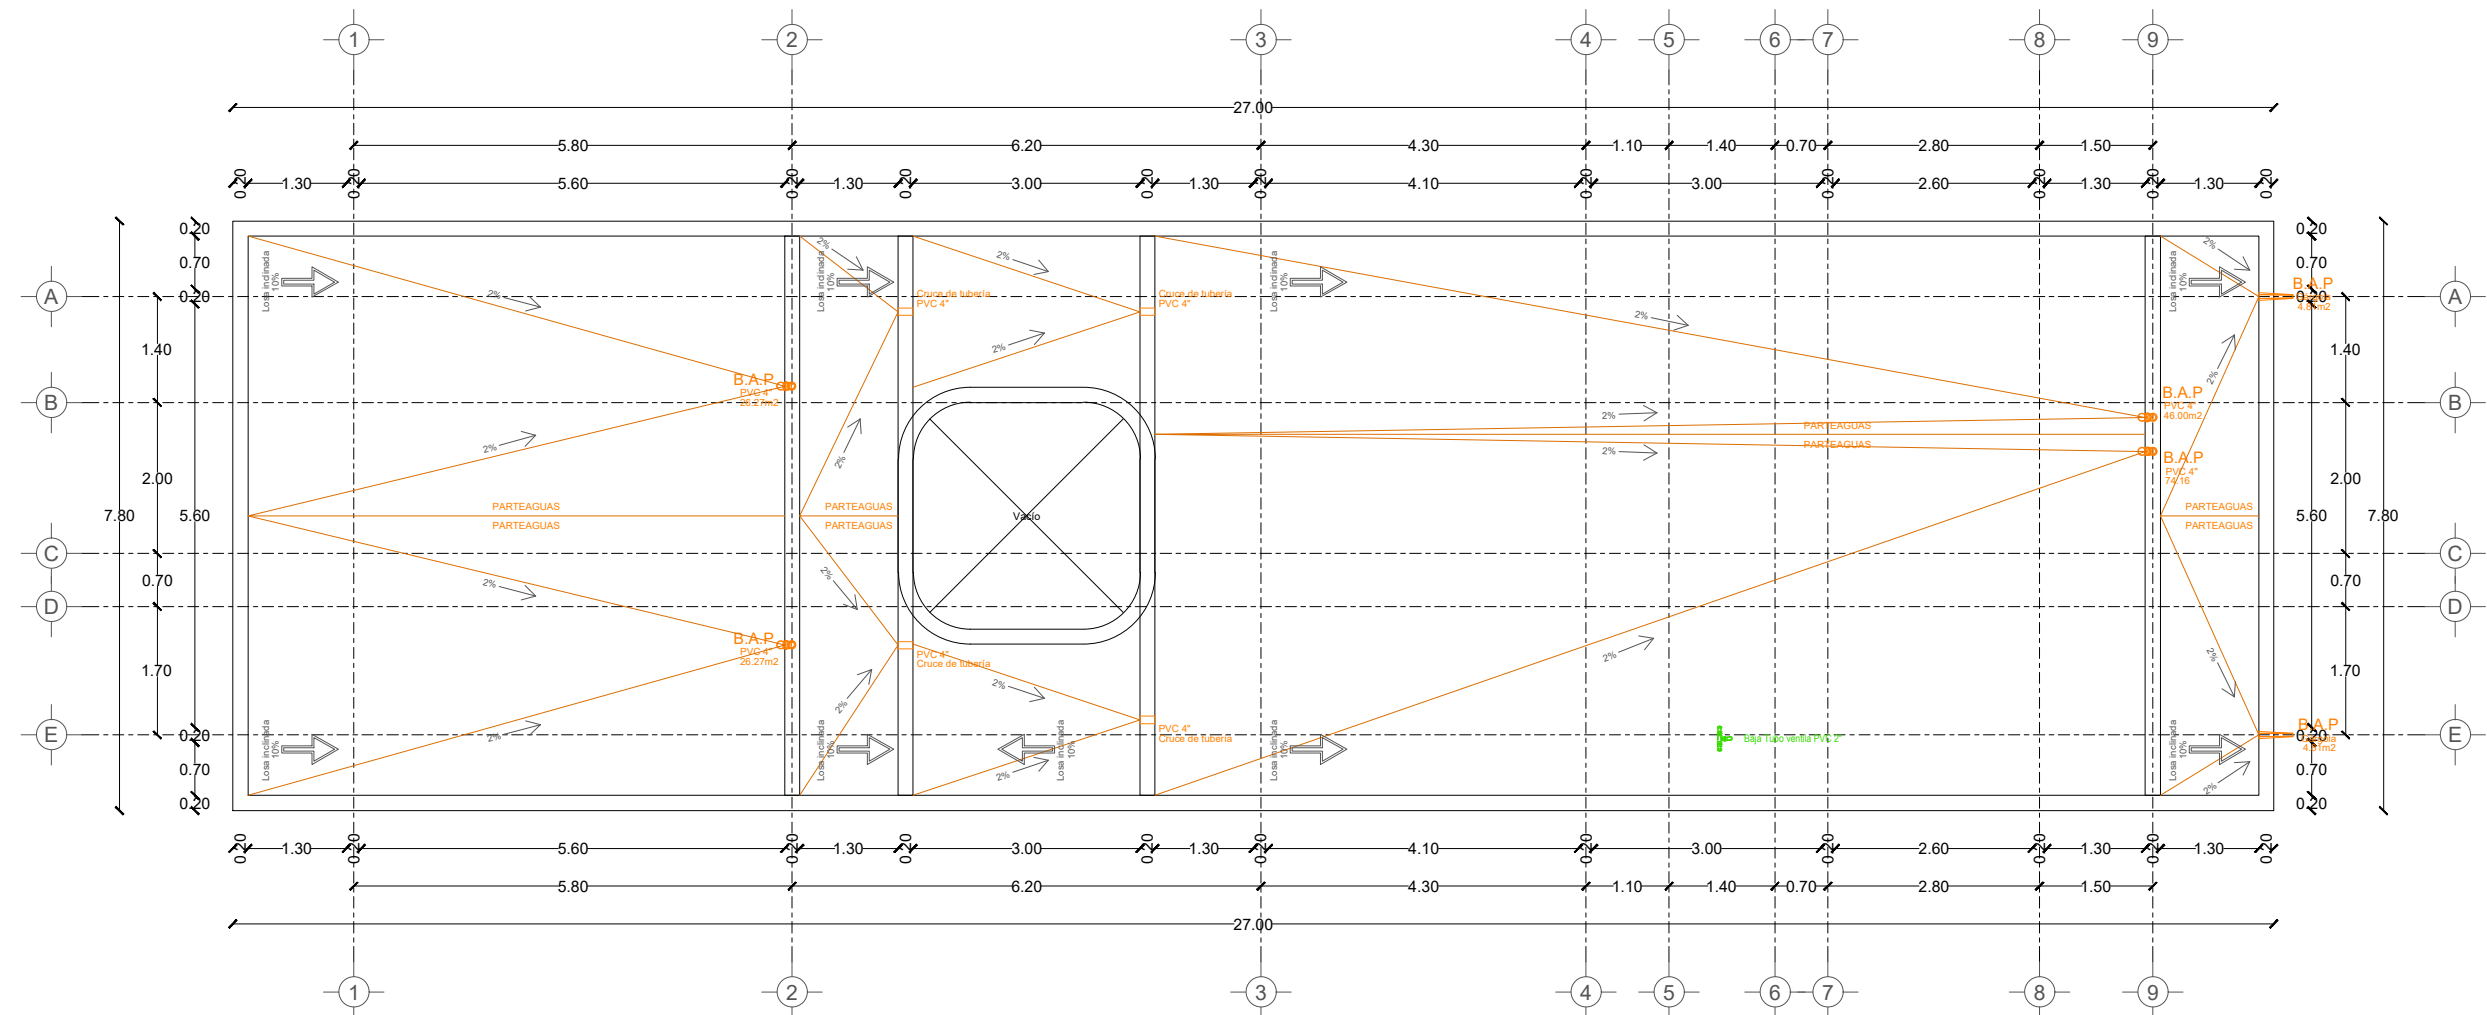
Planta de azotea

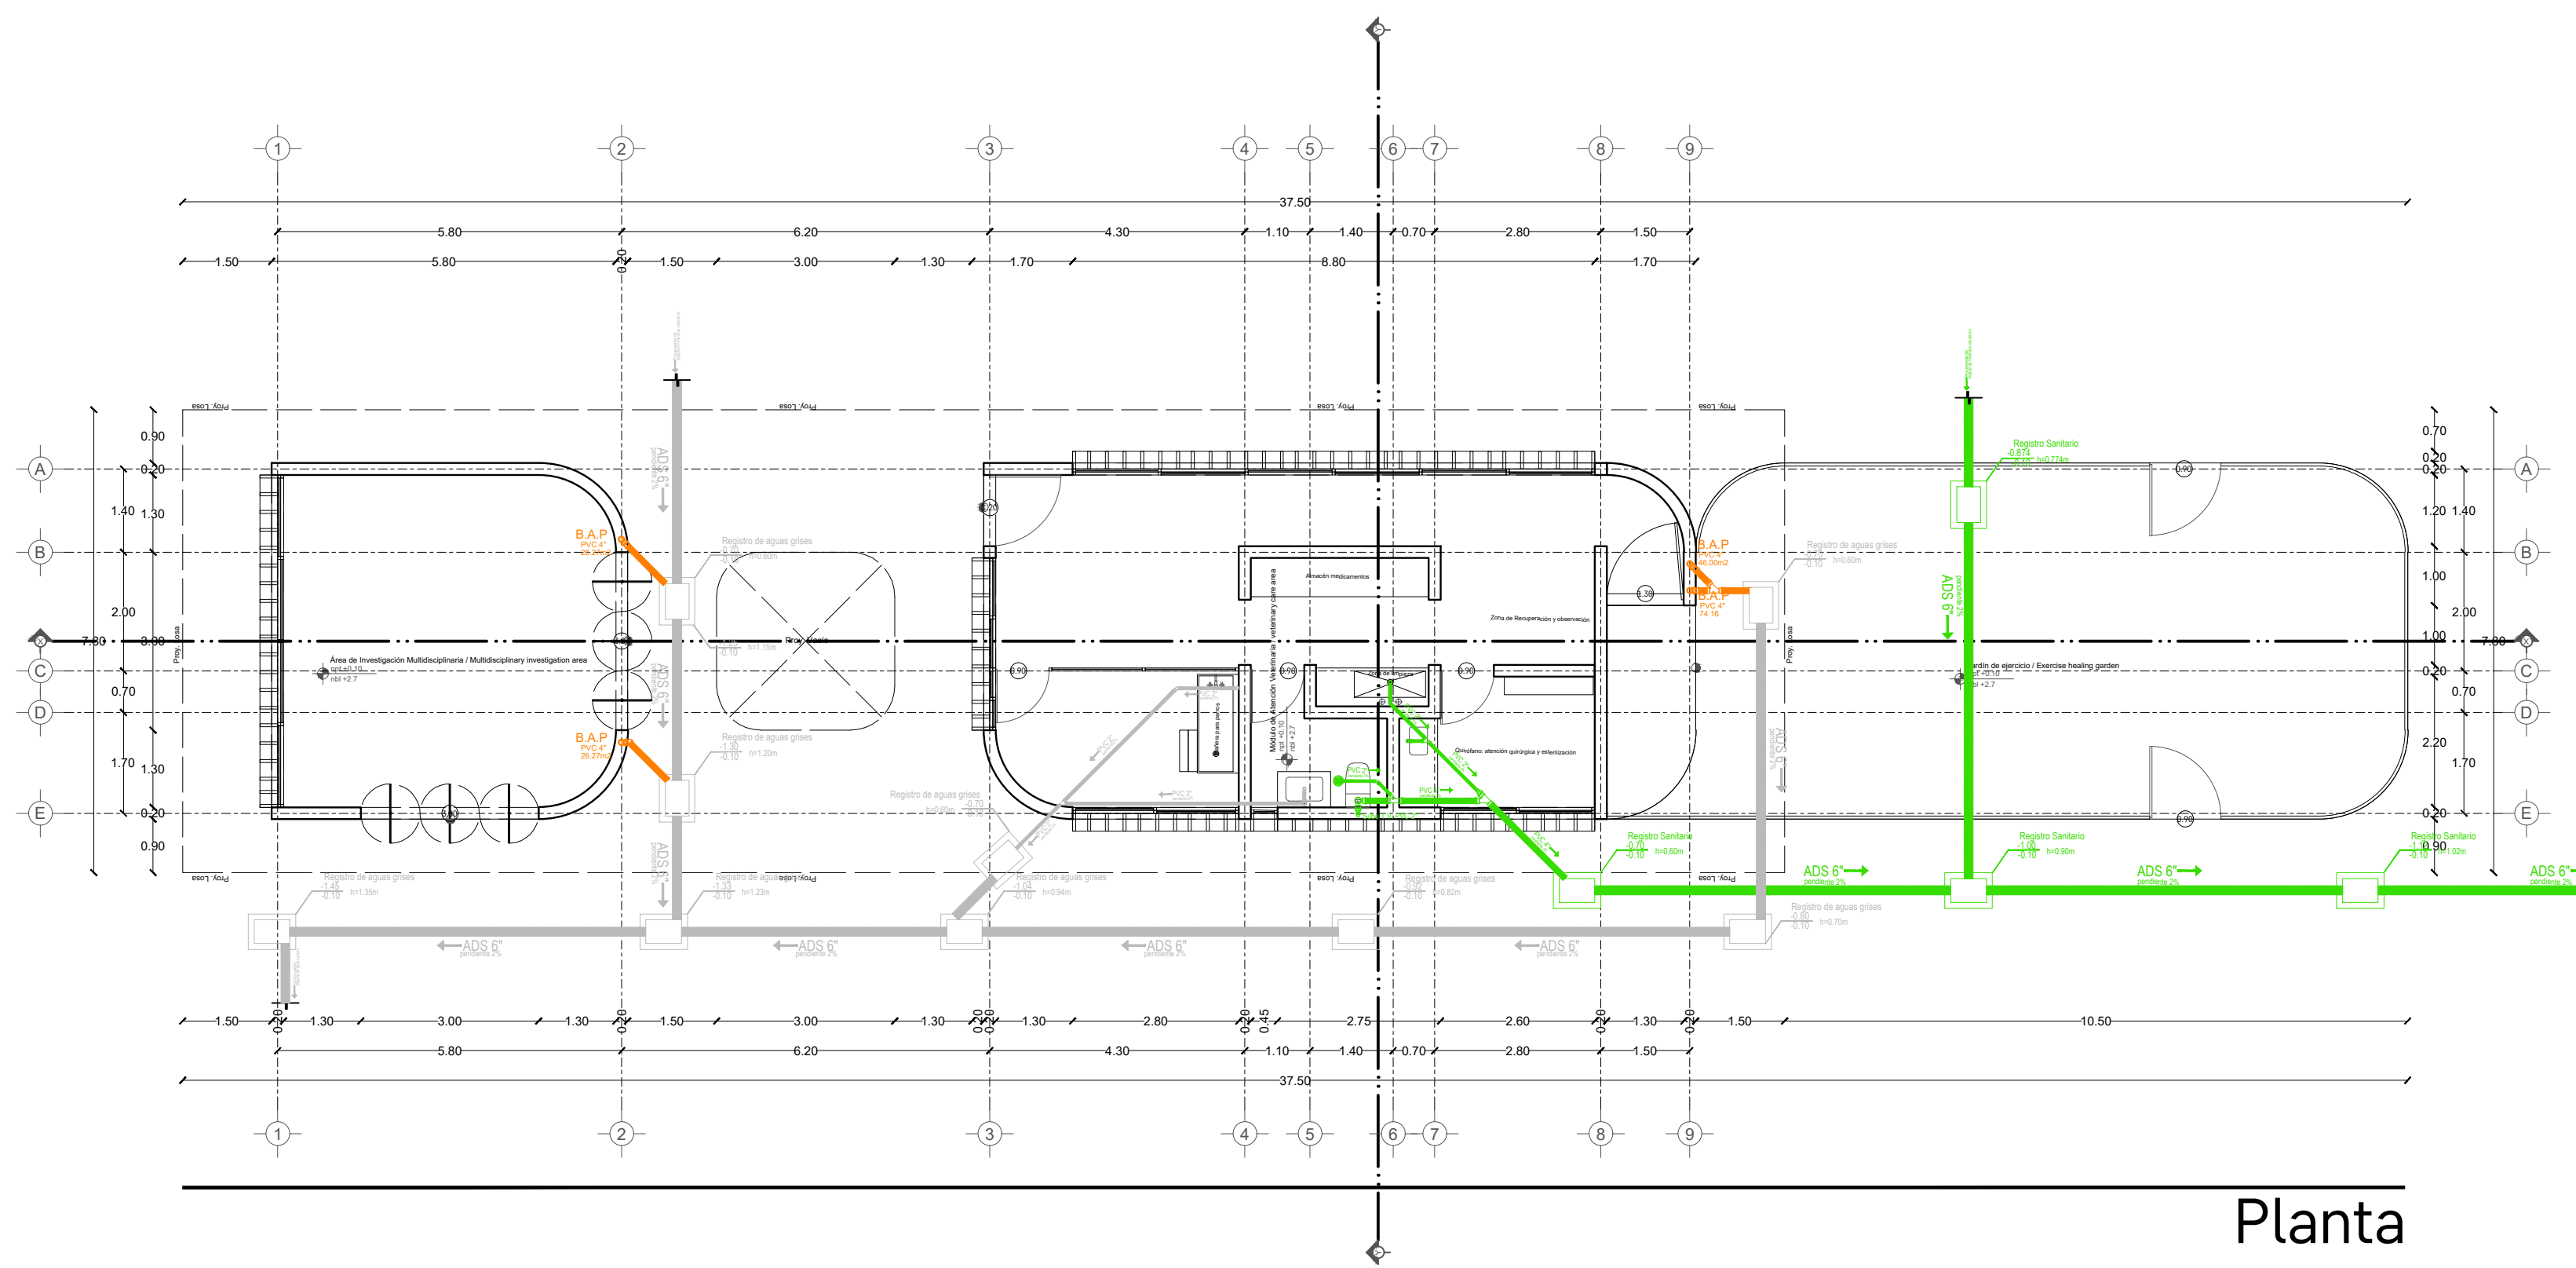
Planta
