Centro de Rehabilitación Zooterapéutico Veracruz

PROYECTO	CENTRO DE ZOOTERAPIA DEL MANGLAR (C.Z.M.) Centro de Rehabilitación terapéutica con apoyo de Terapias Asistidas con Animales (TAA)
USO	HABITACIONAL <input type="checkbox"/> SERVICIOS <input checked="" type="checkbox"/> COMERCIAL <input type="checkbox"/> INDUSTRIAL <input type="checkbox"/>

IHS-07

INST. SANITARIAS
VIVIENDAS VOLUNTARIOS

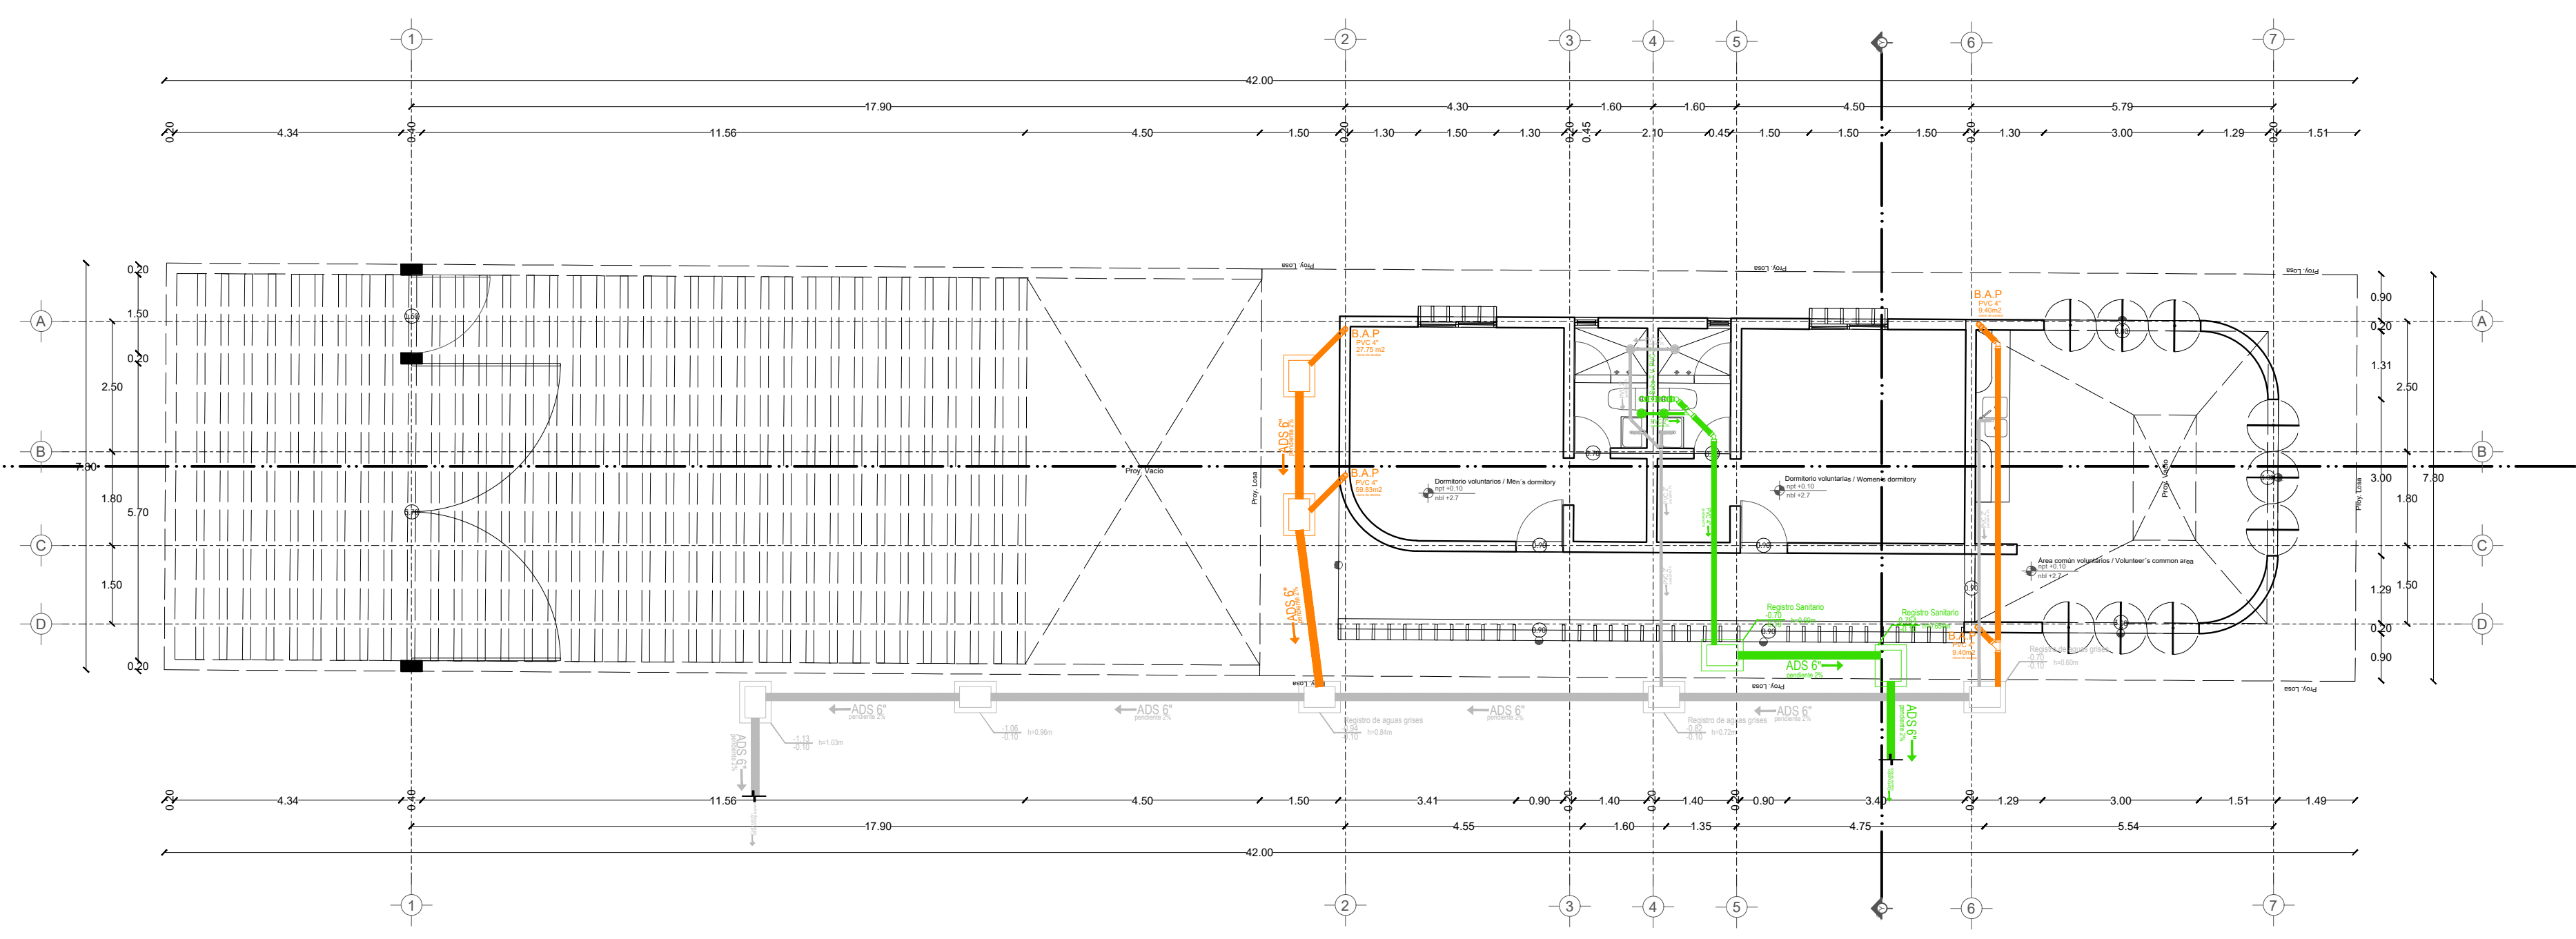
Planta

PLANTA BAJA			
M2 totales de construcción PB	Ground floor total M2 of construction	2011,64 m ²	7,1766 %
M2 totales de área libre PB	Ground floor free area	6412,96 m ²	22,877%

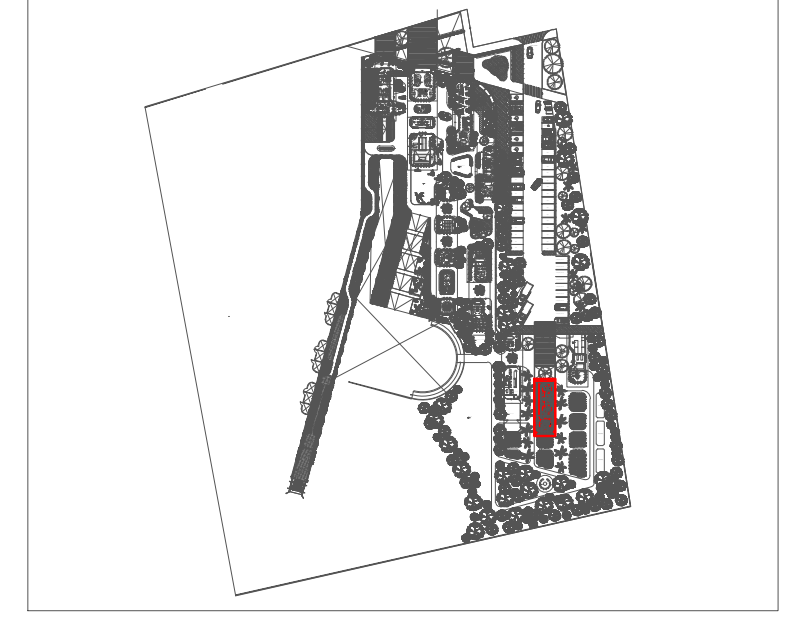
VIVIENDAS VOLUNTARIOS	Volunteer housing	163,80 m ²
- Dormitorio hombres	Men's dormitory	26,46 m ²
- Dormitorio mujeres	Women's dormitory	27,04 m ²
- Zona común de voluntarios	Volunteer common area	35,02 m ²
Circulaciones techadas y voladas	Circulations and roofed areas	75,28 m ²
