Centro de Rehabilitación Zooterapéutico Veracruz

PROYECTO	CENTRO DE ZOOTERAPIA DEL MANGLAR (C.Z.M.) Centro de Rehabilitación terapéutica con apoyo de Terapias Asistidas conductuales (TAA)
USO	HABITACIONAL <input type="checkbox"/> SERVICIOS <input checked="" type="checkbox"/> COMERCIAL <input type="checkbox"/> INDUSTRIAL <input type="checkbox"/>

IHS-08

INST. SANITARIAS
HIPOTERAPIA

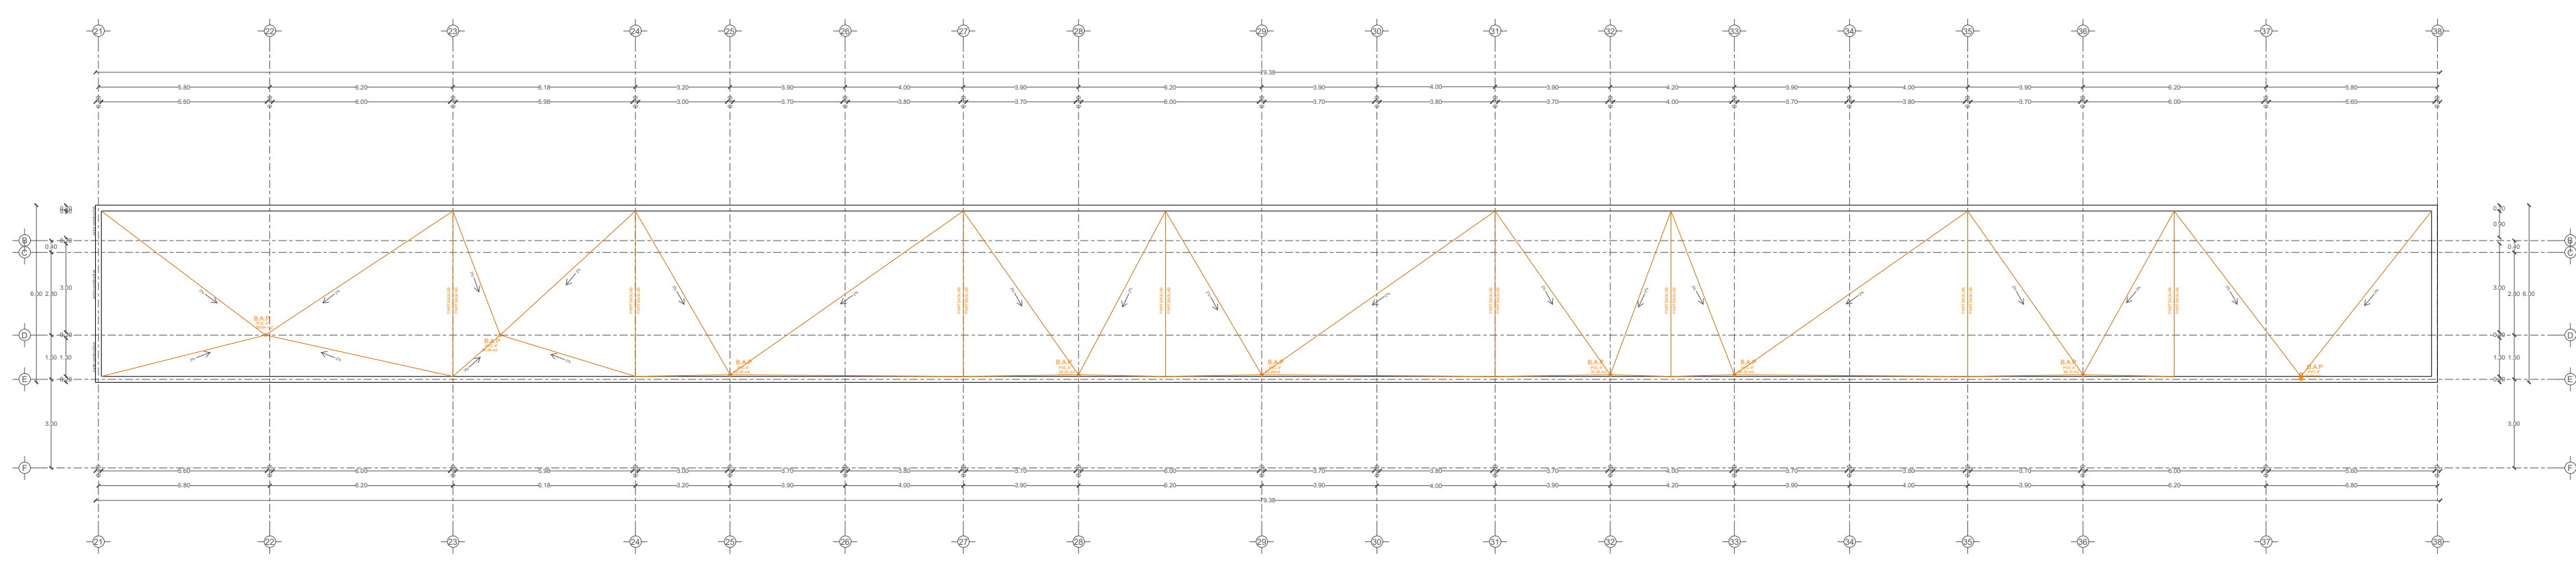
Planta estructural de losa

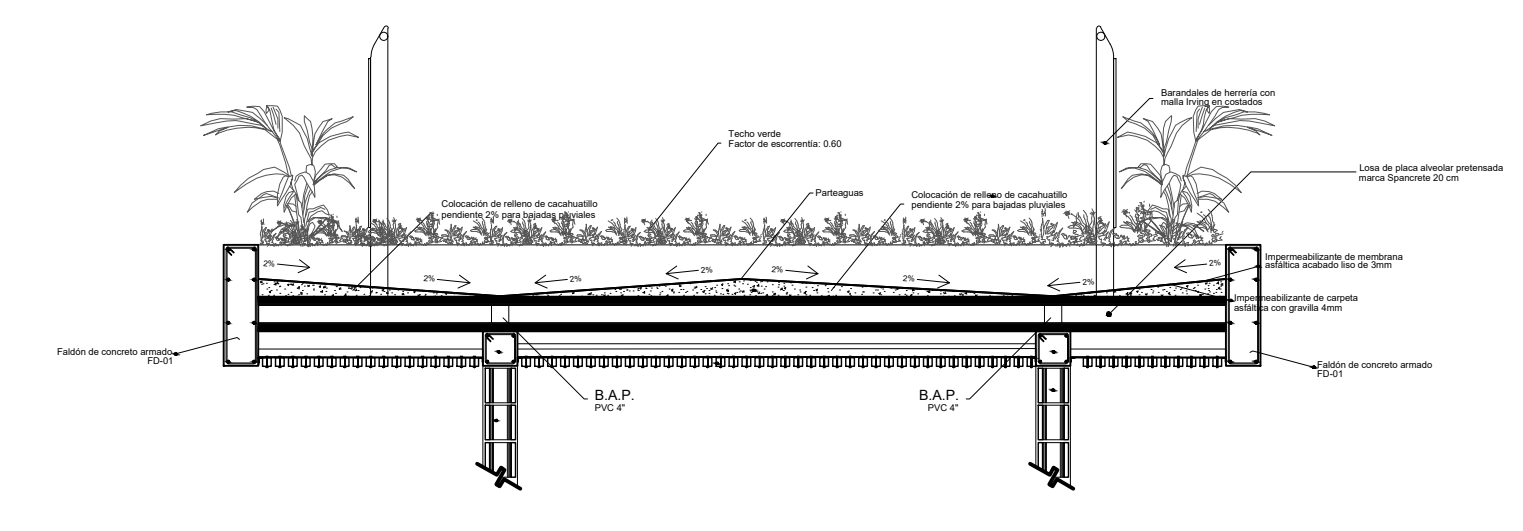
Detalle de pendientes para bajadas pluviales en techos verdes losa tipo L-01 Planta nivel -01

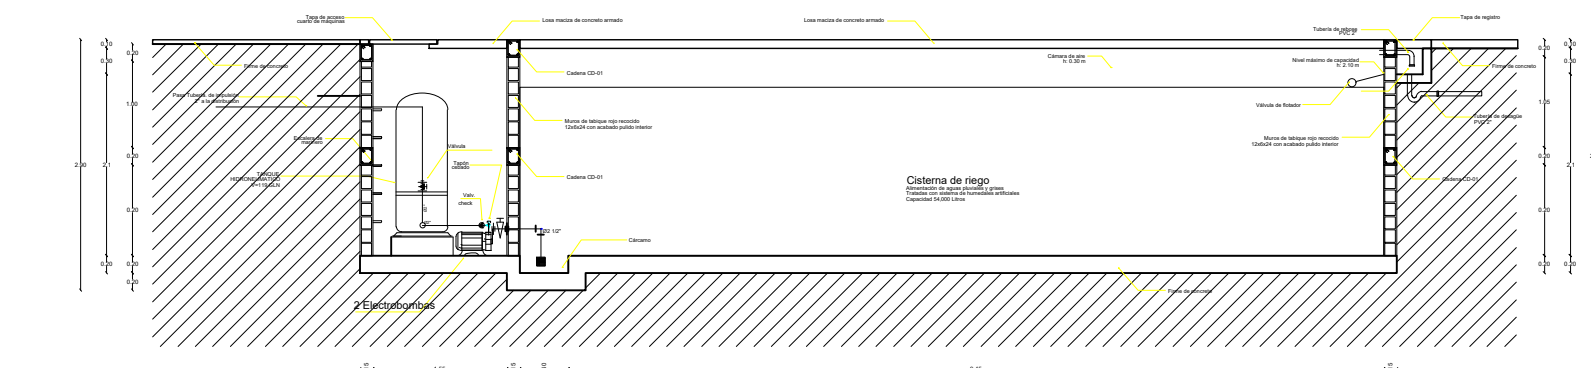
Detalle de Sistema de riego
armado de aguas pluviales y grises previamente tratadas con sistema de humididades artificiales de tipo superficial libre

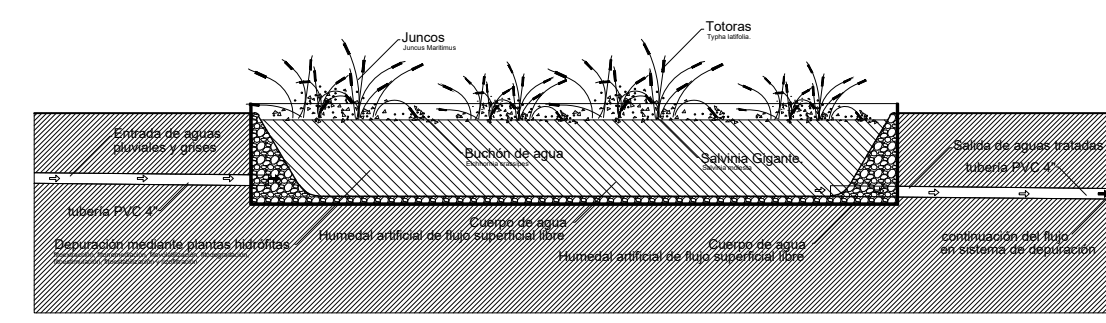
Detalle tratamiento de aguas pluviales y grises
con sistema de humididades artificiales de tipo superficial libre

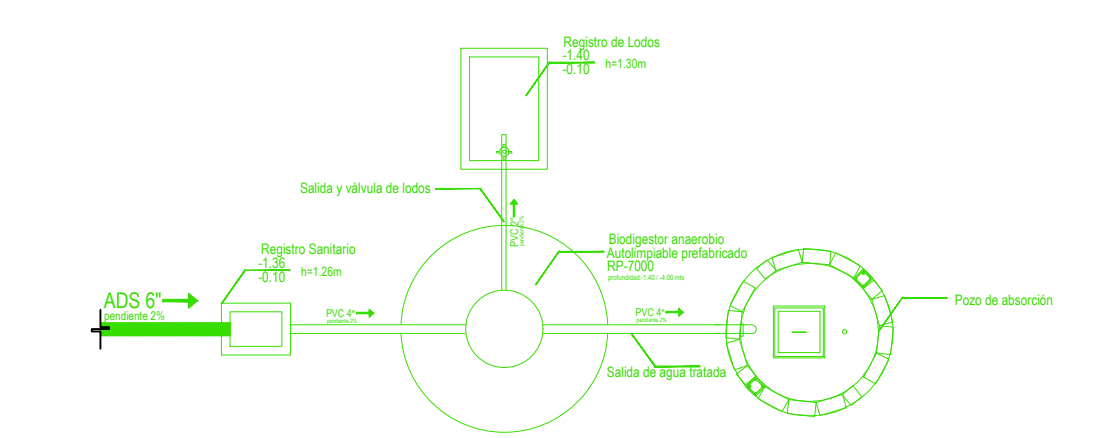
Detalle tratamiento de aguas negras
Biodigestor anaerobio - pozo de absorción

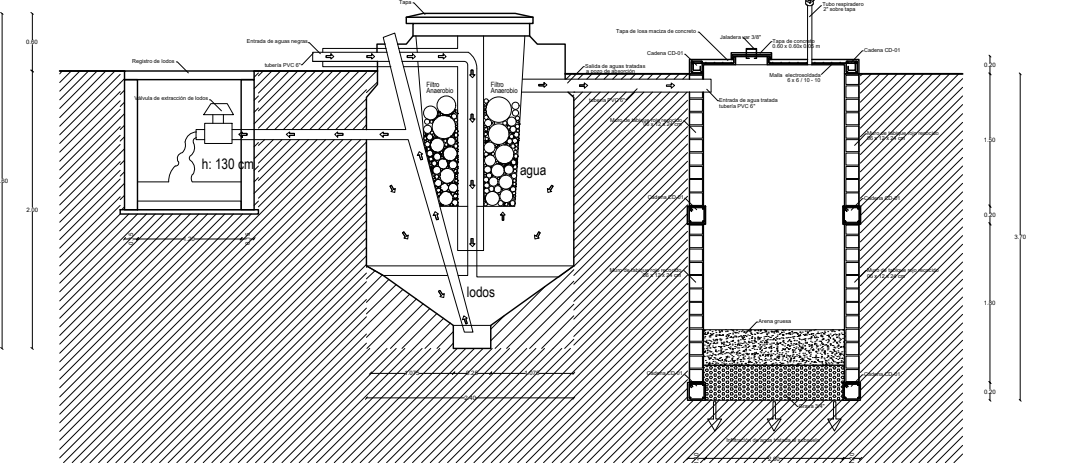
Detalle tratamiento de aguas negras
Biodigestor anaerobio - pozo de absorción

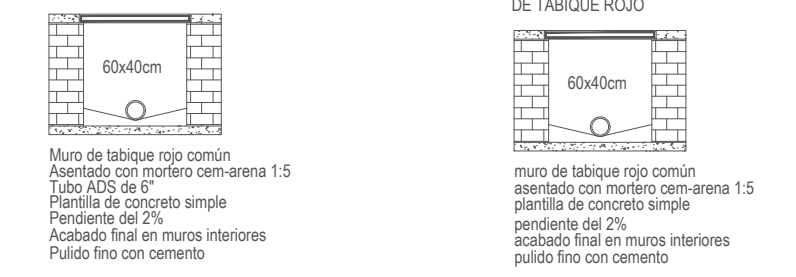
DETAJE DE CONFINAMIENTO DE BANDAS DE AGUA PLUVIAL PVC 4" ENTRE CASTILLOS

Muro de tabique rojo común
Asentado con mortero con arena 1:5
Pendientes del 2%
Asobado fino en muros interiores
Pulido fino con cemento
