Centro de Rehabilitación Zooterapéutico Veracruz

PROYECTO	
CENTRO DE ZOOTERAPIA DEL MANGLAR (C.Z.M.) Centro de Rehabilitación terapéutica con apoyo de Terapias Asistidas con Animales (TAA)

Esc 1:175 INST. SANITARIAS HIPOTERAPIA

IHS-08

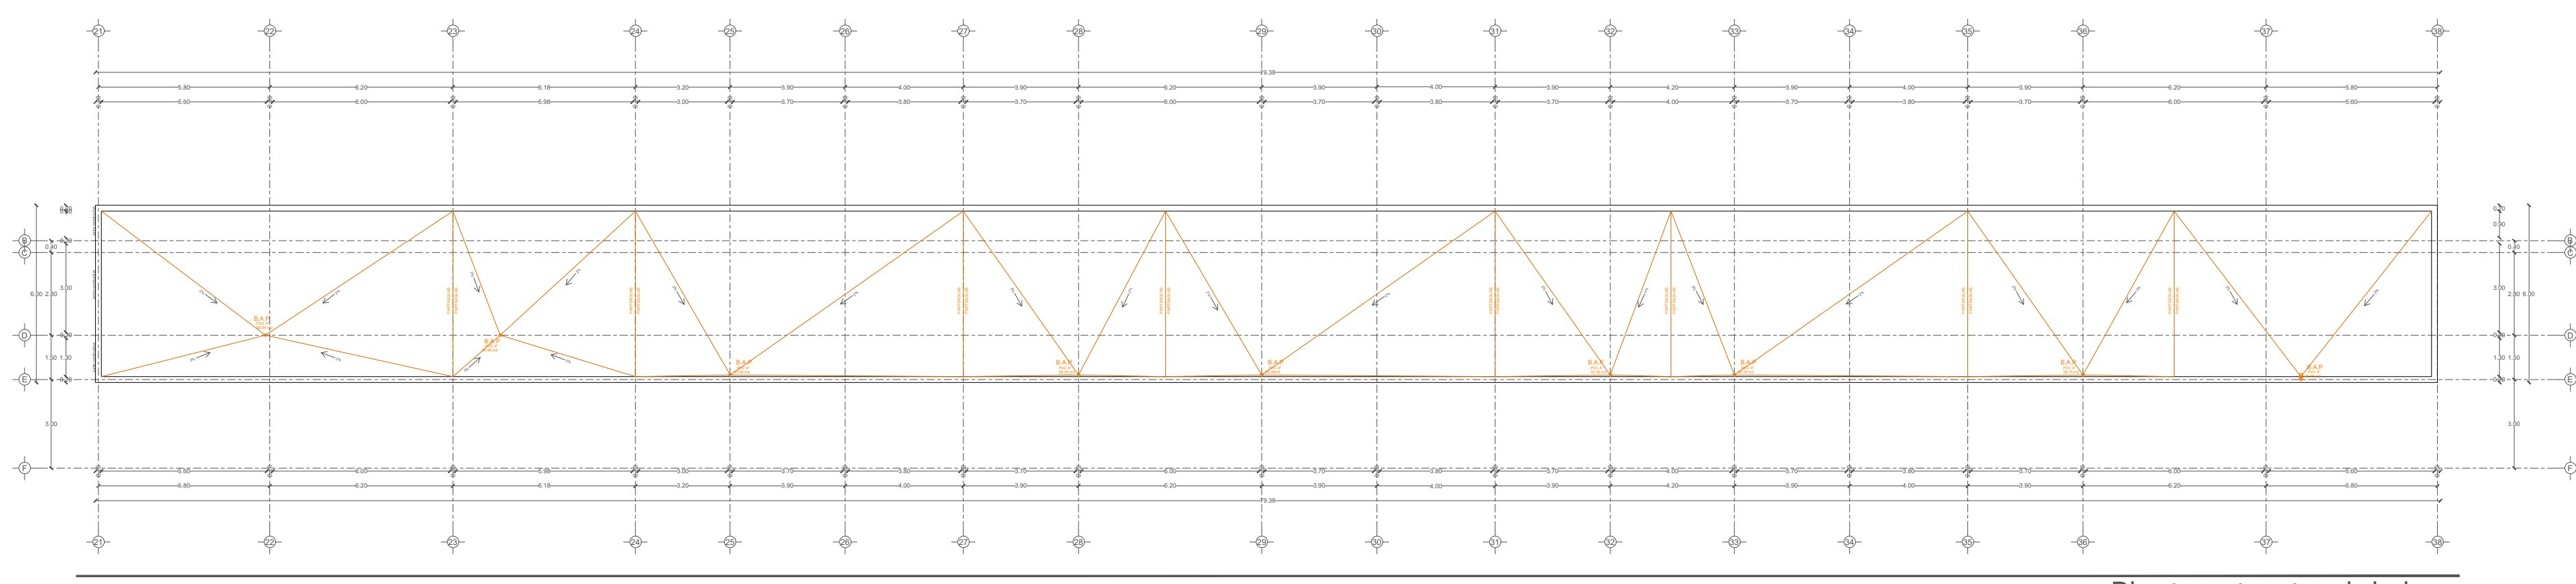
Planta estructural de losa

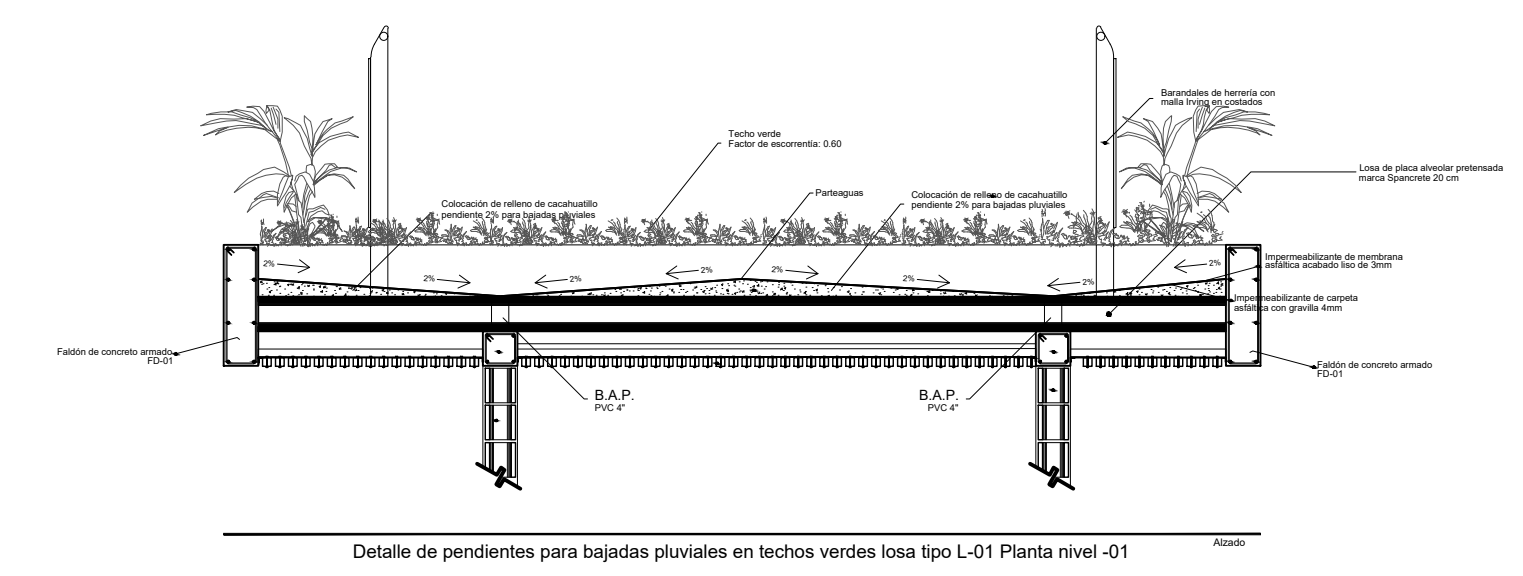
Detalle de pendientes para bajadas pluviales en techos verdes losa tipo L-01 Planta nivel -01

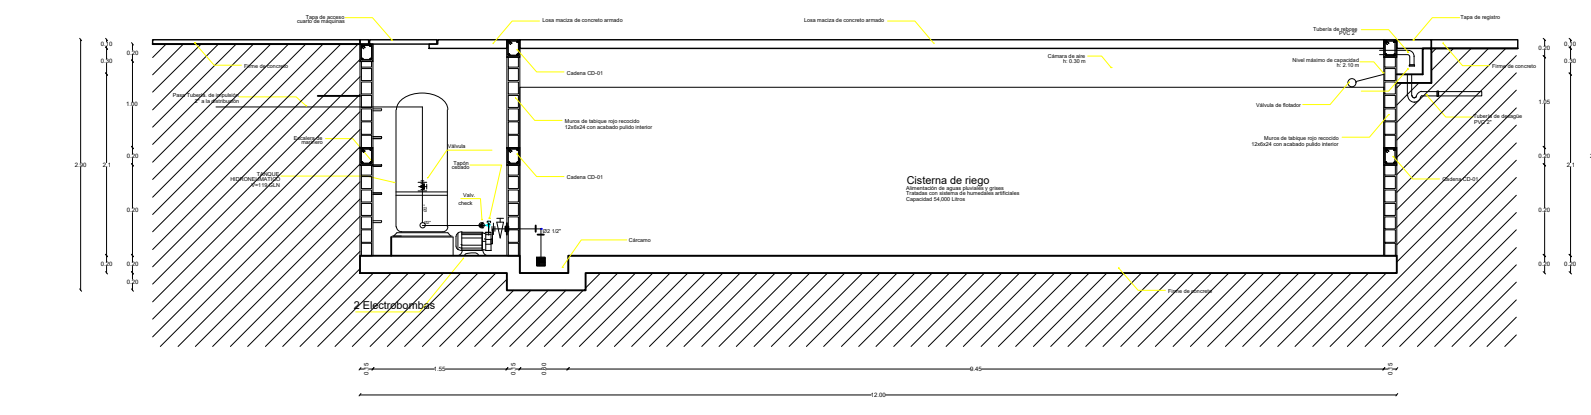
Detalle de Sistema de riego
arreglo de aguas pluviales y grises previamente tratadas con sistema de humididad artificial de tipo superficial libre

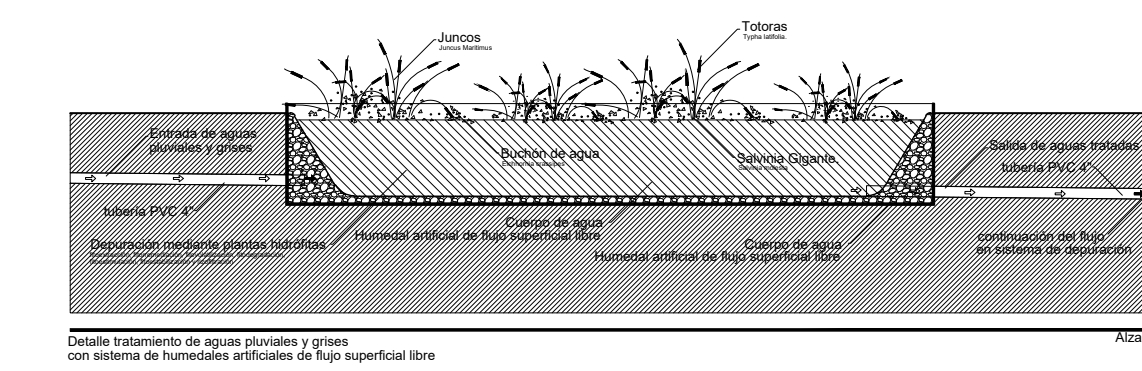
Detalle tratamiento de aguas pluviales y grises
con sistema de humididad artificial de tipo superficial libre

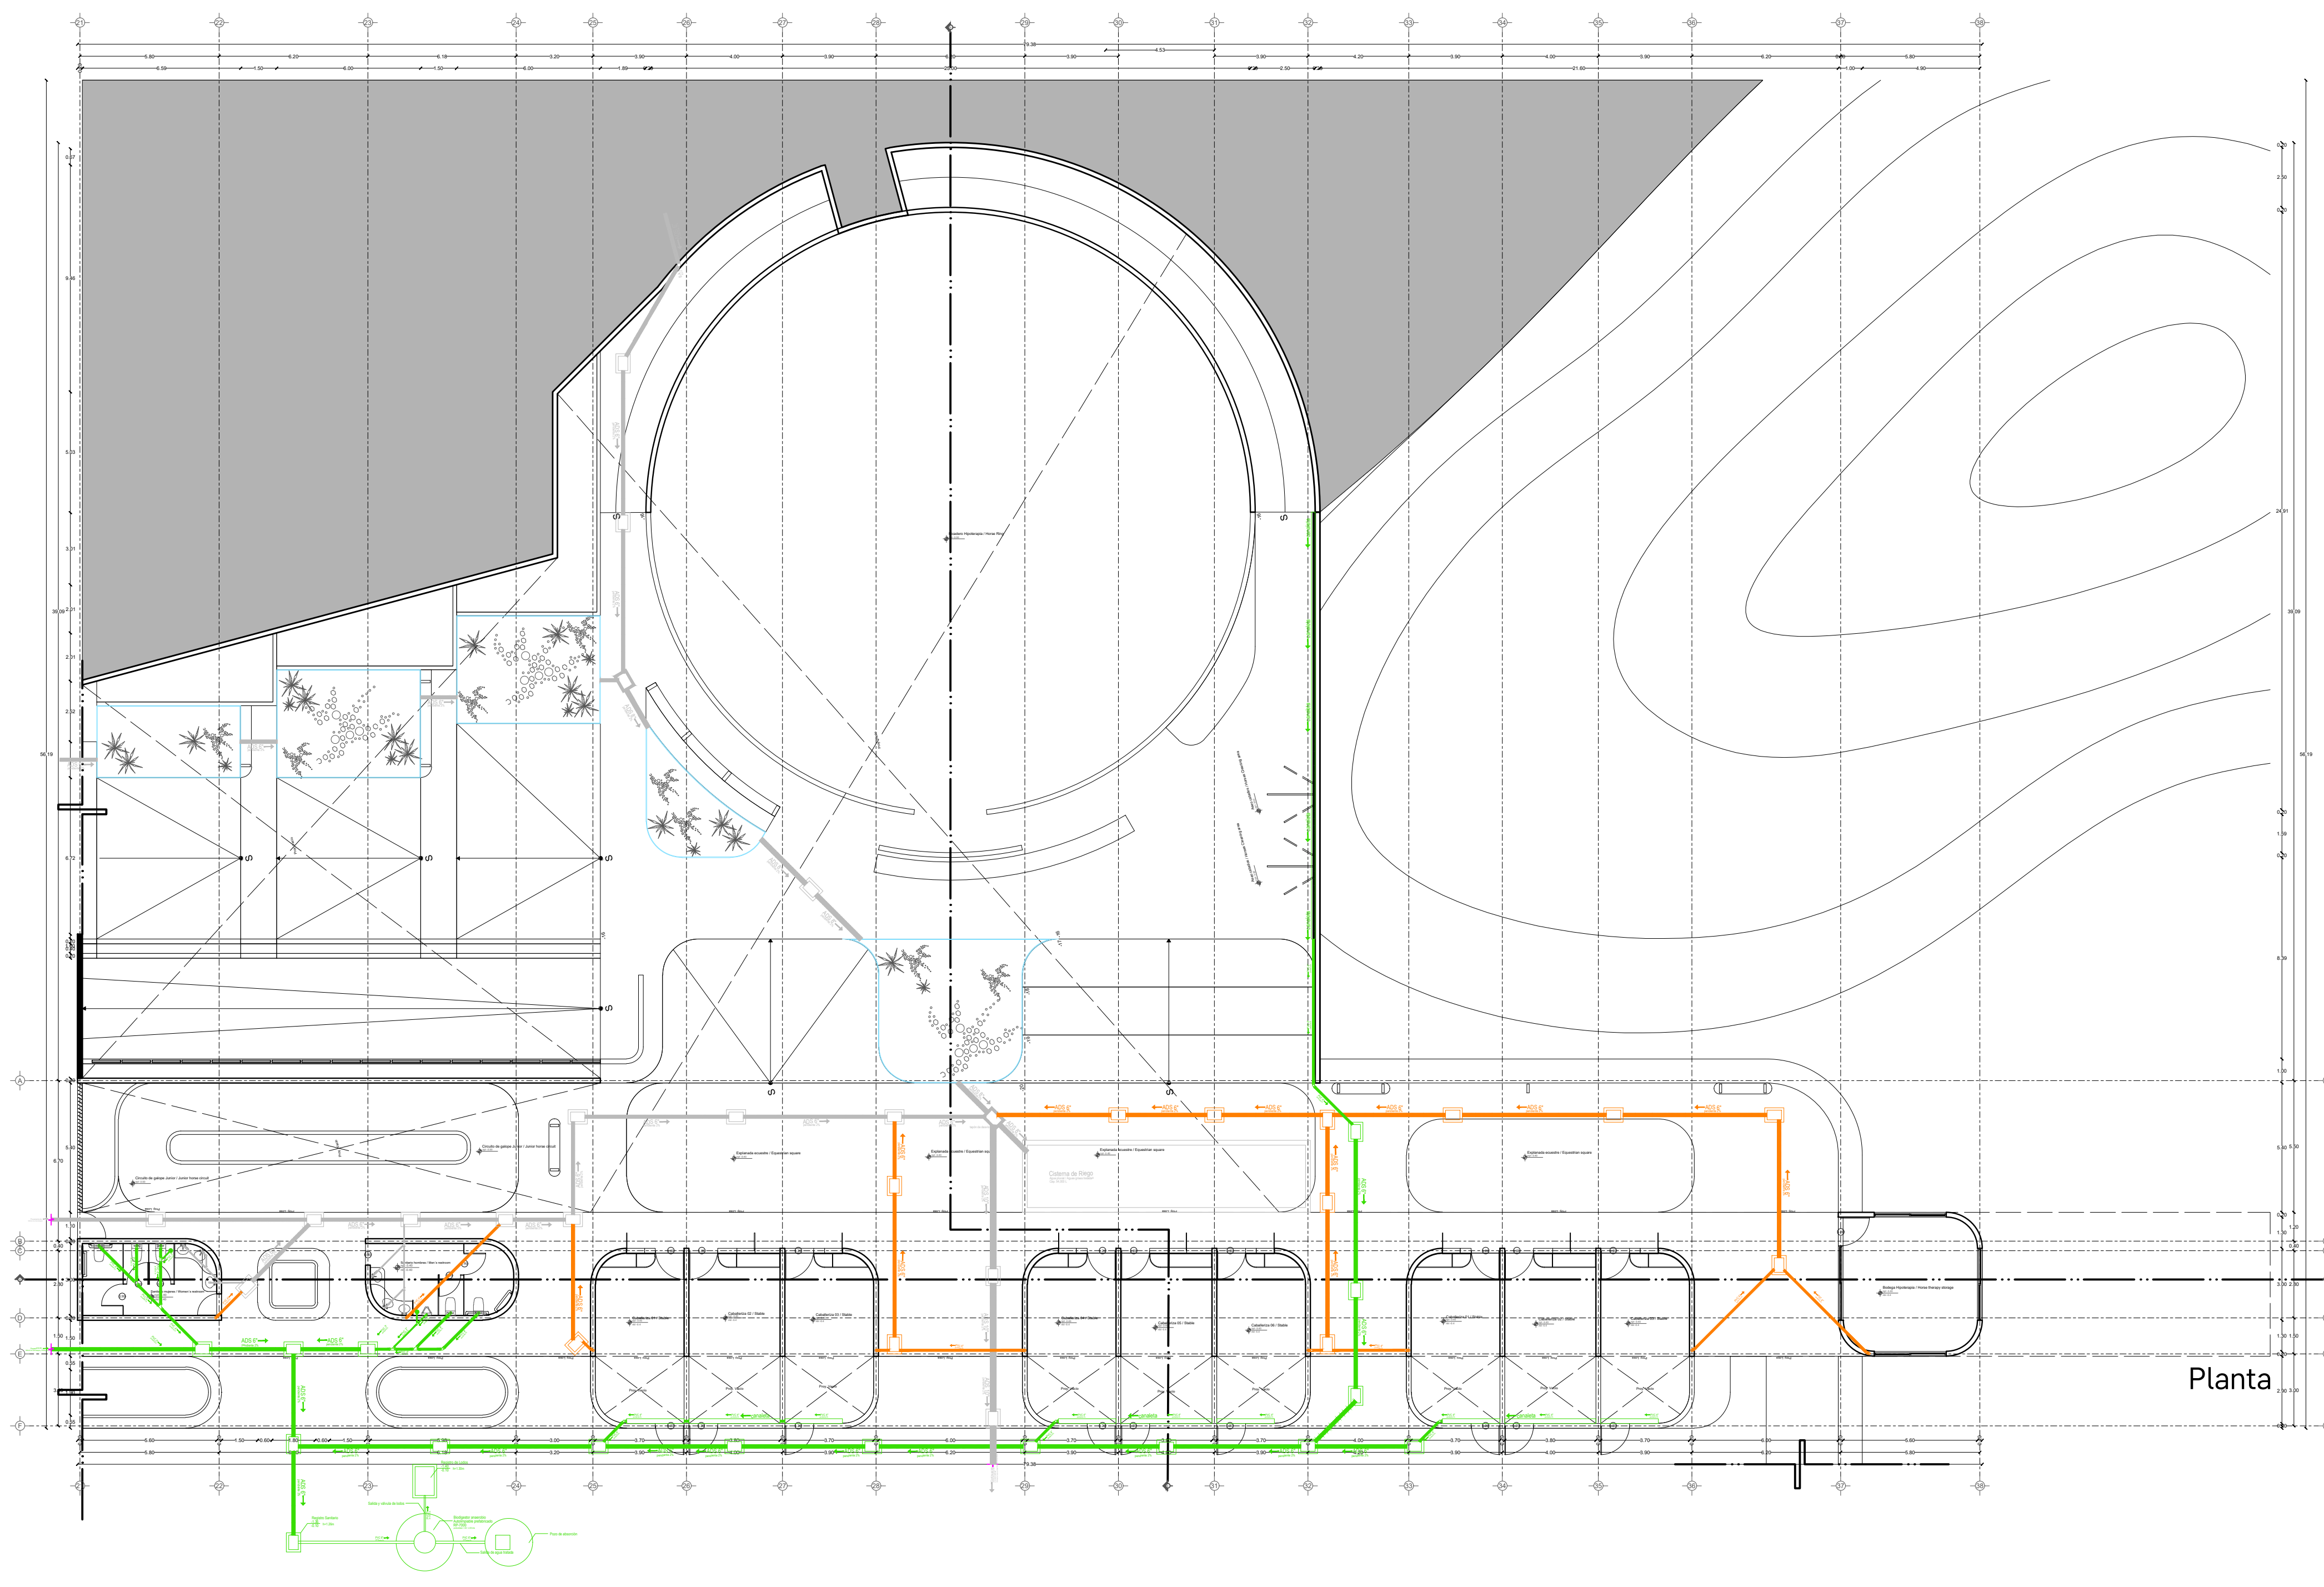
Planta

HIPOTERAPIA	Hippotherapy	348,00 m ²
- Refugio caballos	-Horse shelters	264,20 m ²
- Bodega hipoterapia	-Hippotherapy storage	34,55 m ²
- Picadero caballos	-Horse ring	506,70 m ²
- Corral caballos	-Horse corral	133,06 m ²
- Circuito Junior	-Junior circuit	88,09 m ²
- Circuito principal	-Main circuit	321,81 m ²
- Área para pastar	-Grazing area	252,11 m ²
- Área de aseo para caballos	-Horse cleaning area	39,19 m ²
